**Lucrari de elaborare a raportului de expertiza tehnica la
podul de sosea pozitionat pe drumul public R35
Comrat - Cantemir - R34, km 3,920**

649 / 2024

Raport de expertiză tehnică

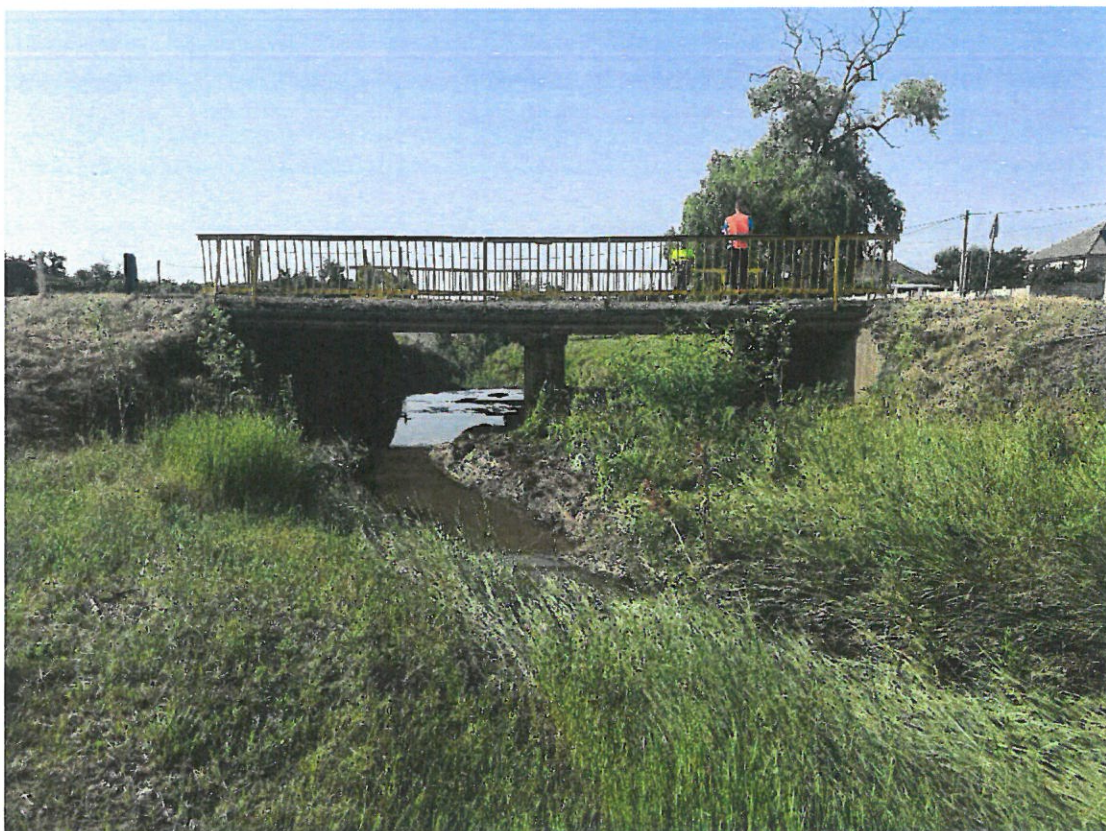
Fotografia 1. Vedere din amonte a podului. Albie cu vegetație abundentă.

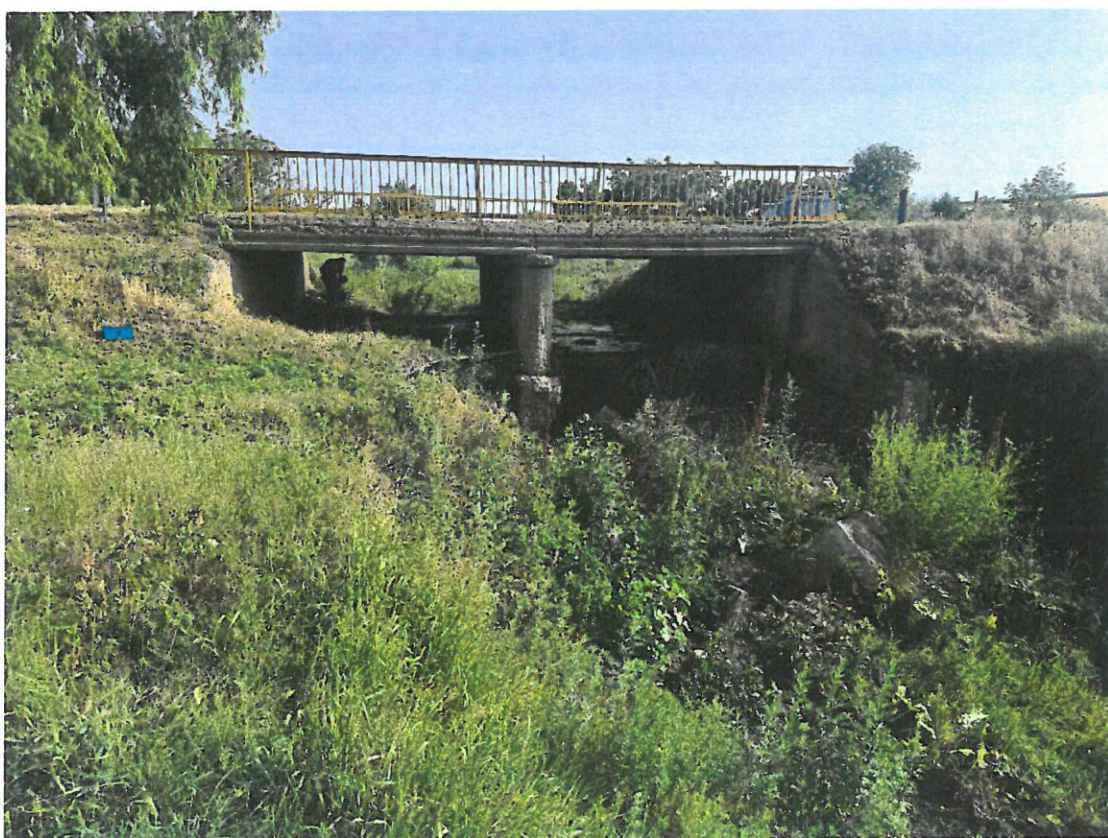
Fotografia 2. Vedere din aval a podului. Coborârea etiajului în zona podului, adâncirea talvegului și afuierea infrastructurilor, albie cu vegetație abundentă.

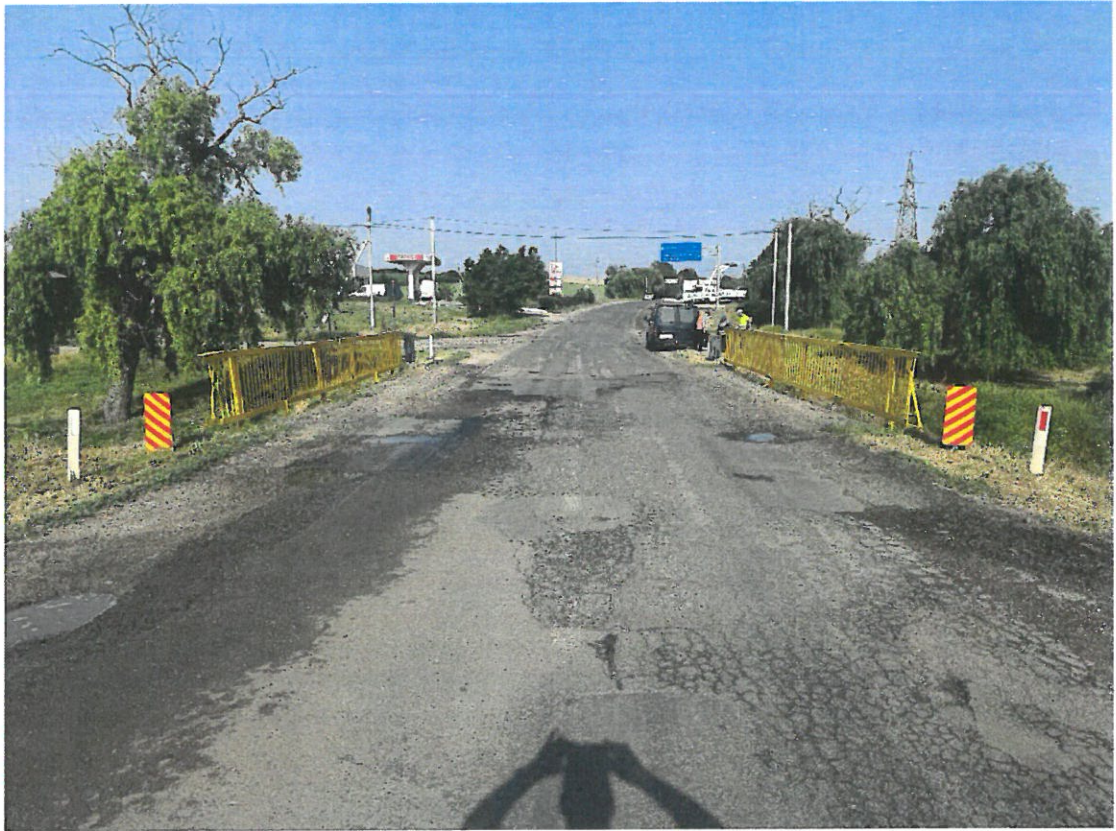
- calea pe pod la nivel de asfalt, la momentul inspectării, prezintă o suprafață cu planeitate necorespunzătoare, cu denivelări și gropi care favorizează sporirea efectului dinamic, cu fisuri și crăpături (foto. 3, 4);
- pantele transversale ale căii sunt necorespunzătoare, nu este asigurată evacuarea apelor pluviale (foto. 3, 4);
- pe pod lipsește parapetul de siguranță a circulației vehiculelor (foto. 3);
- parapetul pietonal cu geometrie necorespunzătoare în plan vertical și orizontal, cu sistem de protecție degradat;(foto. 4, 5);
- depozite de materiale solide, vegetație în lungul parapetelor pietonale (foto. 4, 5);
- cumularea a mai multor defecte și degradări.

Fotografia 3. Calea podului. Lipsă parapetului de siguranță, evacuarea proastă a apelor, degradarea îmbrăcămintei asfaltice.

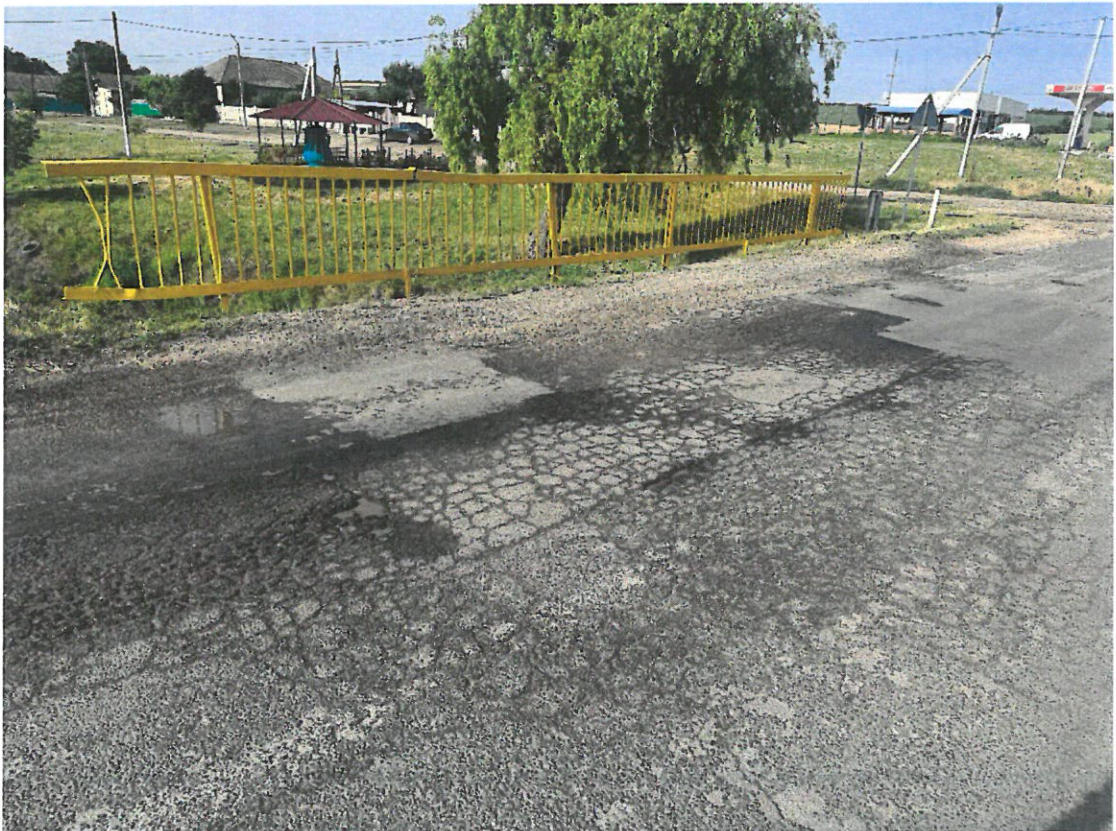
Fotografia 4. Calea podului, Evacuarea proastă a apelor, degradarea asfaltului, degradarea parapetului pietonal.

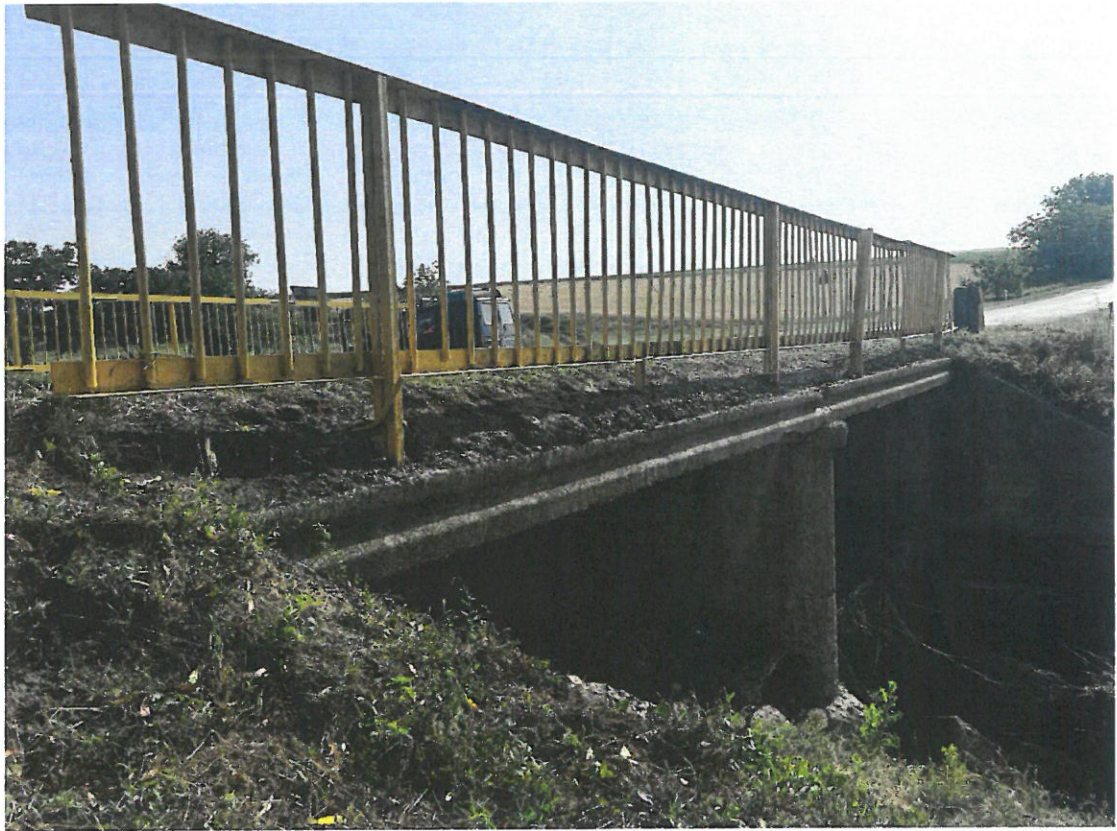
Fotografia 5. Suprastructura. Grosime exagerată a sistemului rutier pe suprastructură.

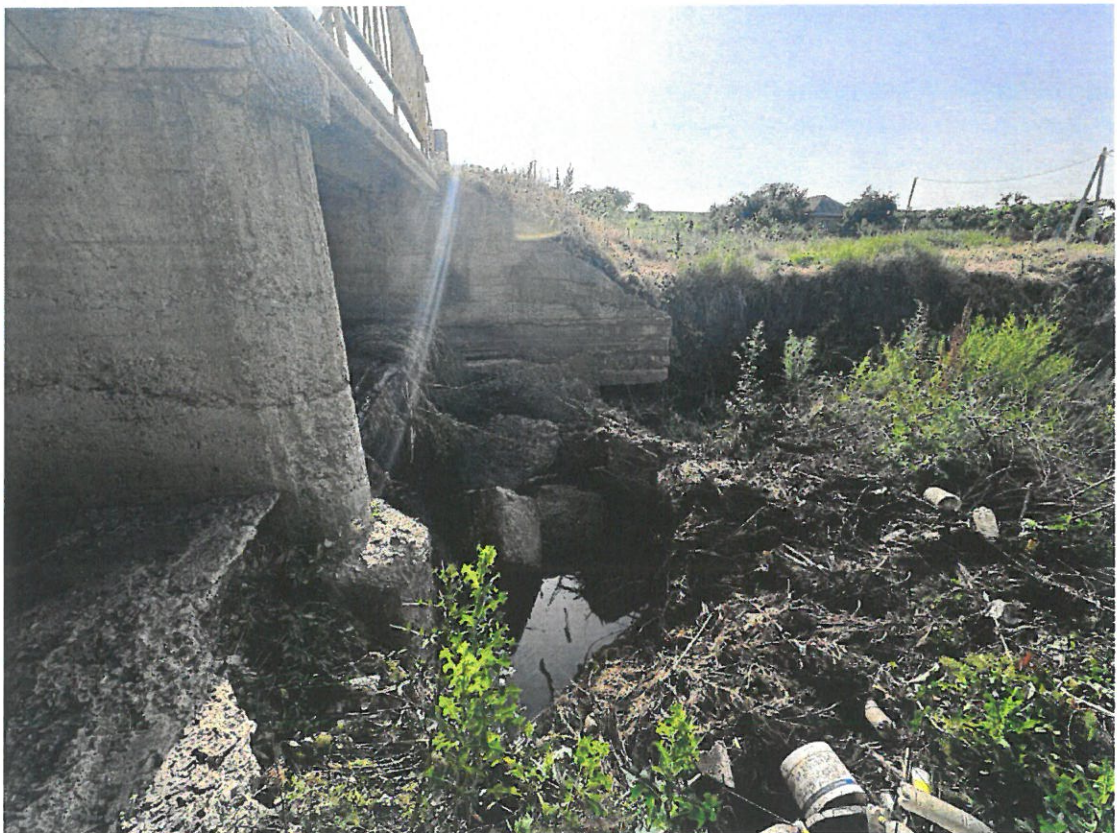
- lipsa parapetului de siguranță a circulației; (foto. 6);
- lipsa trotuarelor pentru circulația pietonilor;
- nu este asigurată evacuarea apelor pe rampe;
- lipsa casurilor de scurgere pe rampe;
- lipsa lucrărilor de apărare a acostamentelor și a taluzurilor pe rampe;
- albia în aval este puternic afuiată, cu protecția de fund de albie parțial distrusă (foto. 6);

Fotografia 6. Infrastructura. Degradarea lucrărilor de protecție a albiei în aval, albie cu resturi menajere și vegetație.

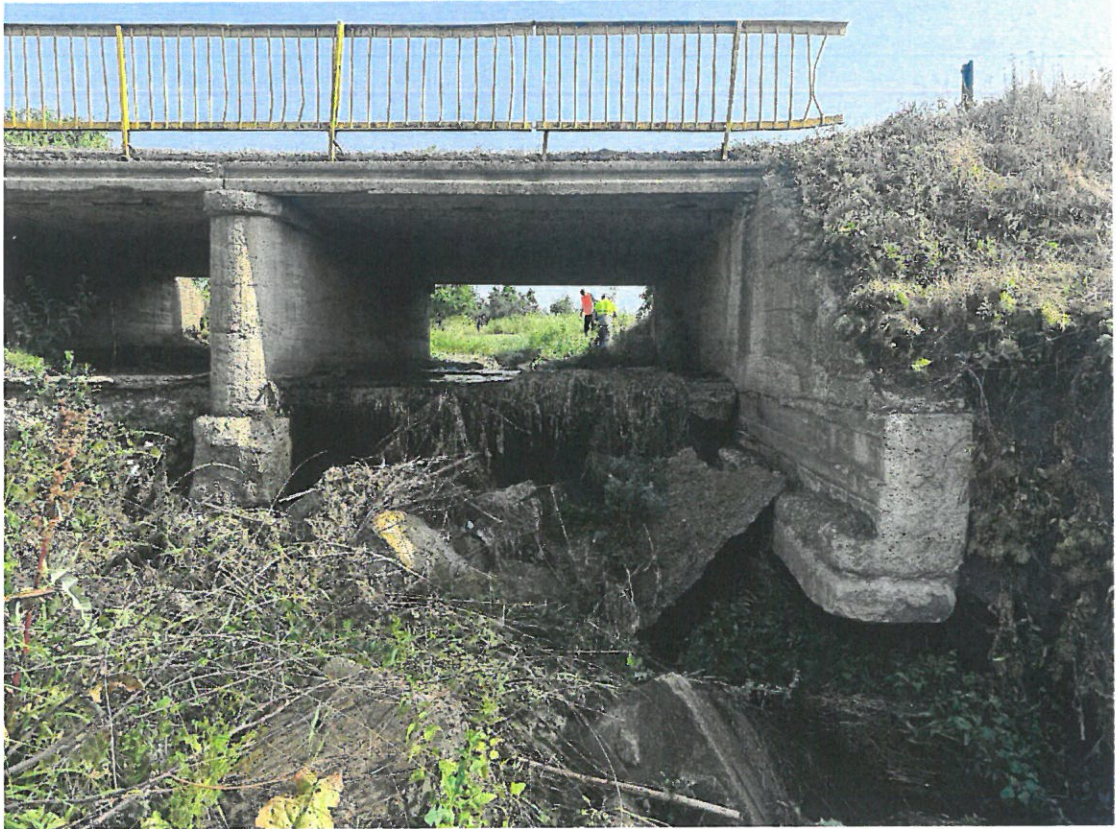
Fotografia 7. Infrastructura (deschiderea 1). Degradarea lucrărilor de protecție a albiei, modificarea regimului hidraulic, coborârea etiajului în zona podului, adâncirea talvegului și afilierea fundației.

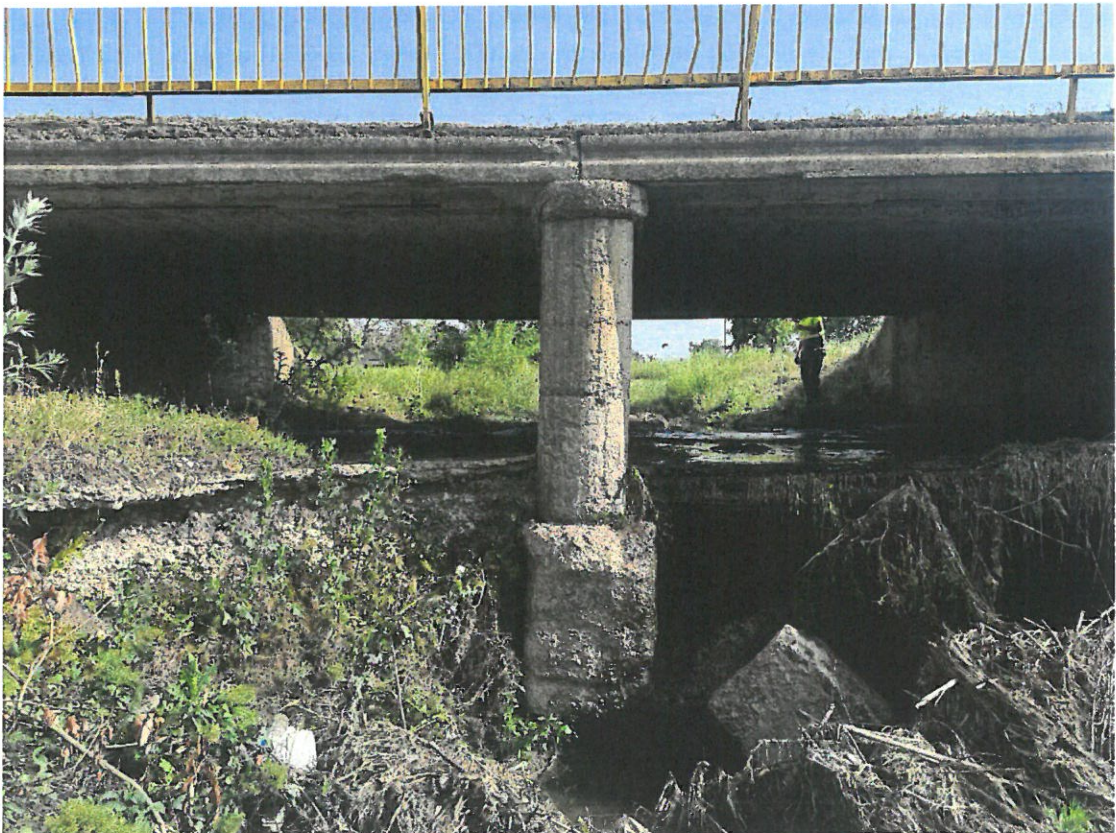
Fotografia 8. Infrastructura. Degradarea lucrărilor de protecție a albiei, coborârea etiajului în zona podului, adâncirea talvegului și afilierea fundației.

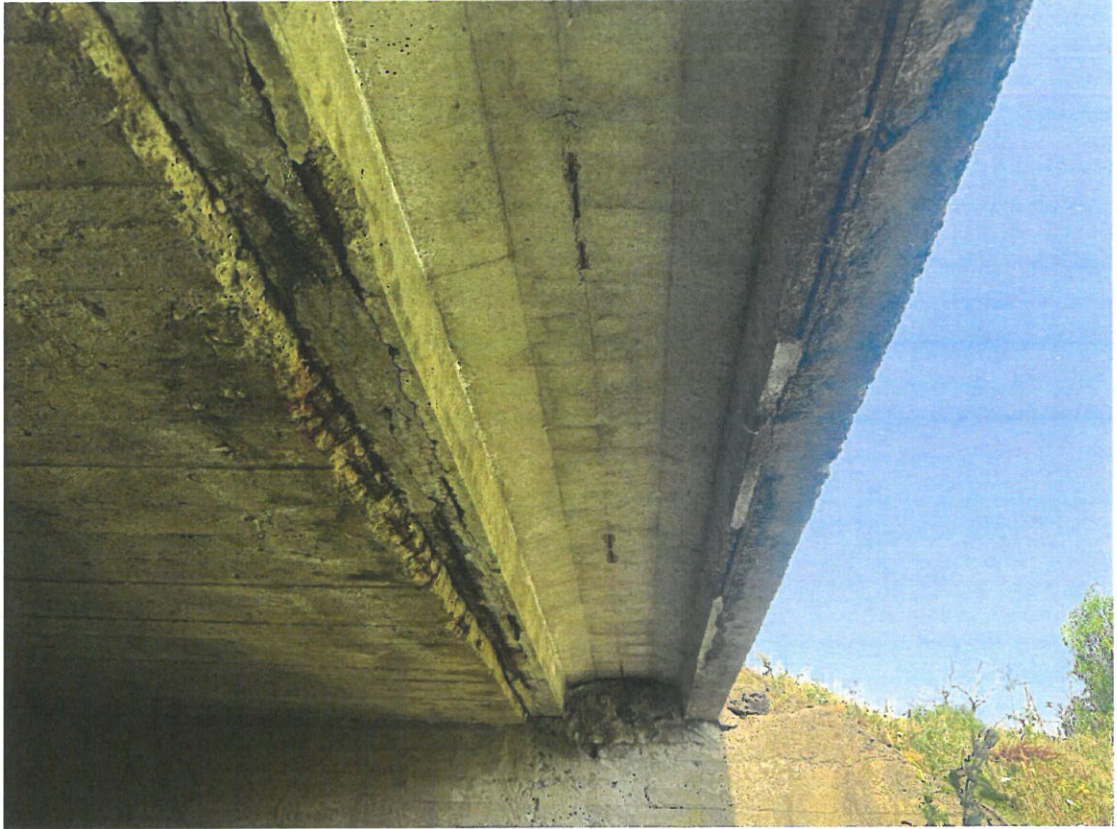
- intradosul suprastructurii cu infiltrații, eflorescențe, cauzate de deteriorarea sau lipsa hidroizolației și a dispozitivelor de acoperire a rosturilor de dilatație (foto. 9, 10, 11);

Fotografia 9. Suprastructura. Infiltrații la intrados, coroziunea armaturii, crăpături și pete de rugină orientate pe direcția acesteia, strat de acoperire căzut.

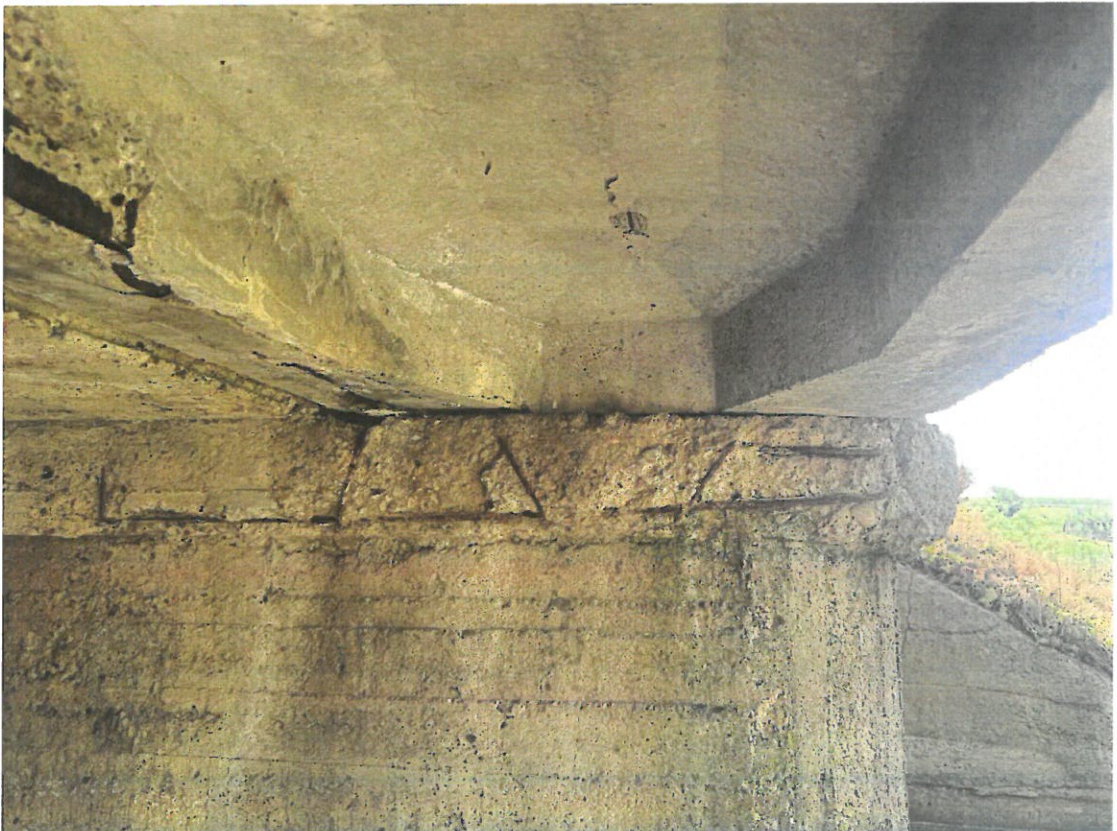
Fotografia 10. Suprastructura (detaliu de rezemare). Infiltrații, banchetă cu betonul degradat, strat de acoperire căzut, coroziunea armaturii.

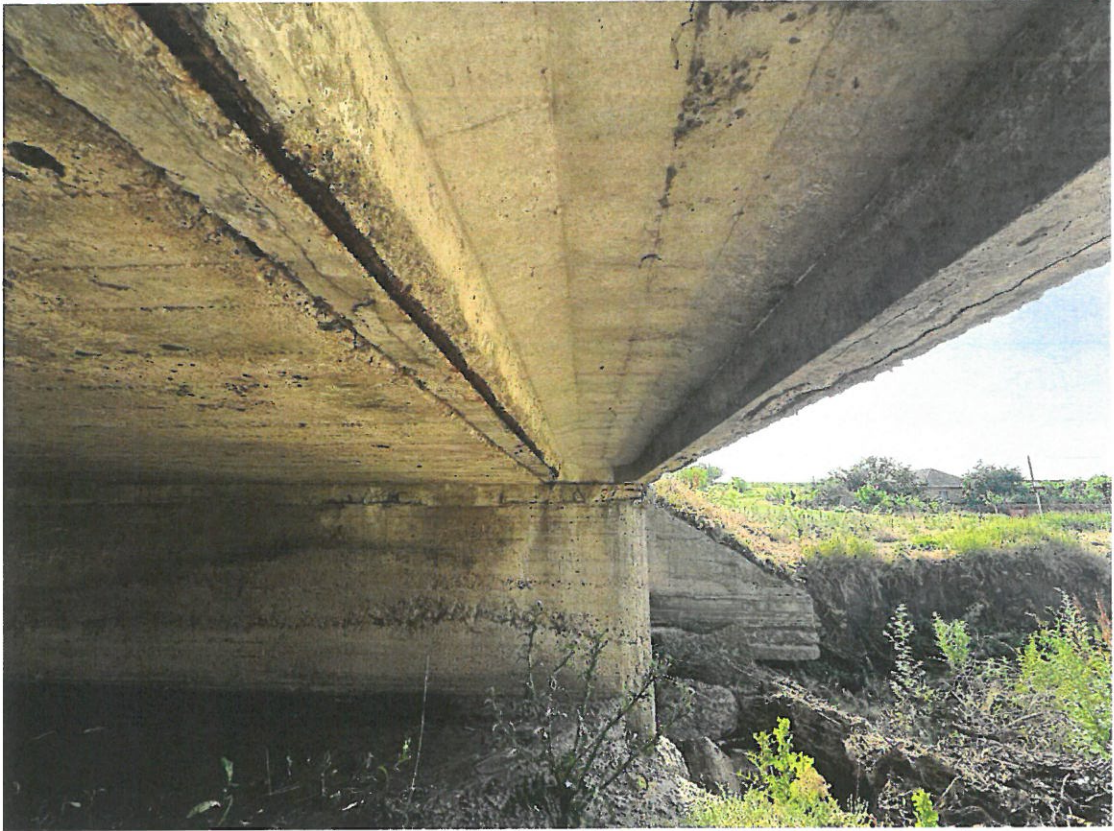
Fotografia 11. Suprastructura. Intradosul plăcilor cu infiltrații, strat de acoperire al armaturii căzut, armatură la vedere afectată puternic de coroziune, beton degradat prin carbonatare.

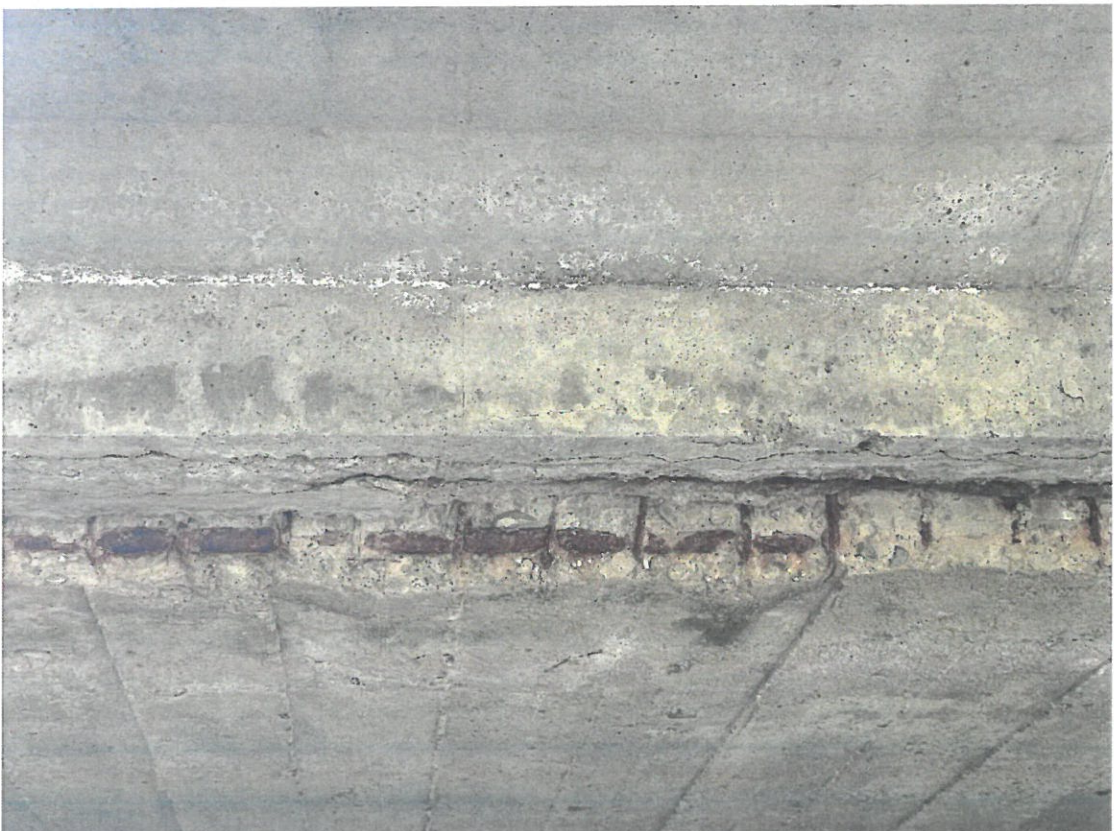
Fotografia 12. Suprastructura. Intradosul plăcilor cu infiltrații, strat de acoperire al armaturii căzut, armatură la vedere afectată puternic de coroziune, beton degradat prin carbonatare.

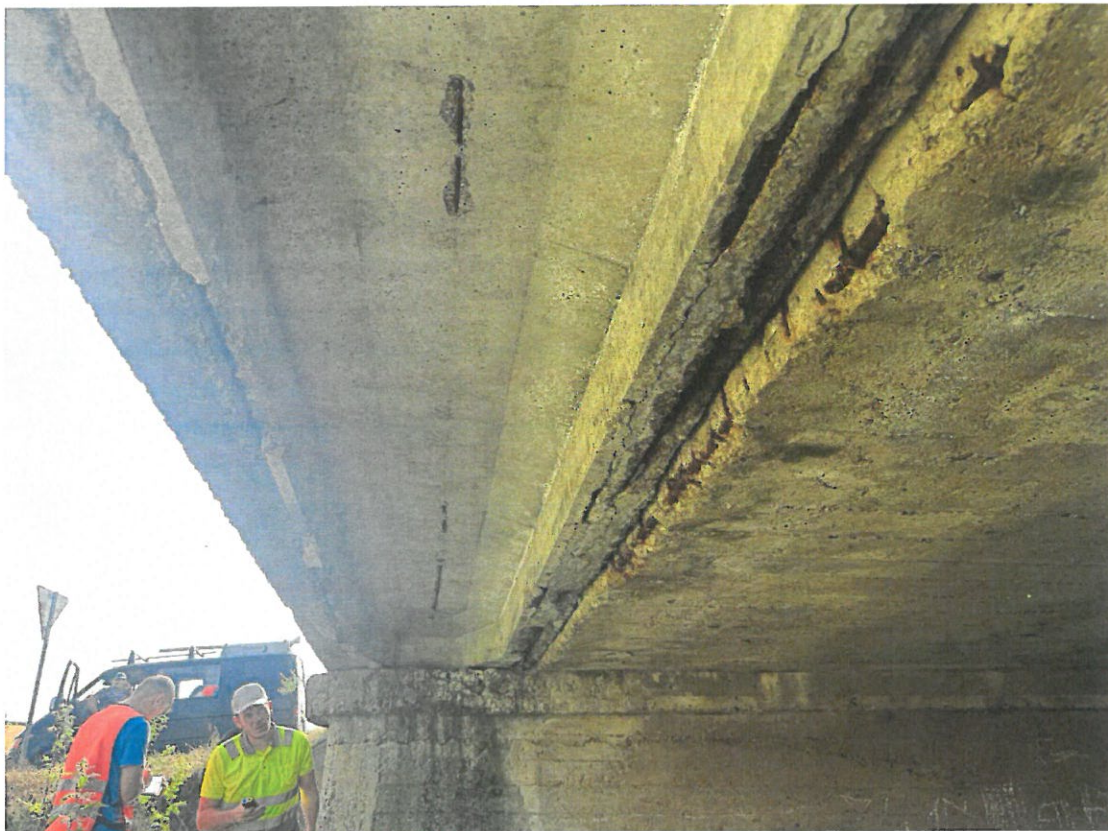
Fotografia 13. Suprastructura. Intradusul plăcilor cu infiltrații, strat de acoperire al armaturii căzut, armatură la vedere afectată puternic de coroziune, beton degradat prin carbonatare.
