**Servicii de expertizarea a lucrărilor executate pe drumul
G66 R6-Clișova-Sărătenii Noi-R22,
km 0,00-km 11,40 (pe sectoarele unde sau executat lucrări)**

Obiect Nr. 25-ET/2025

**RAPORT DE EXPERTIZĂ TEHNICĂ
cu privire la inspectarea și evaluarea stării tehnice
a elementelor sectoarelor de drum G66
unde s-au executat lucrări**

**"Servicii de expertizare a lucrărilor executate pe drumul G66 R6-Clișova-
Sărătenii Noi-R22, km 0,00-km 11,400
(pe sectoarele unde s-au executat lucrări)"**

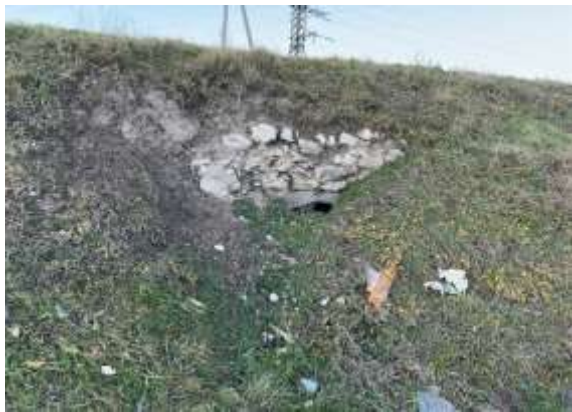
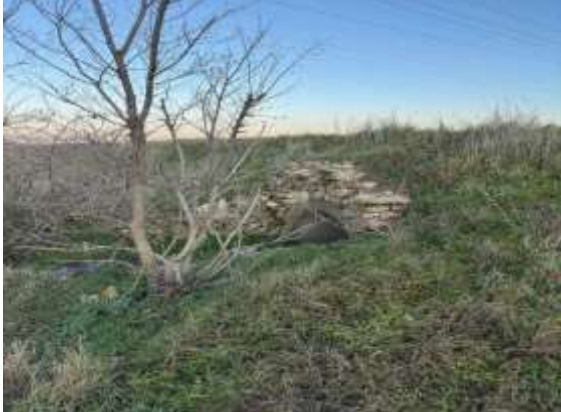
Podet nr. 3	PC 58+48
Situație existentă, Descriere	Recomandare
Starea tehnică a podețului este bună, cu prezența unor fisuri în apropiere de rosturile elementelor tubulare. Podețul este nămolit 40%, în amonte și în aval. Secțiunea vie nu asigură libera trecere a debitului de apa calculat.	Cămășuirea podețului existent. Curățarea podetului și albiei în aval și amonte pe lungimea de 50 m cu adâncimea de 0,5 m.
Capăt amonte	Capăt aval

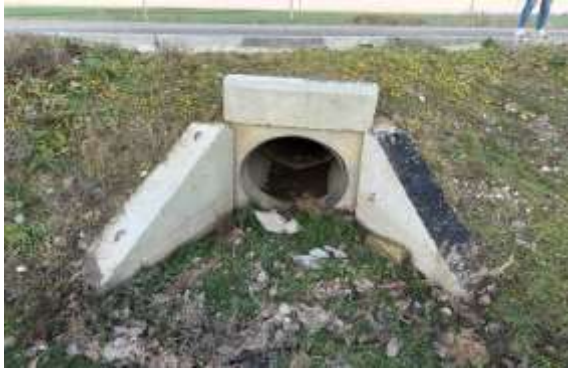
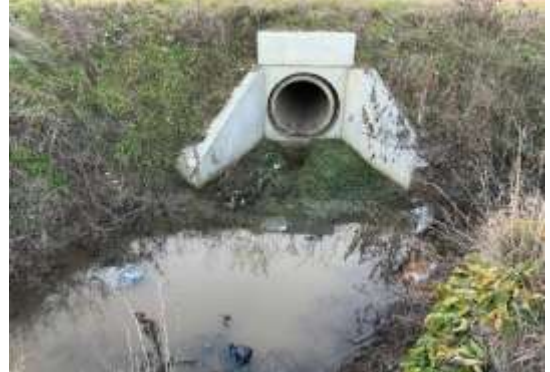
G66 Podeț nr. 5	PC 61+29.70
Situație existentă, Descriere	Recomandare
Starea tehnică a capetelor este bună, cu excepția primelor 3 inele de beton în amonte, sunt puțin deplasate față de portalul podețului, Podețul este nămolit 10%. Portalele și aripele se află într-o stare bună. Secțiunea vie nu asigură liberă trecere a debitului de apă calculat.	Reparația podețului existent, reamenajarea inelelor de beton în aval și amonte, tencuirea rosturilor. Curățarea albiei de evacuare 50 m în amonte și 50 m în aval

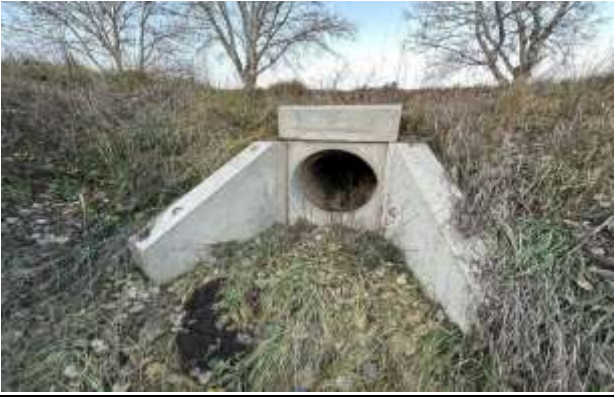
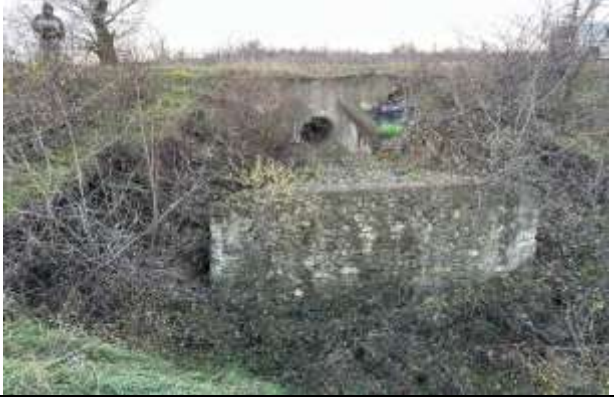
G66 Podeț nr. 8	PC 69+87.05
Situație existentă, Descriere	Recomandare
Starea tehnică a podețului este bună, cu excepția primelor 2 inele din beton în amonte, sunt puțin deplasate față de portalul podețului, și sunt prezente fisurii, crăpături în interiorul podețului cât și la portalul din aval. Podețul este nămolit 20%. Secțiunea vie nu asigură libera trecere a debitului de apă calculat.	Reparația podețului existent, reamenajarea inelelor din beton în amonte, tencuirea rosturilor, Cămășuirea podețului și portalelor existente. Curățarea albiei în amonte și aval cu lungimea de 50 m, Defrișarea arbuștilor și tufișurilor din albie
Capăt amonte	Capăt aval

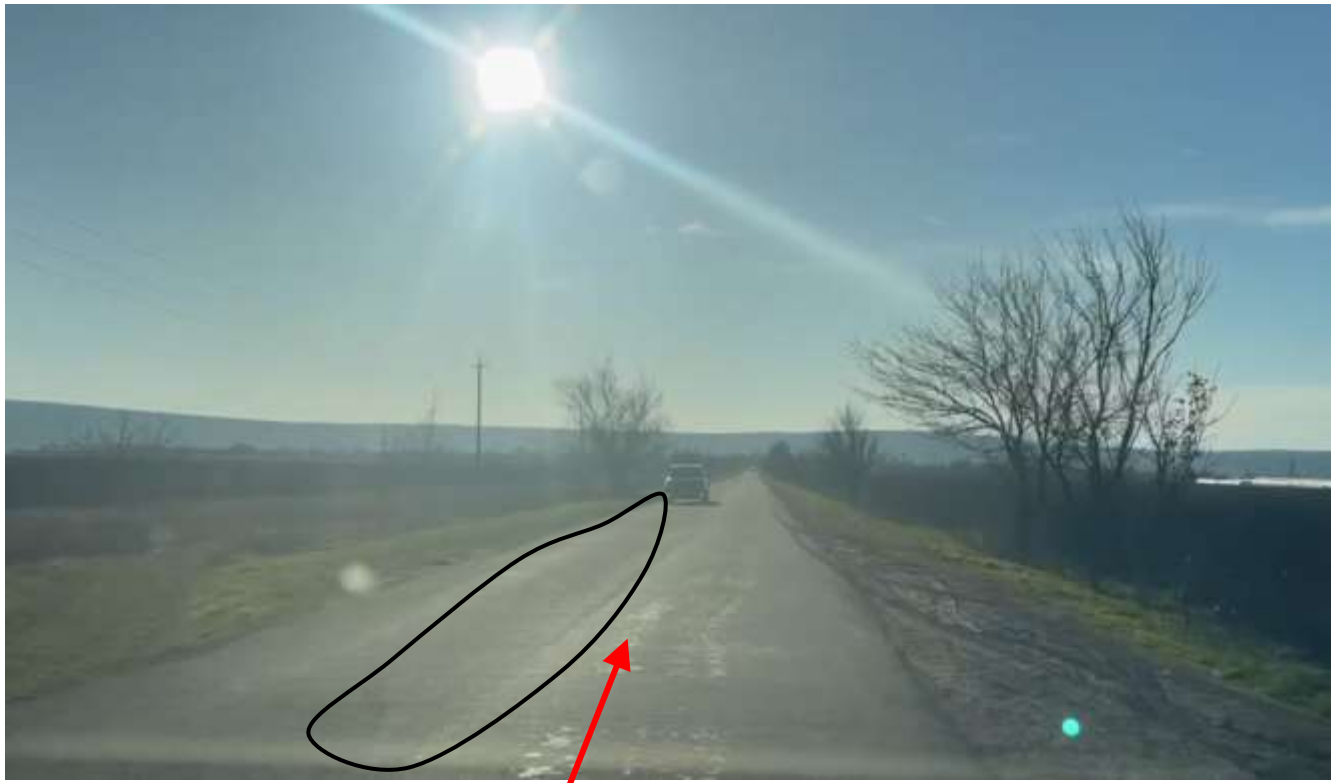
Figura 3. Km 0+150. Prezența fisurilor de mici dimensiuni longitudinale și transversale, prezenta fâgașelor longitudinale.

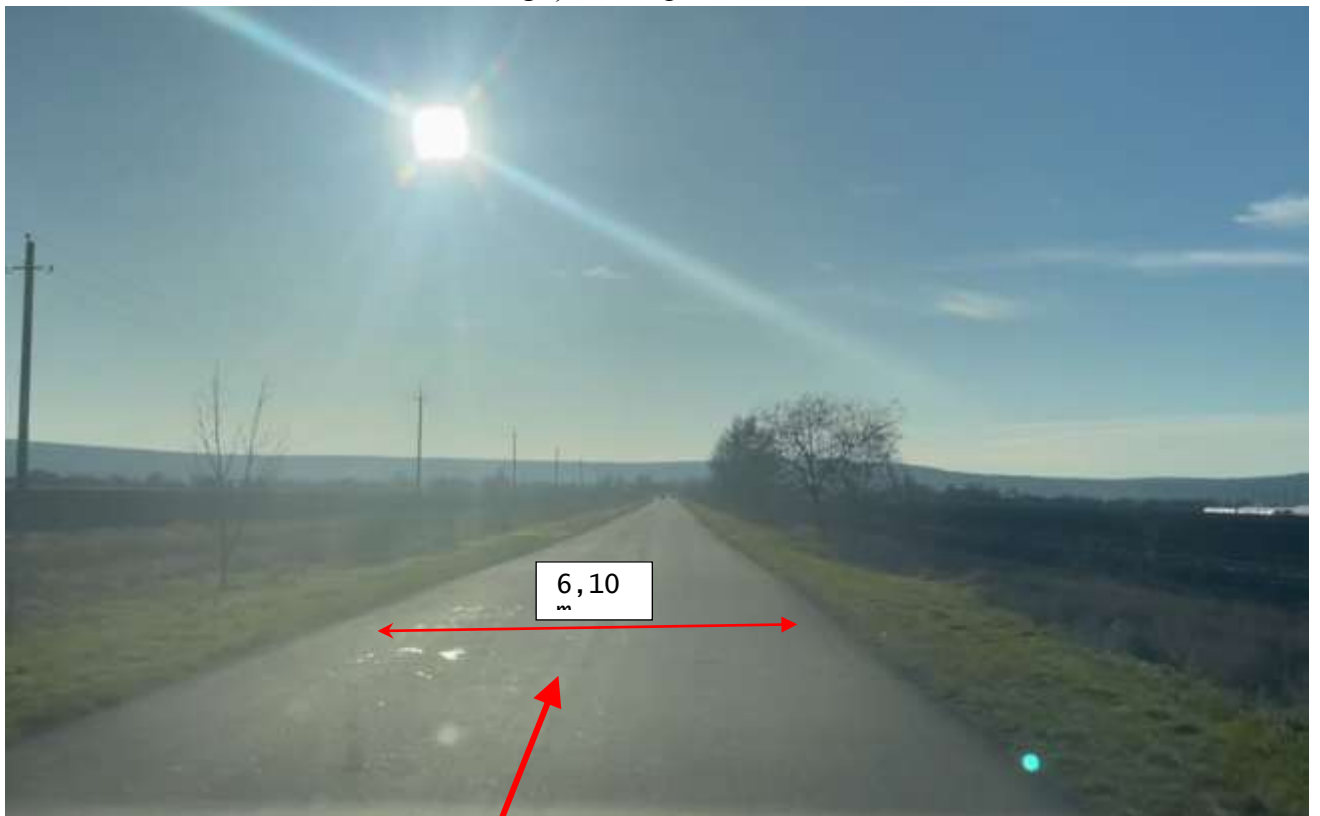
Figura 4. Km 0+350. Starea sistemului rutier existent bună. Fără deformații. Lățimea carosabilului existent ~6.00 m cu acostamente neconsolidate cu piatră spartă cu depuneri locale de namol.

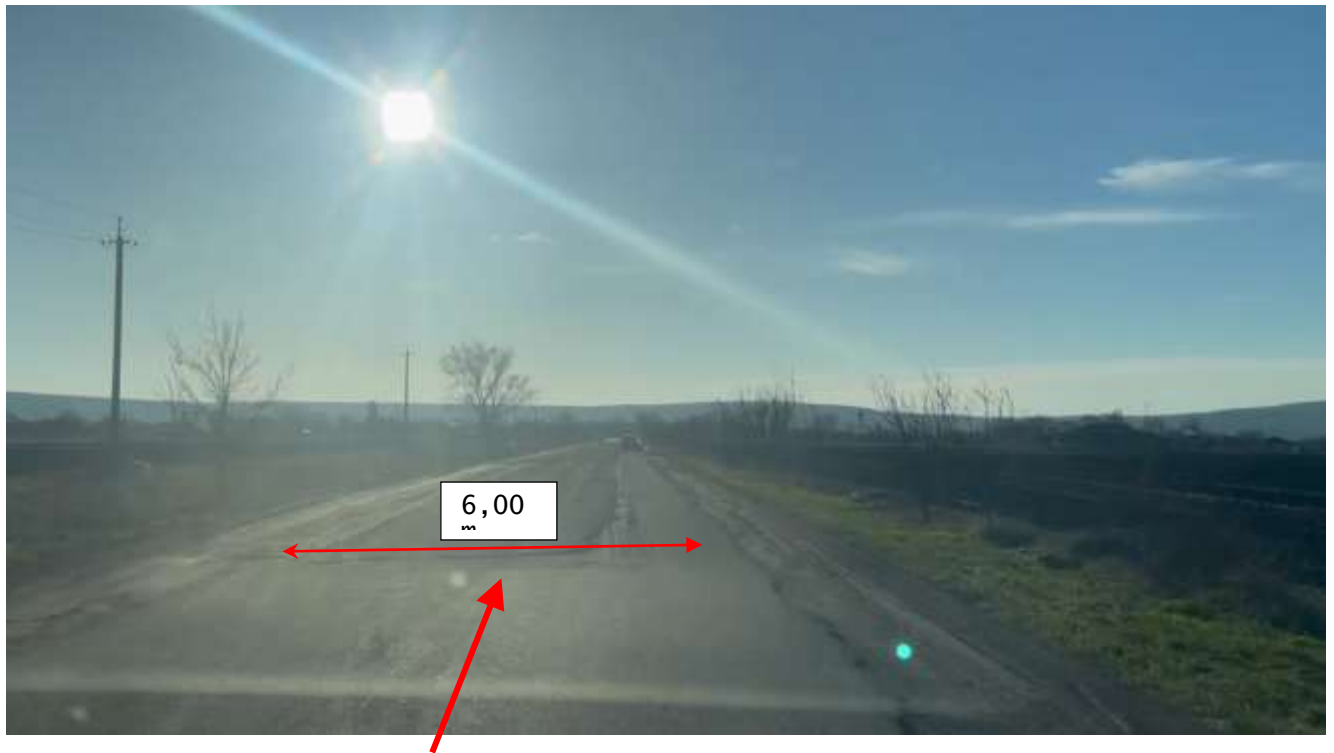
Figura 6. Km 0+750. Început sector degradat sistemul rutier existent în stare rea. Lățimea carosabilului existent ~6.00 m cu acostamente neconsolidate cu piatră spartă cu depuneri locale de namol. Au fost executate lucrări de frezare a stratului de rulare deoarece acesta era acoperit cu gropi în proporție de 90%.

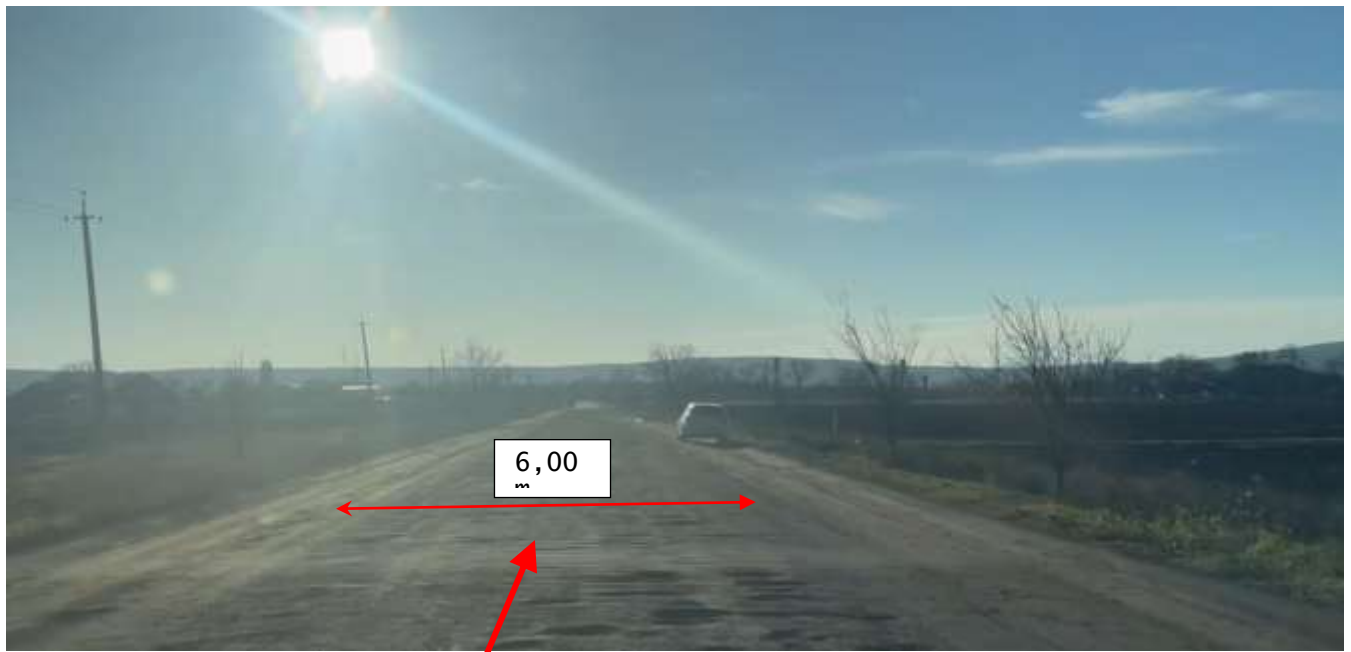
Figura 7. Km 0+850. Sector degradat sistemul rutier existent în stare rea. Lățimea carosabilului existent ~6.00 m cu acostamente neconsolidate cu piatră spartă cu depuneri locale de namol. Au fost executate lucrări de frezare a stratului de rulare deoarece acesta era acoperit cu gropi în proporție de 90%.

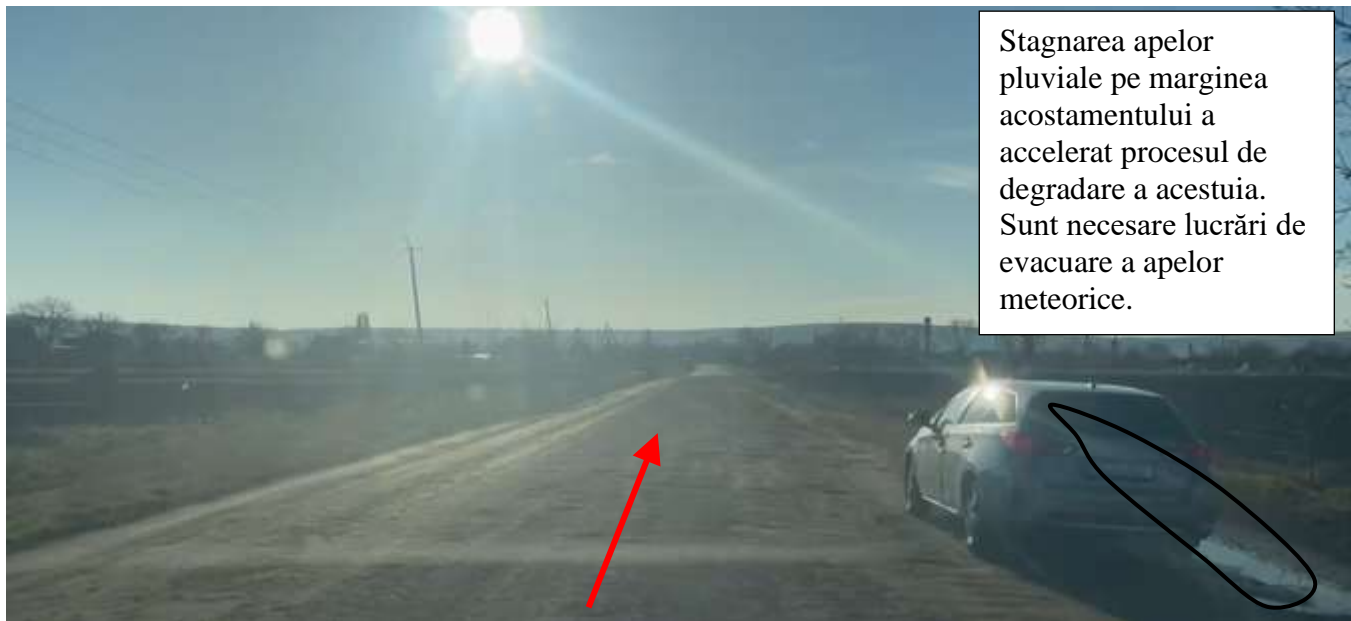
Stagnarea apelor pluviale pe marginea acostamentului a accelerat procesul de degradare a acestuia. Sunt necesare lucrări de evacuare a apelor meteorice.

Figura 8. Km 1+000. Sector degradat sistemului rutier existent în stare rea. Lățimea carosabilului existent ~6.00 m cu acostamente neconsolidate cu piatră spartă cu depuneri locale de namol. Au fost executate lucrări de frezare a stratului de rulare deoarece acesta era acoperit cu gropi în proporție de 90%.

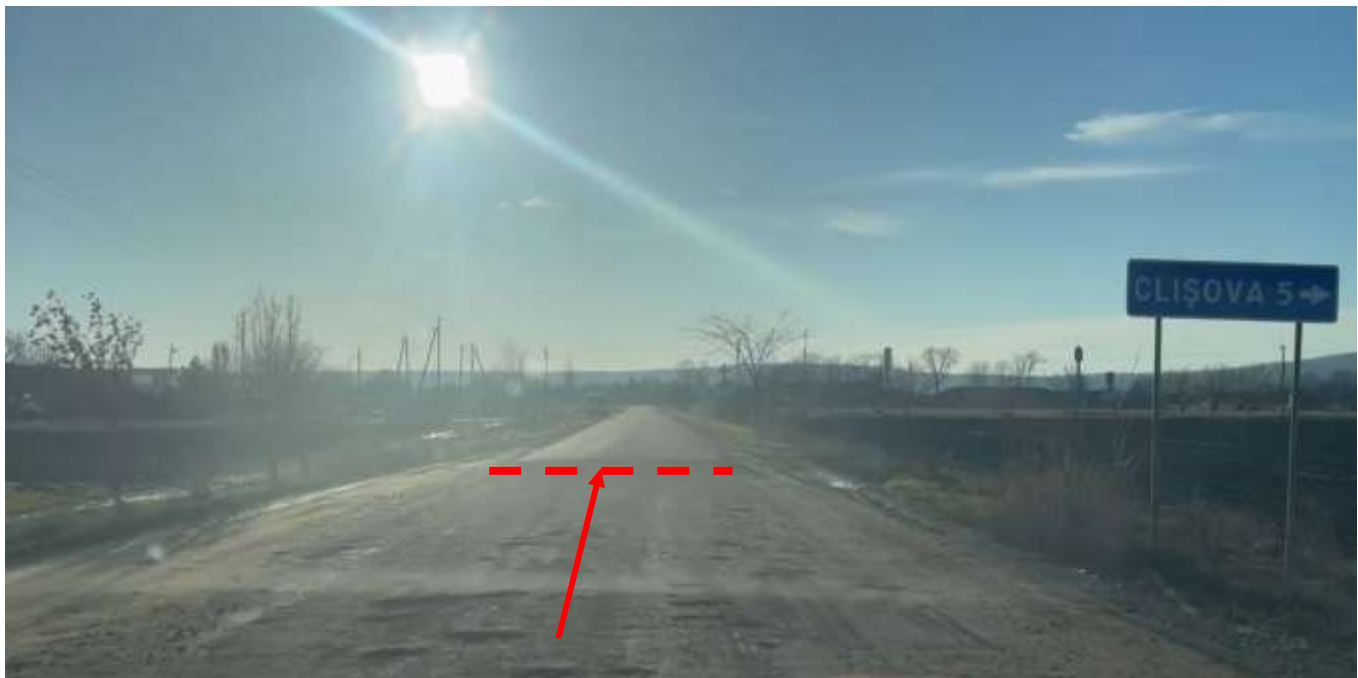
Figura 9. Km 1+105,5. Sfârșit sector degradat sistemul rutier existent beton asfaltic în stare în stare rea. Lățimea carosabilului existent ~6.00 m cu acostamente neconsolidate cu piatră spartă cu depuneri locale de namol. Au fost executate lucrări de frezare a stratului de rulare deoarece acesta era acoperit cu gropi în proporție de 90%.

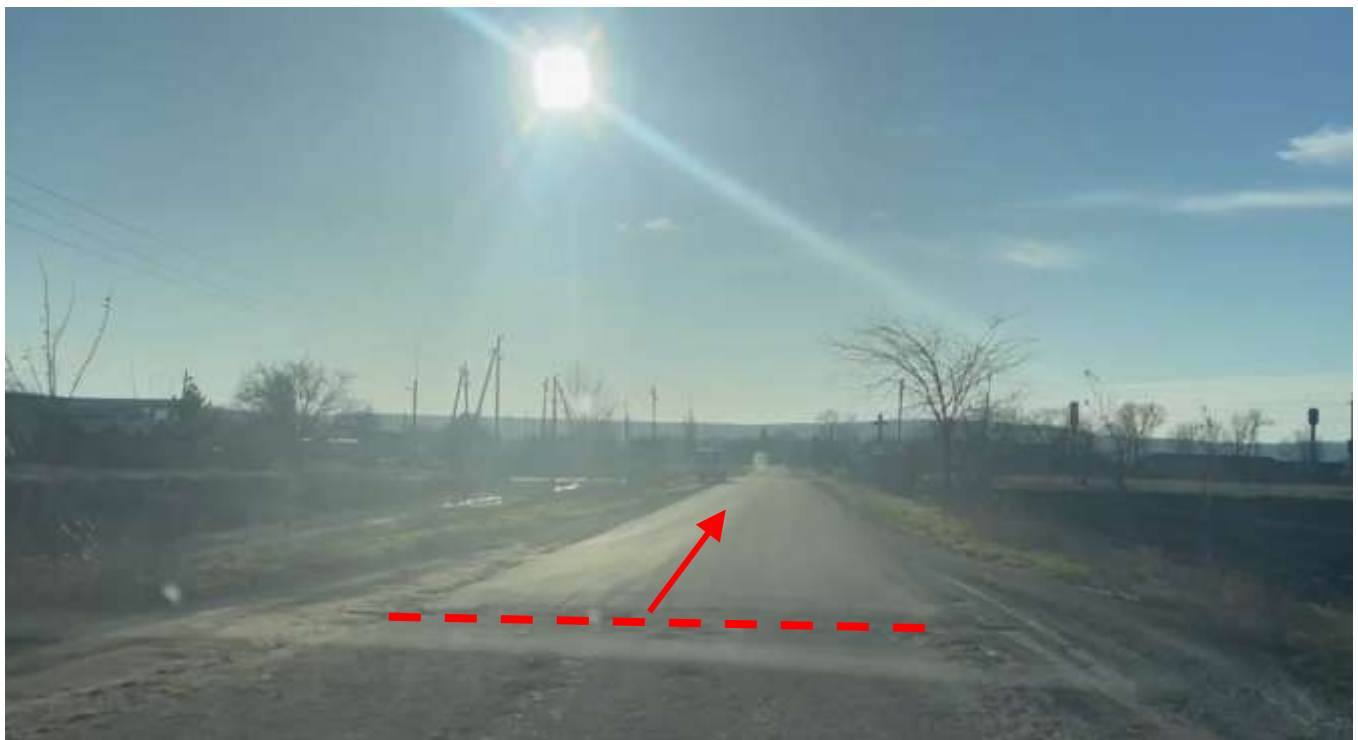
Figura 10. Km 1+105,5. Început sector reabilitat în cadrul proiectului de reparație a drumului **G66 R6-Clisova-Sărătenii Noi-R22, km 0,00- km 11,40 (denumirea Veche L326 M2-Clisova-Suhuluceni-Leușeni-Verejeni)** sistemul rutier existent beton asfaltic în stare bună. Lățimea carosabilului existent ~6.00 m cu acostamente neconsolidate cu piatră spartă cu depuneri locale de namol.

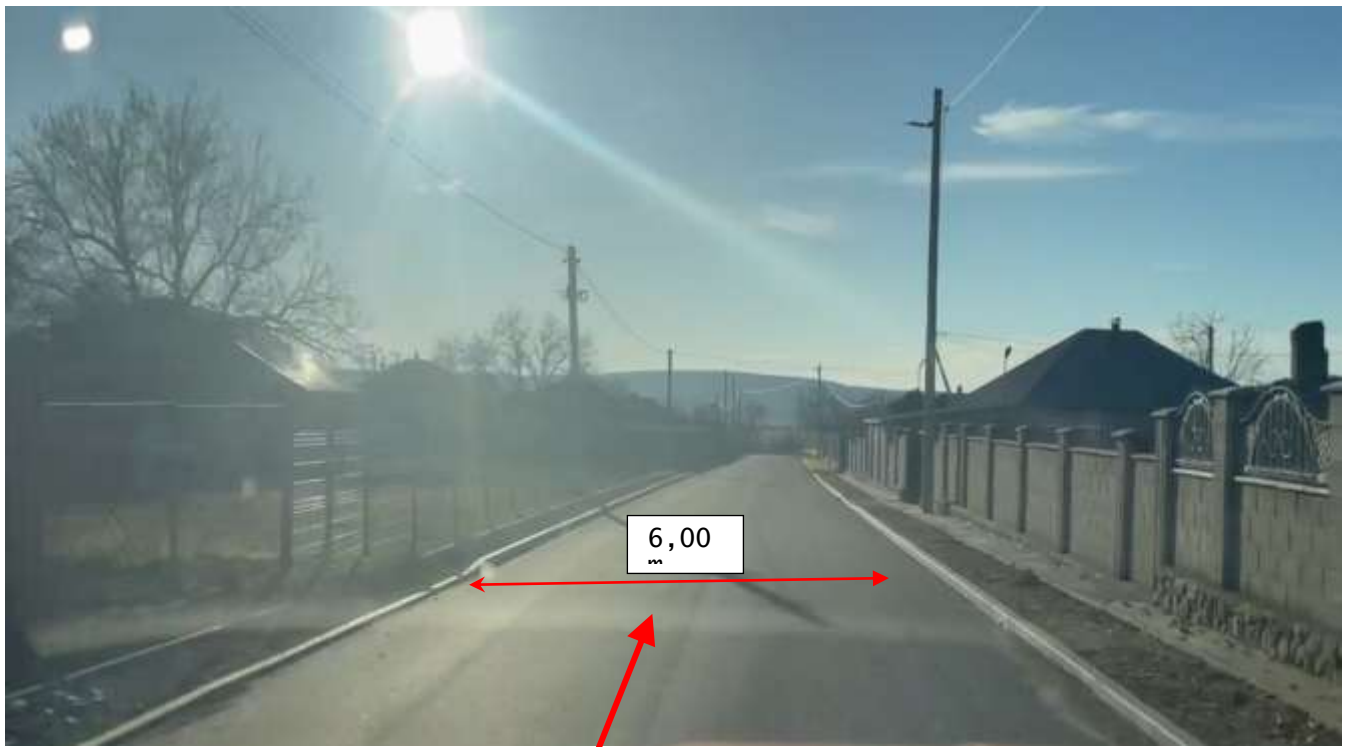
Figura 17. Km 2+125. Sector reabilitat în cadrul proiectului de reparație a drumului, sistemul rutier existent beton asfaltic în stare bună. Lățimea carosabilului existent ~6.00 m. Partea stângă și dreaptă este amenajată piatră de bordură cu trotuar nefinalizat pe stînga. Evacuarea apelor de pe carosabil sunt direcționate în longitudinalul drumului spre străzile laterale.

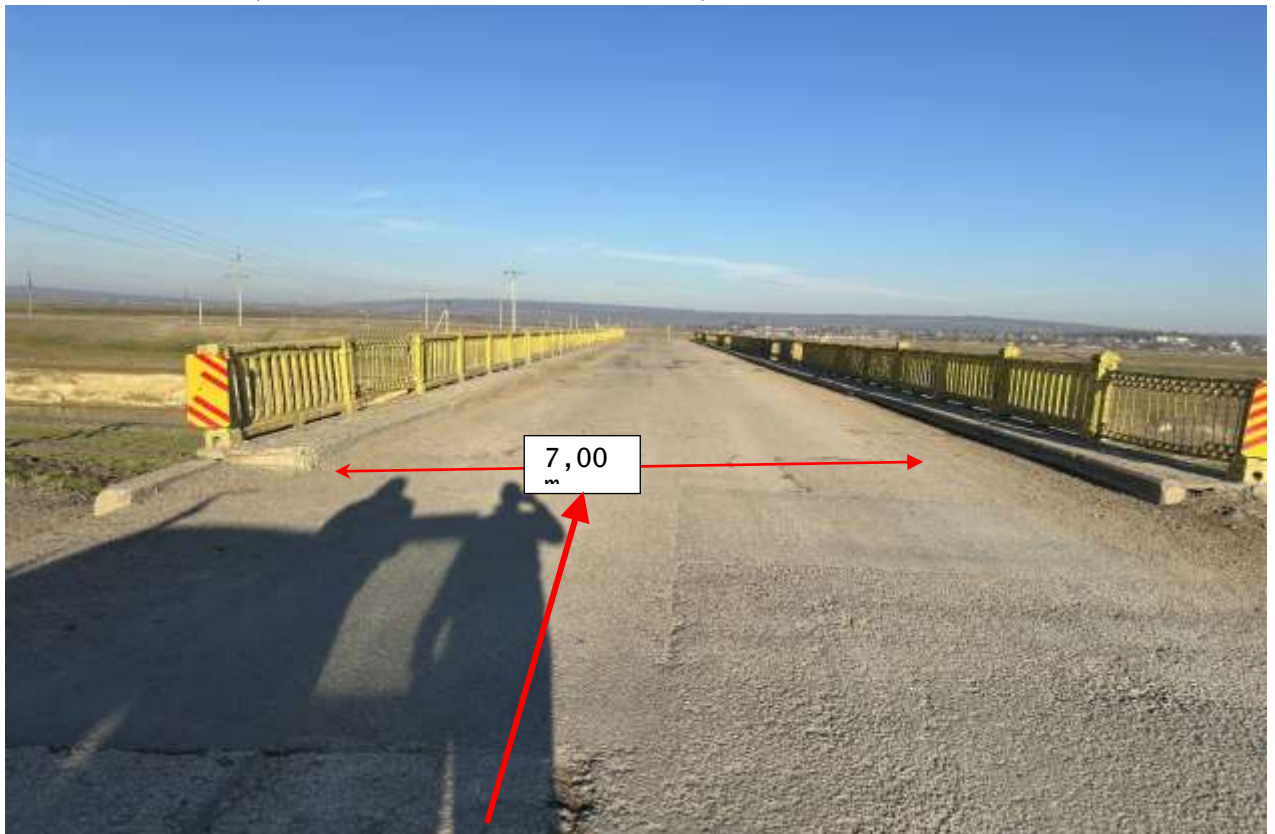
Figura 22. Km 3+953,50. Racordarea terasamentului drumului cu podul peste râul Răut. Lățimea carosabilului existent 7.00 m carosabil delimitat cu piatră de bordură și trotuar tehnic. Pentru a putea evalua starea tehnică a acestui pod este necesar de executat raport de expertiză. Carosabilul de pe calea podului este în stare foarte rea și stagnează evacuarea apei pluviale.

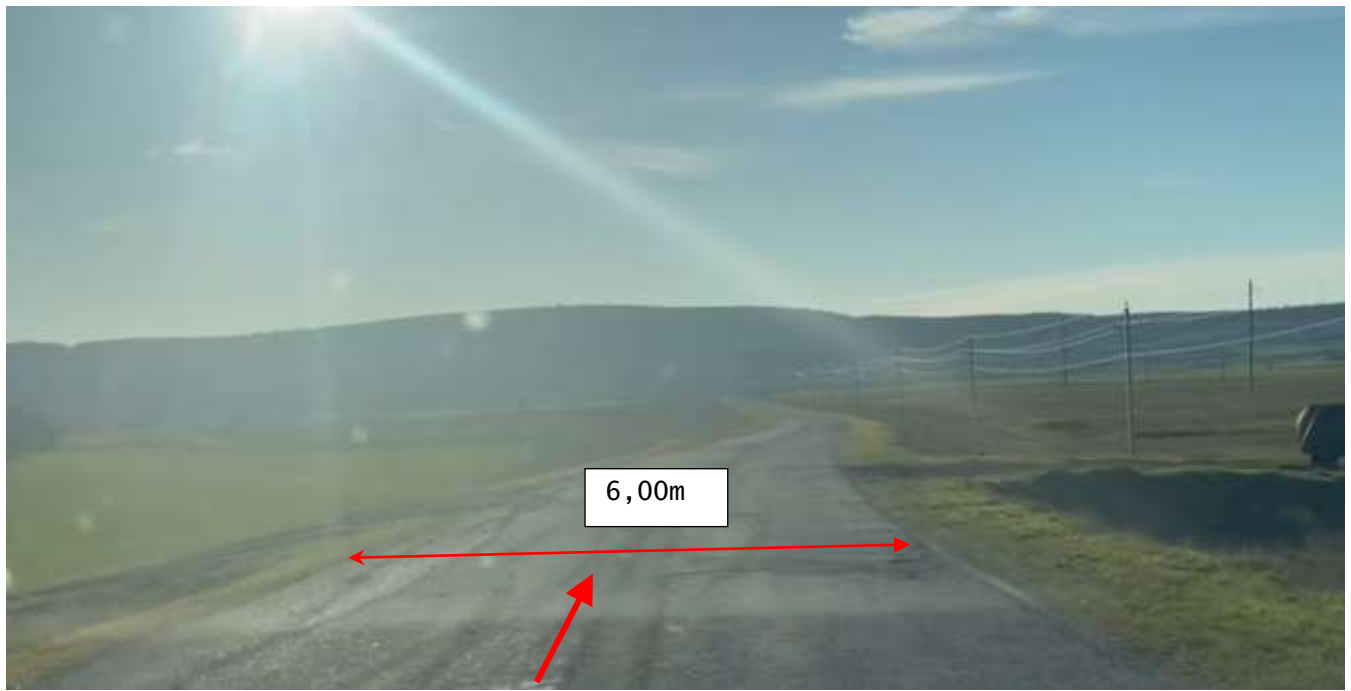
Figura 24. Km 4+150. Sector reabilitat în cadrul proiectului de reparație a drumului, sistemul rutier existent beton vibrocilindrat în stare rea. Lățimea carosabilului existent ~6.00 m cu acostamente neconsolidate cu piatră spartă cu depuneri locale de namol. Evacuarea apelor de pe carosabil sunt direcționate în acostamentele drumului și piciorul taluzului. Sistemul rutier din beton vibrocilindrat cu fisuri și crăpături. Pentru a repara acest sector au fost executate lucrări de plombare a rostului longitudinal și pe alocuri și transversal.

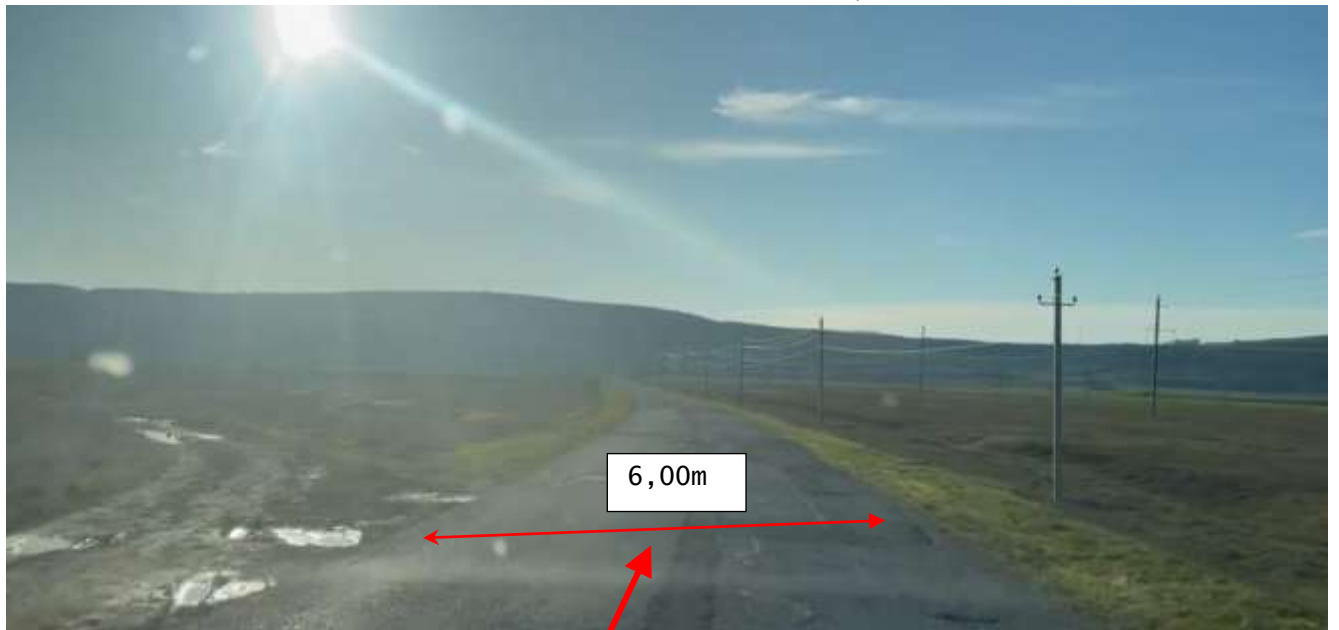
Figura 25. Km 4+250. Sistemul rutier existent beton vibrocilindrat în stare rea. Lățimea carosabilului existent ~6.00 m cu acostamente neconsolidate cu piatră spartă cu depuneri locale de namol. Pentru a repara acest sector au fost executate lucrări de plombare a rostului longitudinal și pe alocuri și transversal.

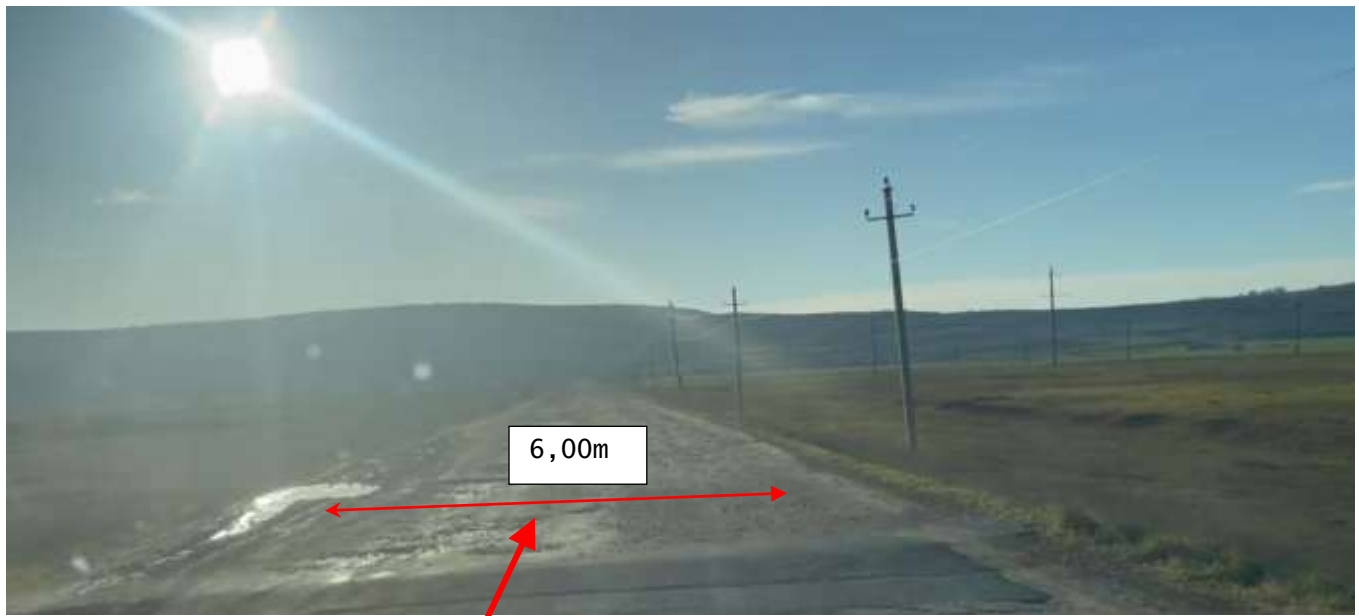
Figura 26. Km 4+450. Sistemul rutier existent beton vibrocilindrat în stare rea. Lăţimea carosabilului existent ~6.00 m cu acostamente neconsolidate cu piatră spartă cu depuneri locale de namol.

De la Km 4+450 se începe sectorul de drum executat la fel din beton de ciment vibrocilindrat cu degradarea stratul de fundaţie.

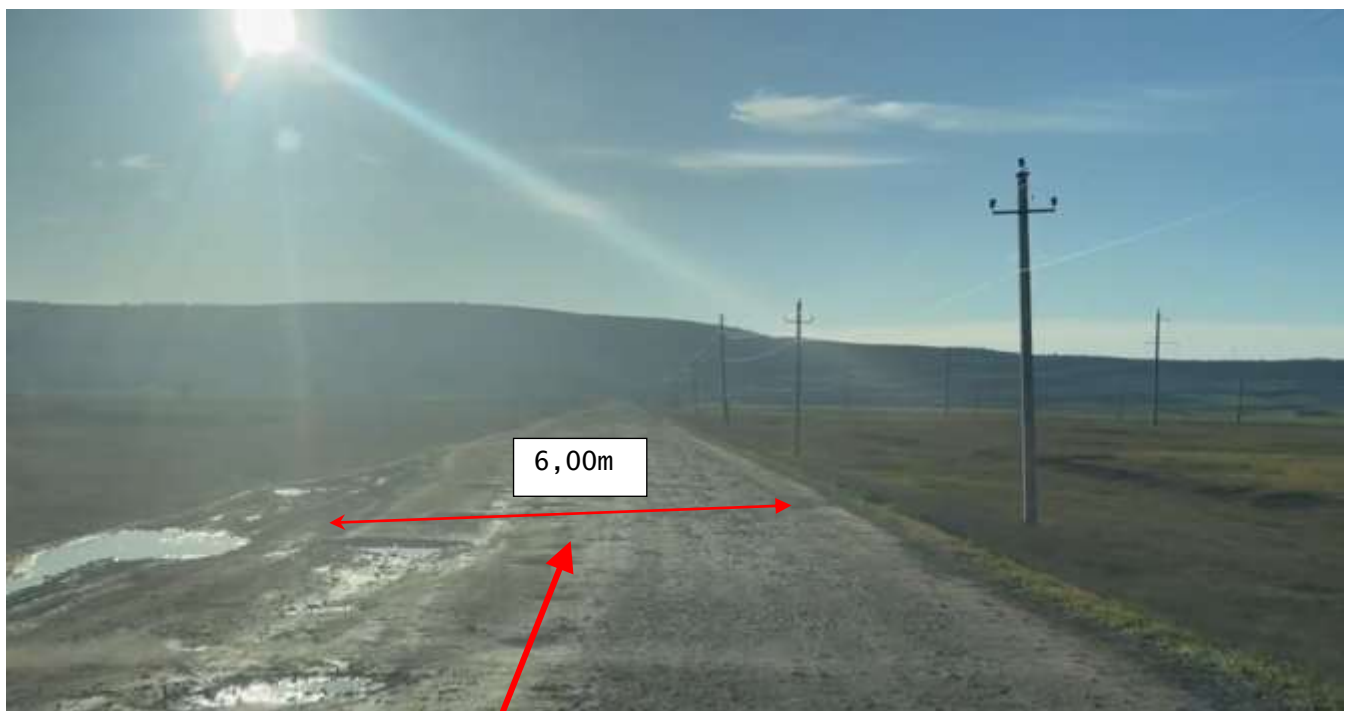
Figura 27. Km 4+500. Sistem rutier din beton de ciment vibrocilindrat dar cu un grad foarte avansat de degradare întrucît degradarea a ajuns pînă în stratul de fundaţie, sistemul rutier existent în stare foarte rea. Lăţimea carosabilului existent ~6.00 m cu acostamente neconsolidate cu piatră spartă cu depuneri locale de namol.

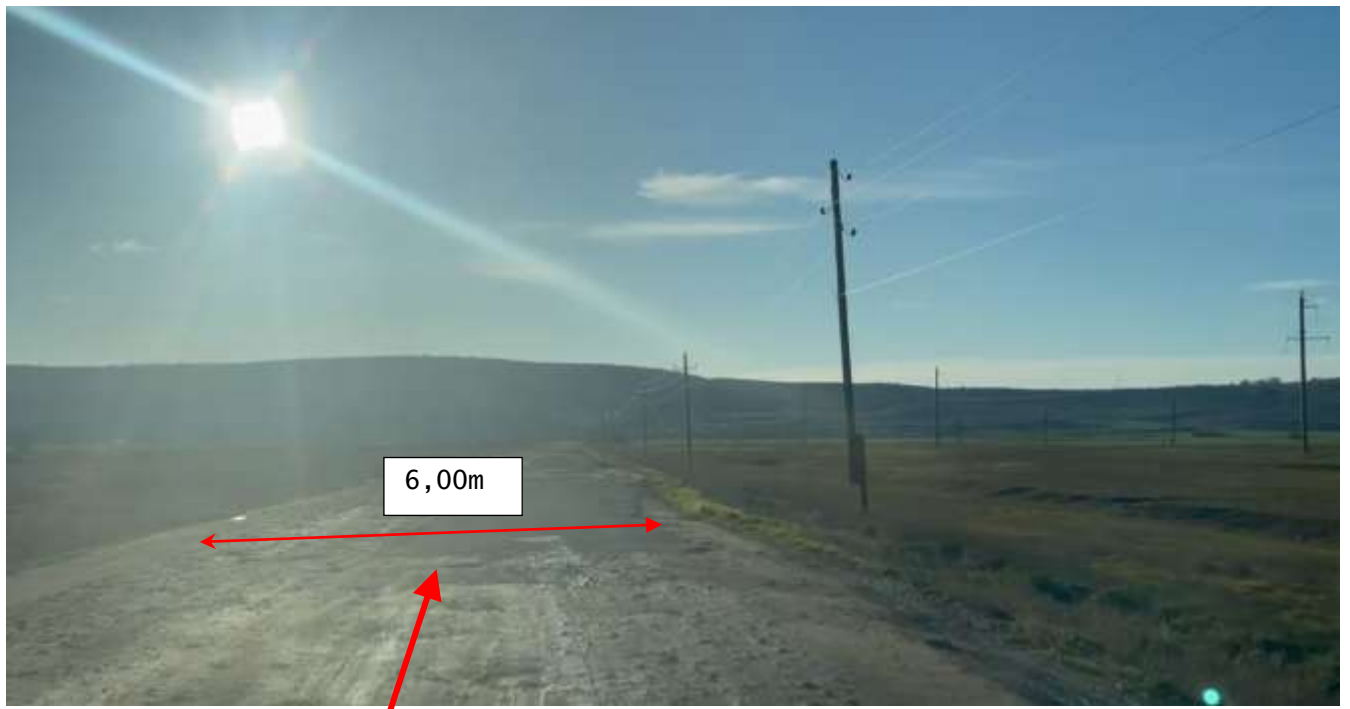
Figura 28. Km 4+575. Sistem rutier executat din beton de ciment vibrocilindrat, degradarea a ajuns pînă în stratul de fundație, stare foarte rea. Lățimea carosabilului existent ~6.00 m cu acostamente neconsolidate cu piatră spartă cu depuneri locale de namol. Sunt prezente gropi în straturile de fundație.

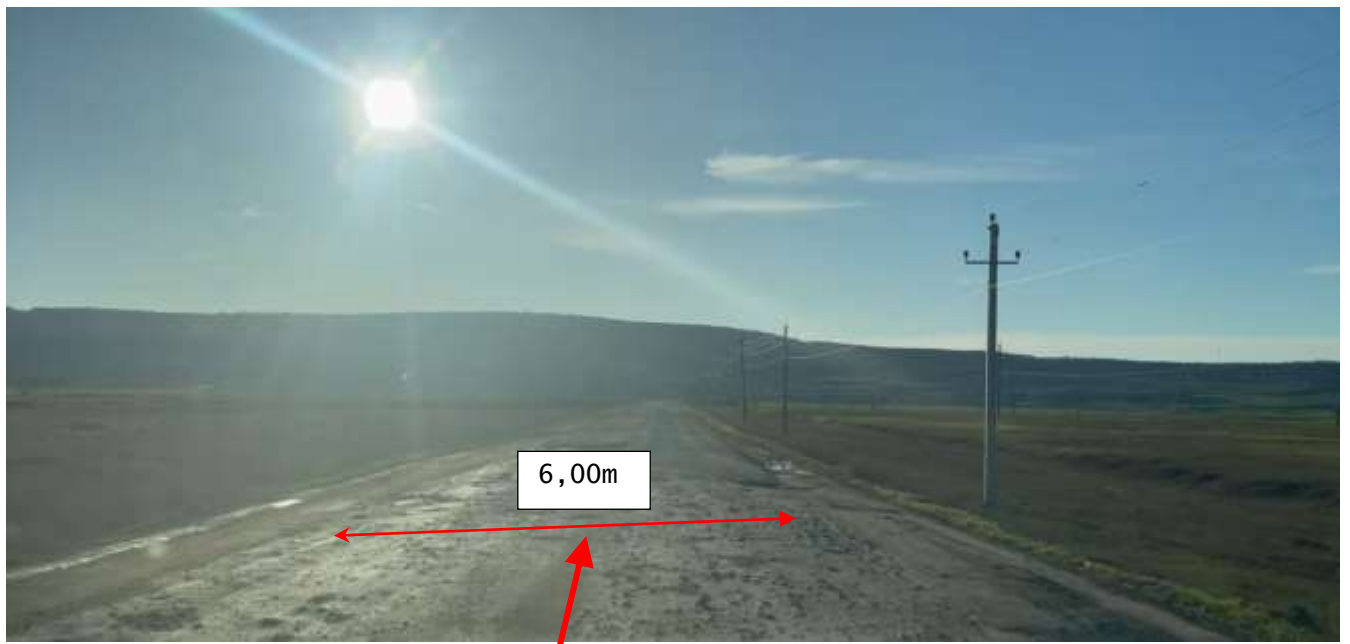
Figura 29. Km 4+725. Sectorul de drum executat din beton de ciment vibrocilindrat, degradarea a ajuns pînă în stratul de fundație, sistemul rutier existent în stare foarte rea. Lățimea carosabilului existent ~6.00 m cu acostamente neconsolidate cu piatră spartă cu depuneri locale de namol. Sunt prezente gropi pînă în patul drumului.

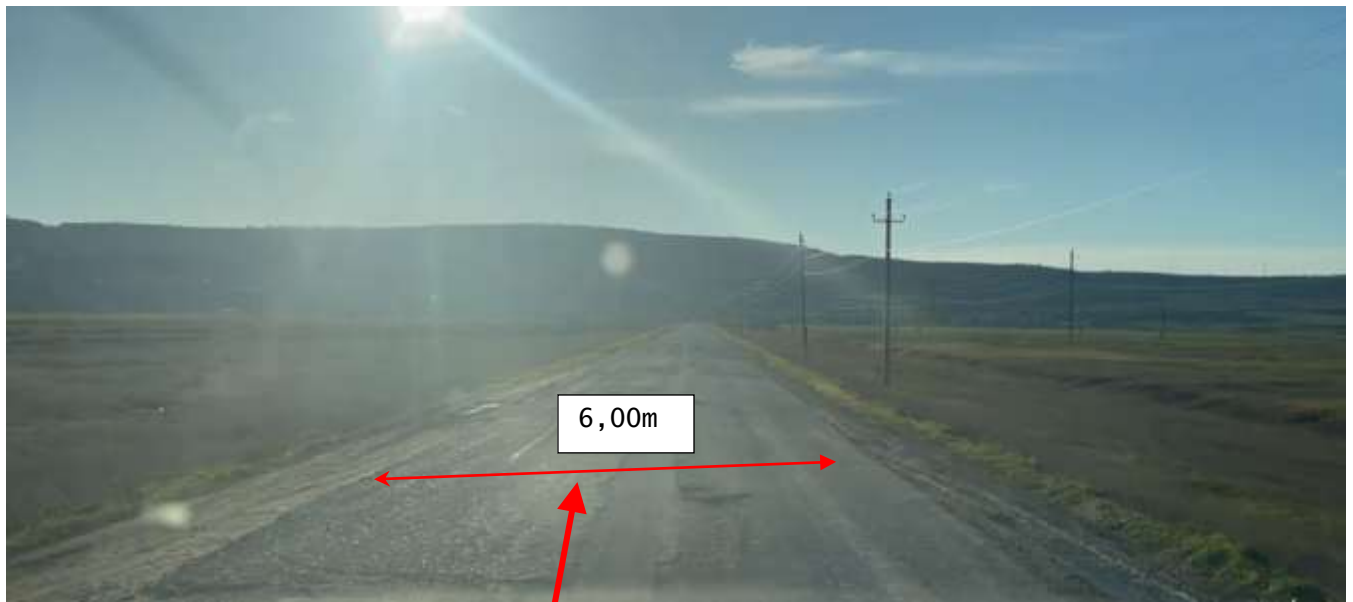
Figura 30. Km 4+735. Sector reabilitat în cadrul proiectului de reparație a drumului, sistemul rutier existent beton vibrocilindrat în stare rea. Lățimea carosabilului existent ~6.00 m cu acostamente neconsolidate cu piatră spartă cu depuneri locale de namol. Pentru a repara acest sector au fost executate lucrări de plombare a rostului longitudinal și pe alocuri și transversal. Aceste rosturi au apărut în perioada de exploatare întrucât la etapa de execuție nu au fost executate.

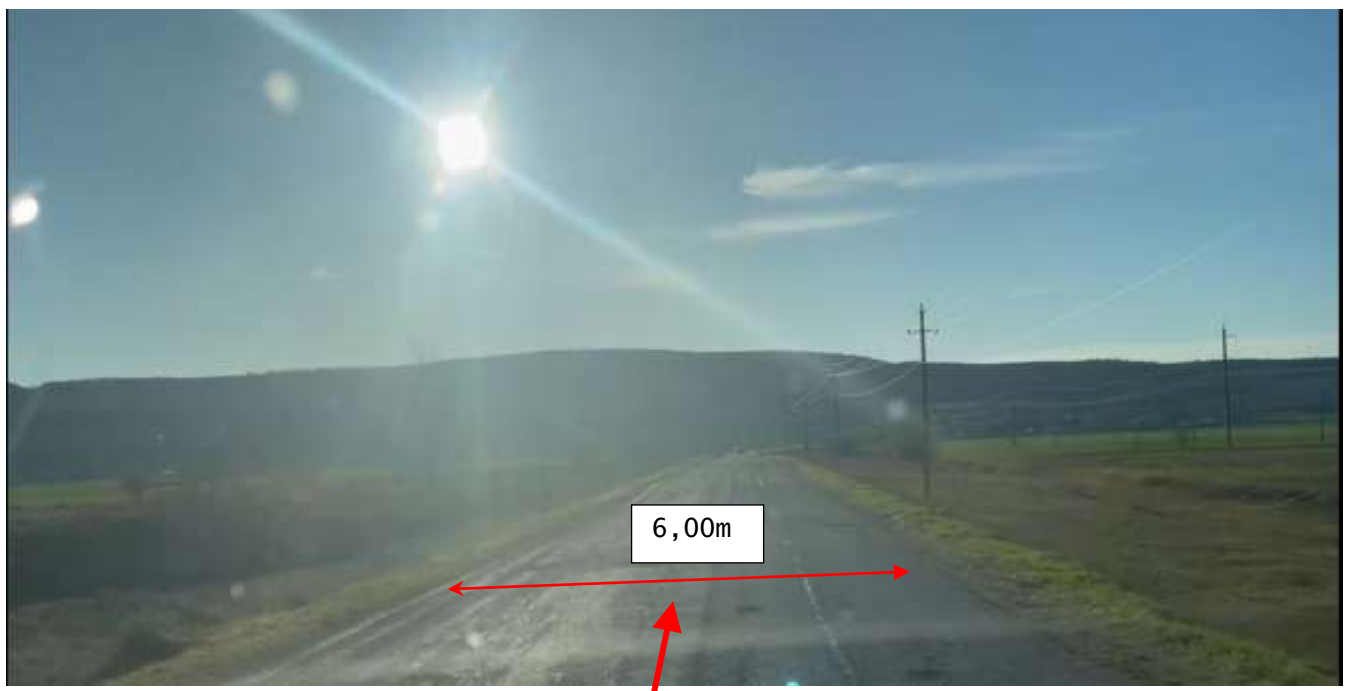
Figura 31. Km 5+050. Sector reabilitat în cadrul proiectului de reparație a drumului, sistemul rutier beton vibrocilindrat existent în stare rea. Lățimea carosabilului existent ~6.00 m cu acostamente neconsolidate cu piatră spartă cu depuneri locale de namol. Pentru a repara acest sector au fost executate lucrări de plombare a rostului longitudinal și pe alocuri și transversal. Aceste rosturi au apărut în perioada de exploatare întrucât la etapa de execuție nu au fost executate.

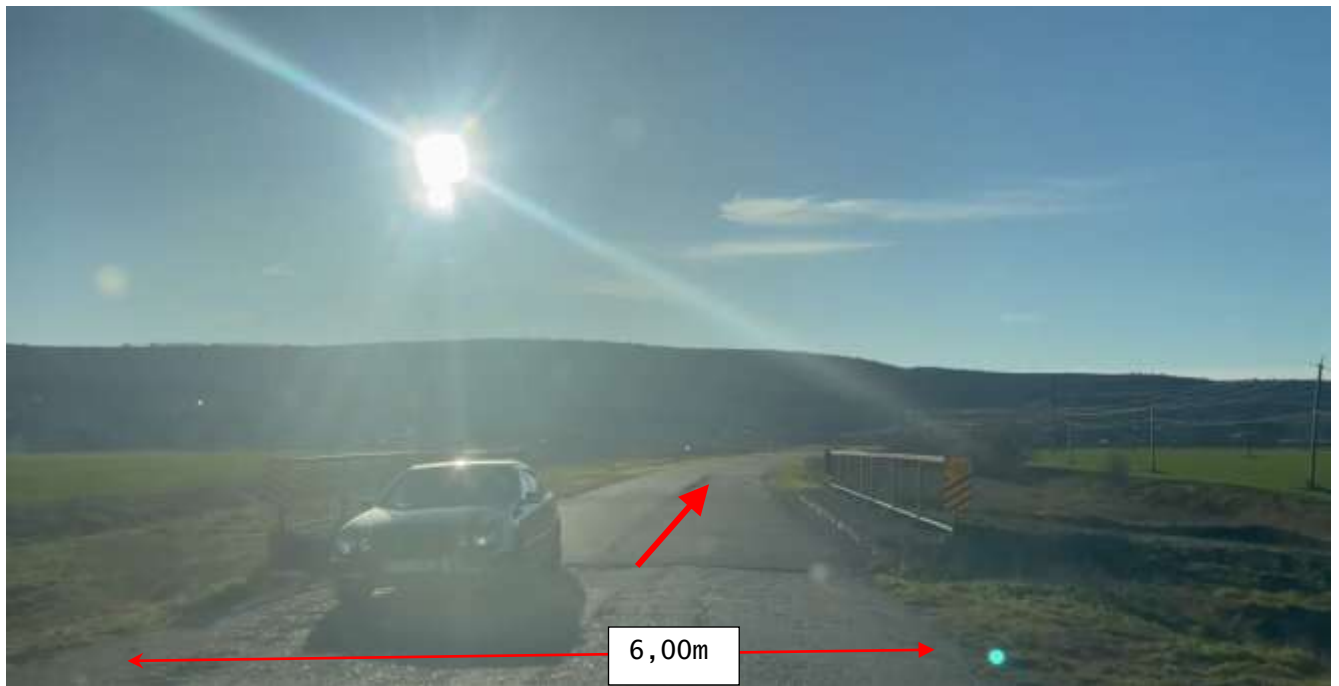
Figura 32. Km 5+239,25. Sistemul rutier existent beton vibrocilindrat în stare rea. Lățimea carosabilului existent ~6.00 m cu acostamente neconsolidate cu piatră spartă cu depuneri locale de namol.

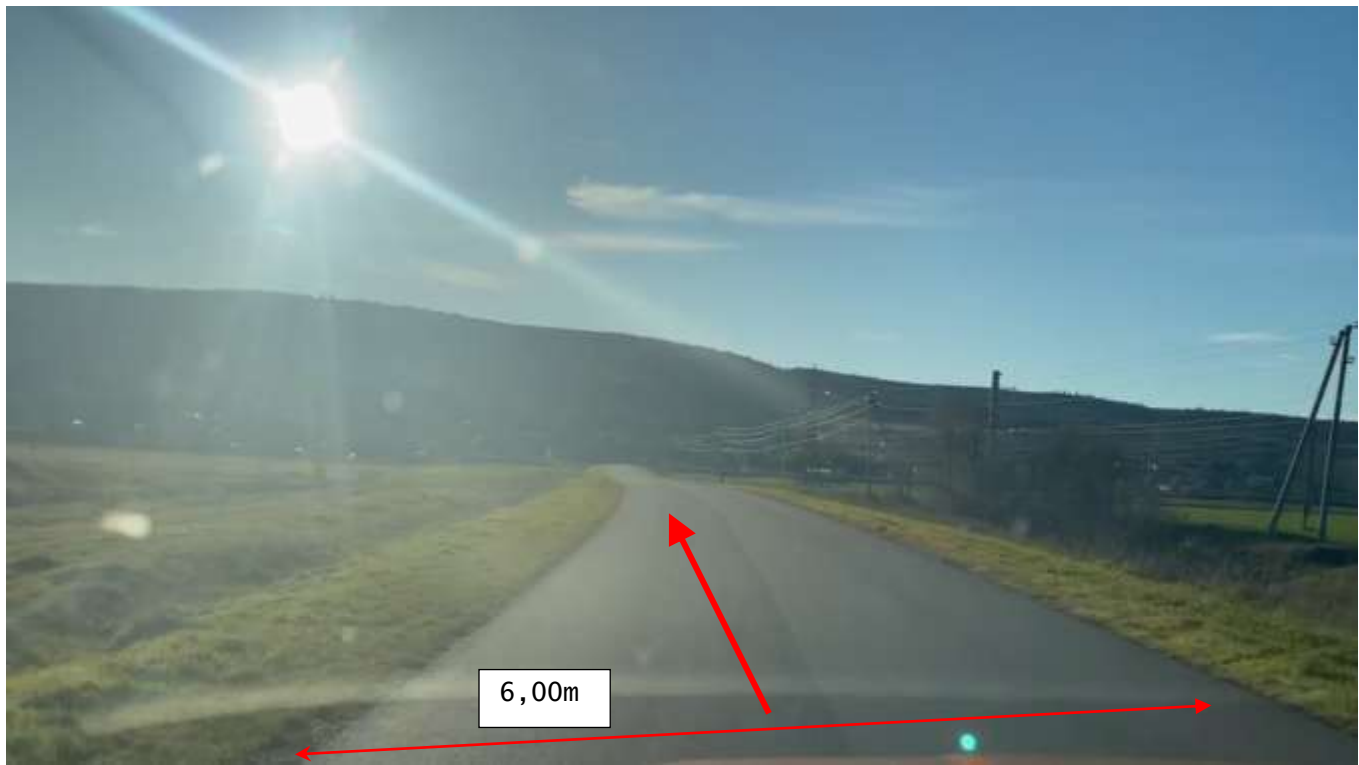
Figura 34. Km 5+700. Sector reabilitat în cadrul proiectului de reparație a drumului, sistemul rutier existent din beton asfaltic în stare bună. Lățimea carosabilului existent ~6.00 m cu acostamente neconsolidate cu piatră spartă cu depuneri locale de namol.

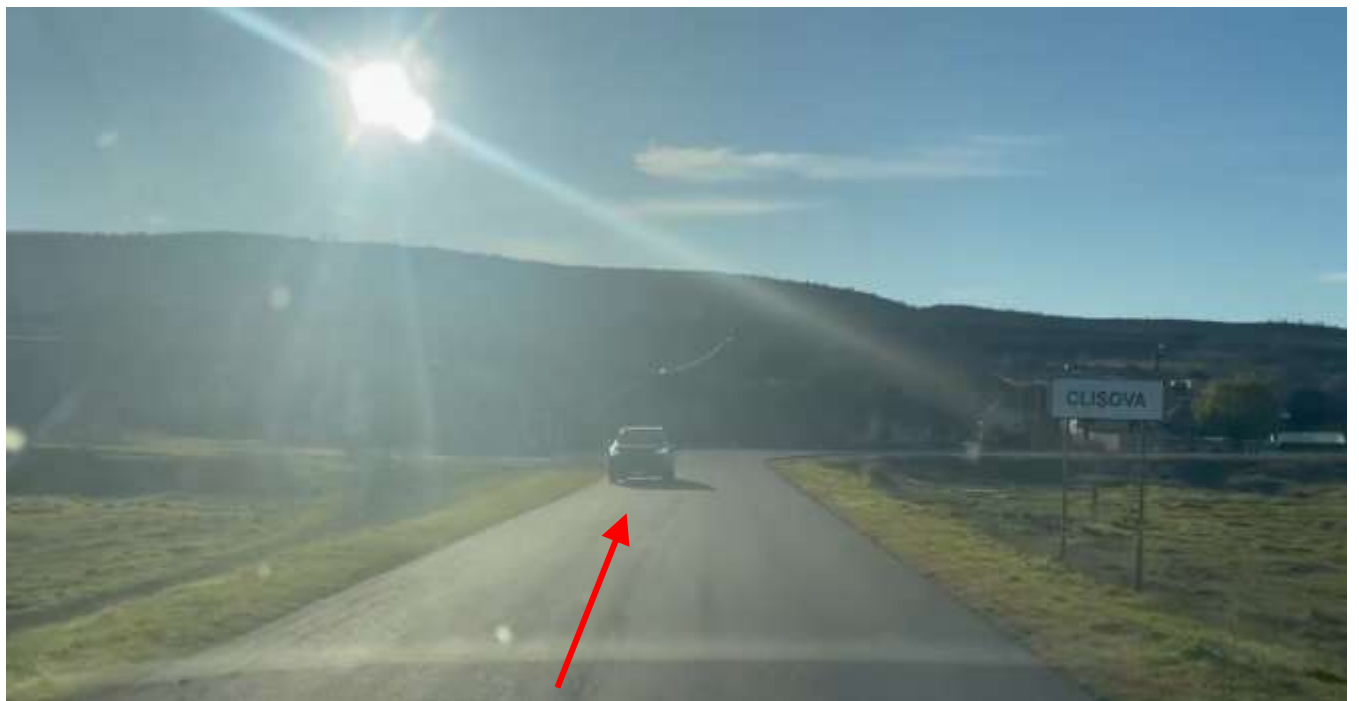
Figura 35. Km 5+860. Sector reabilitat în cadrul proiectului de reparație a drumului, sistemul rutier existent din beton asfaltic în stare bună. Lățimea carosabilului existent ~6.00 m cu acostamente neconsolidate cu piatră spartă cu depuneri locale de namol. Începutul loc. Clișova amenajată tangențial pe partea stîngă a drumului G66.
