**Servicii de expertizarea a lucrărilor executate pe drumul
G66 R6-Clișova-Sărătenii Noi-R22,
km 0,00-km 11,40 (pe sectoarele unde sau executat lucrări)**

Obiect Nr. 25-ET/2025

**RAPORT DE EXPERTIZĂ TEHNICĂ
cu privire la inspectarea și evaluarea stării tehnice
a elementelor sectoarelor de drum G66
unde s-au executat lucrări**

**"Servicii de expertizare a lucrărilor executate pe drumul G66 R6-Clișova-
Sărătenii Noi-R22, km 0,00-km 11,400
(pe sectoarele unde s-au executat lucrări)"**

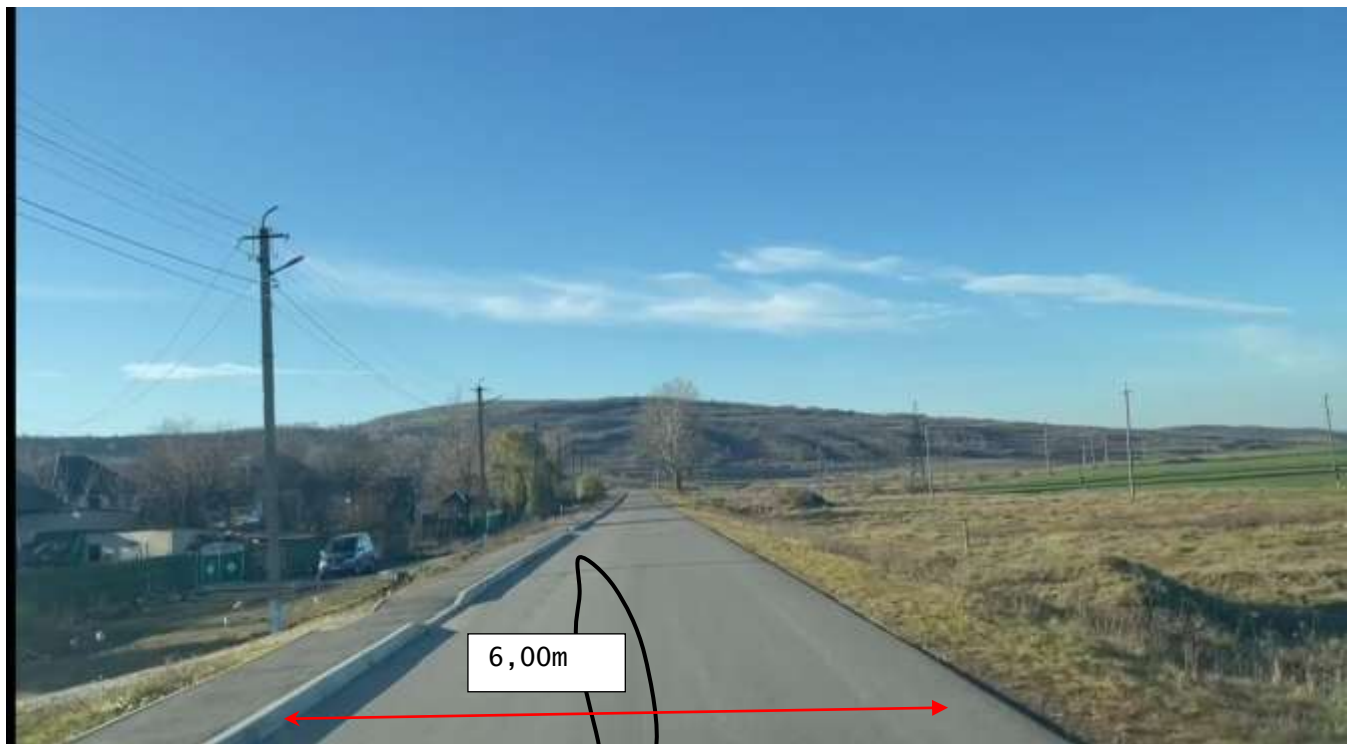
Figura 37. Km 6+025. Sector reabilitat în cadrul proiectului de reparație a drumului, sistemul rutier existent din beton asfaltic în stare bună. Lățimea carosabilului existent ~6.00 m cu acostamente neconsolidate cu piatră spartă.
Sunt prezente degradări pe lungimi de 25-30 m la lățimea de 25 cm.

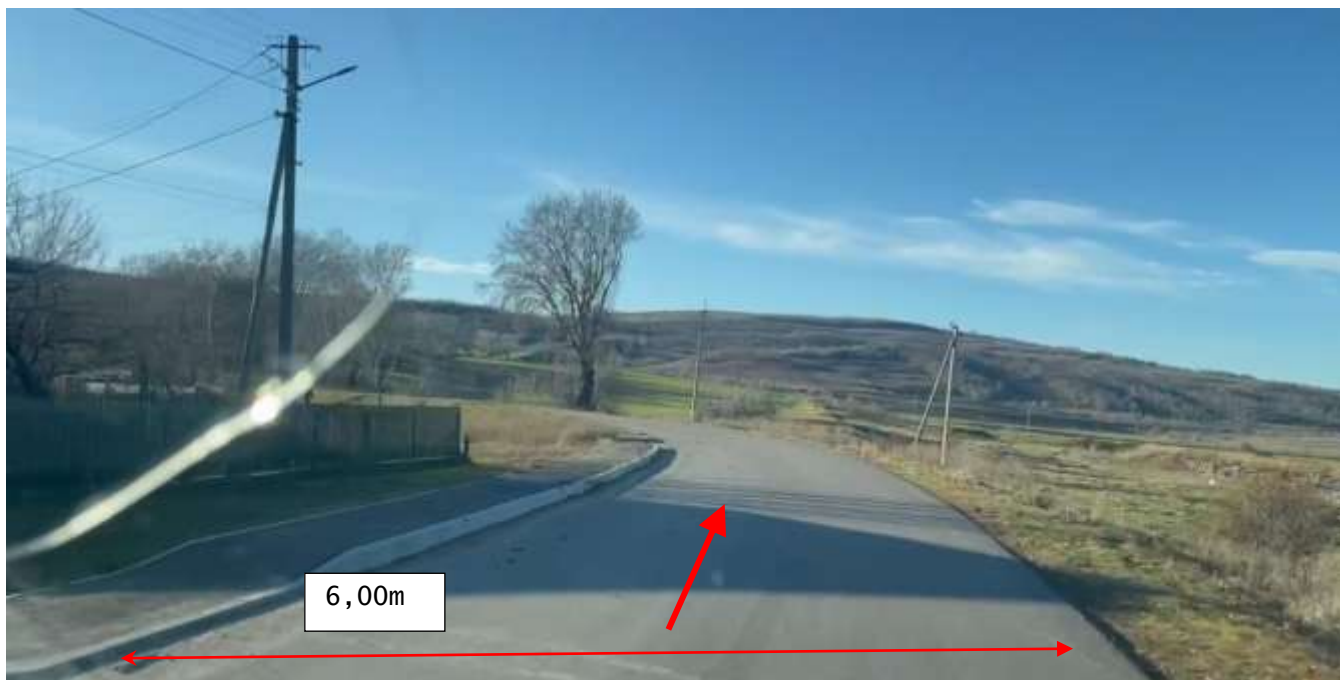
Figura 38. Km 6+300. Sector reabilitat în cadrul proiectului de reparație a drumului, sistemul rutier existent din beton asfaltic în stare bună. Lățimea carosabilului existent ~6.00 m cu acostamente neconsolidate cu piatră spartă.

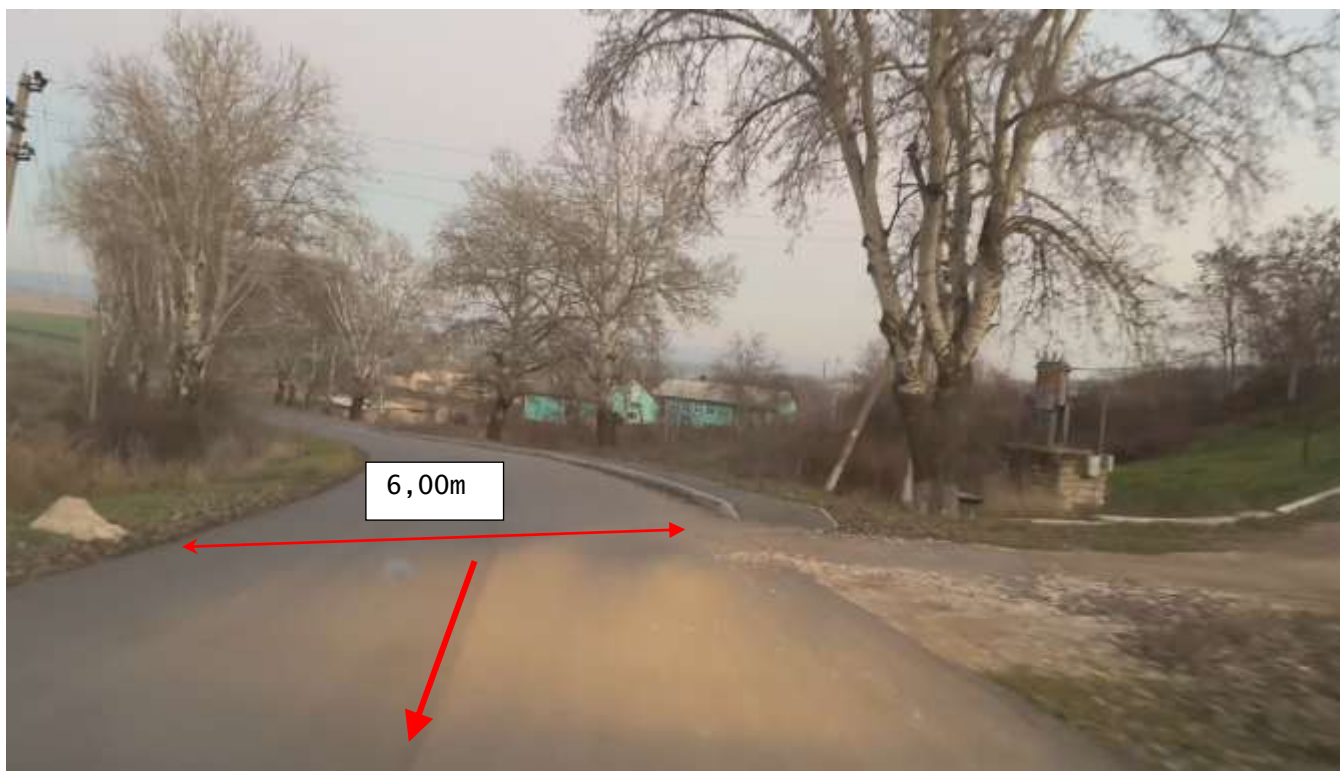
Figura 39. Km 6+570. Sector reabilitat în cadrul proiectului de reparație a drumului, sistemul rutier existent din beton asfaltic în stare bună. Lățimea carosabilului existent ~6.00 m cu acostamente neconsolidate cu piatră spartă. Bordura și trotuarul din partea stângă se finisează.

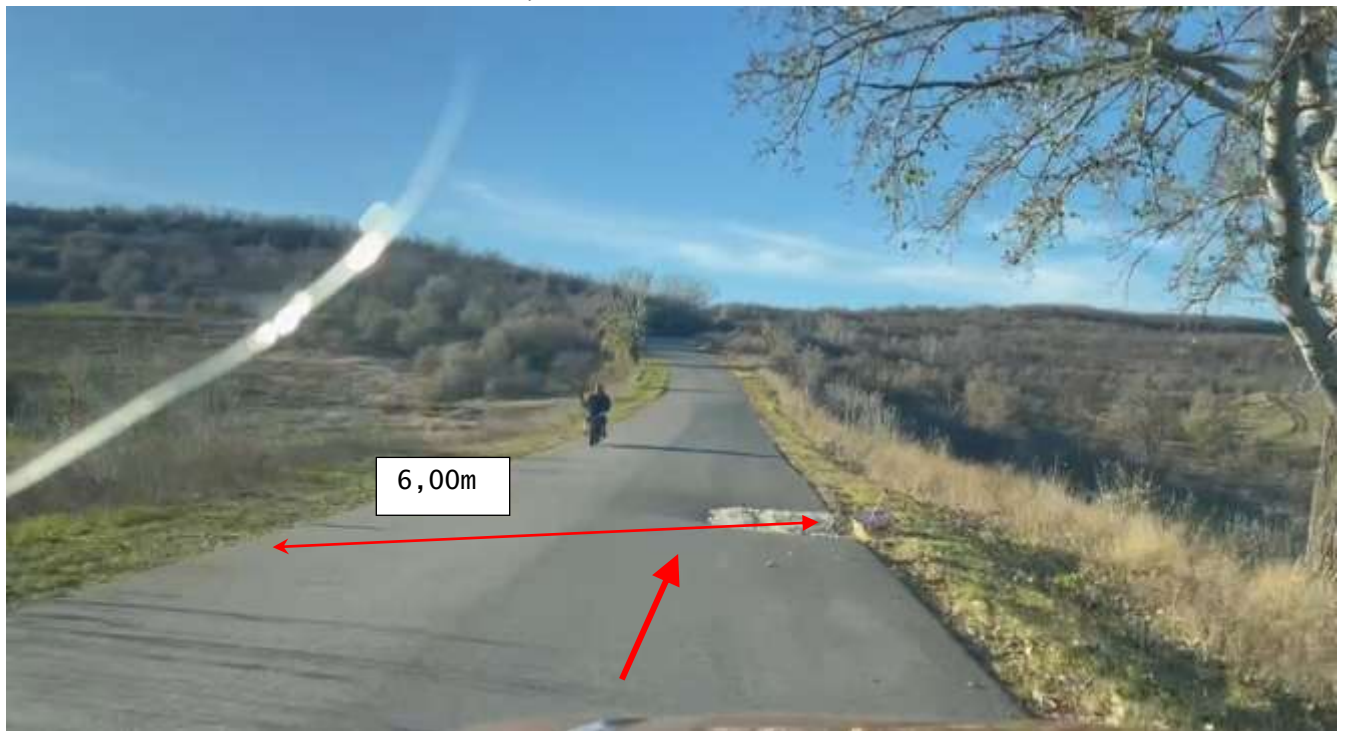
Figura 41. Km 6+980. Sector reabilitat în cadrul proiectului de reparație a drumului, sistemul rutier existent din beton asfaltic în stare satisfăcătoare. Lățimea carosabilului existent ~6.00 m cu acostamente neconsolidate cu piatră spartă cu depuneri locale de namol.

Tasare în patul drumului în avalul podetului Km 6+987,05. Degradare apărută în urma ploilor abundente din vara anului 2024 Taluzul drumului din partea dreaptă și stînga pe acest sector are $h > 2.0$ m, lipsește parapetul direccional.

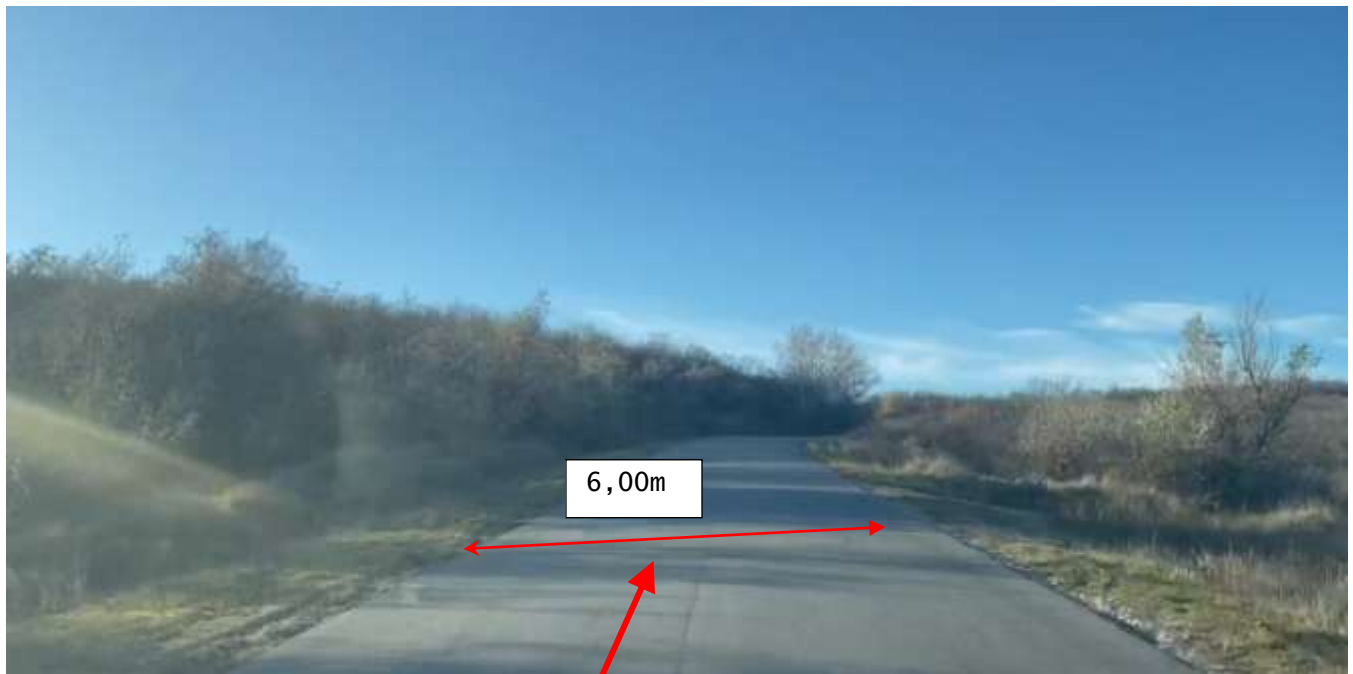
Figura 42. Km 7+200. Sector reabilitat în cadrul proiectului de reparație a drumului, sistemul rutier existent din beton asfaltic în stare satisfăcătoare. Lățimea carosabilului existent ~6.00 m cu acostamente neconsolidate cu piatră spartă cu depuneri locale de namol.
Lipsește șanțurile laterale cu consolidare conform tipurilor.

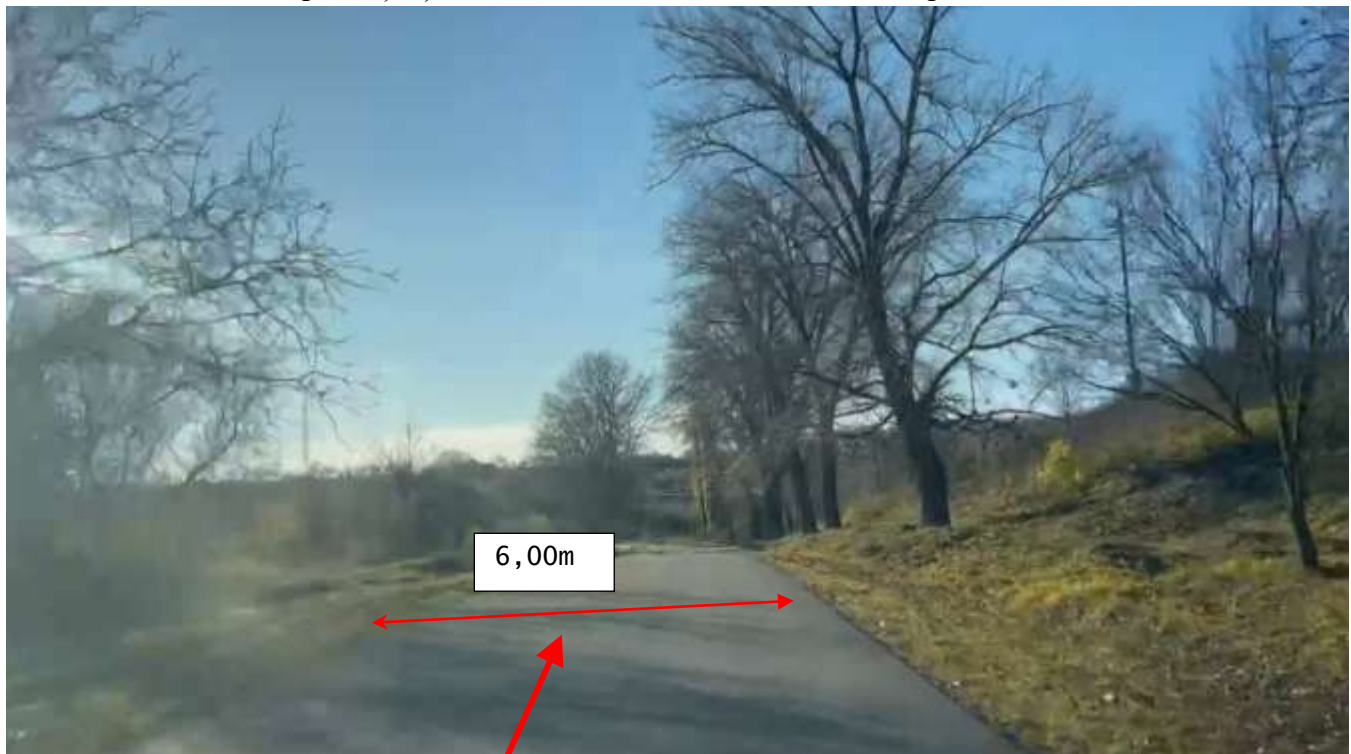
Figura 45. Km 7+950. Sector reabilitat în cadrul proiectului de reparație a drumului, sistemul rutier existent din beton asfaltic în stare satisfăcătoare. Lățimea carosabilului existent ~6.00 m cu acostamente neconsolidate cu piatră spartă cu depuneri locale de namol.
Lipsește șanțurile laterale cu consolidare conform tipurilor.

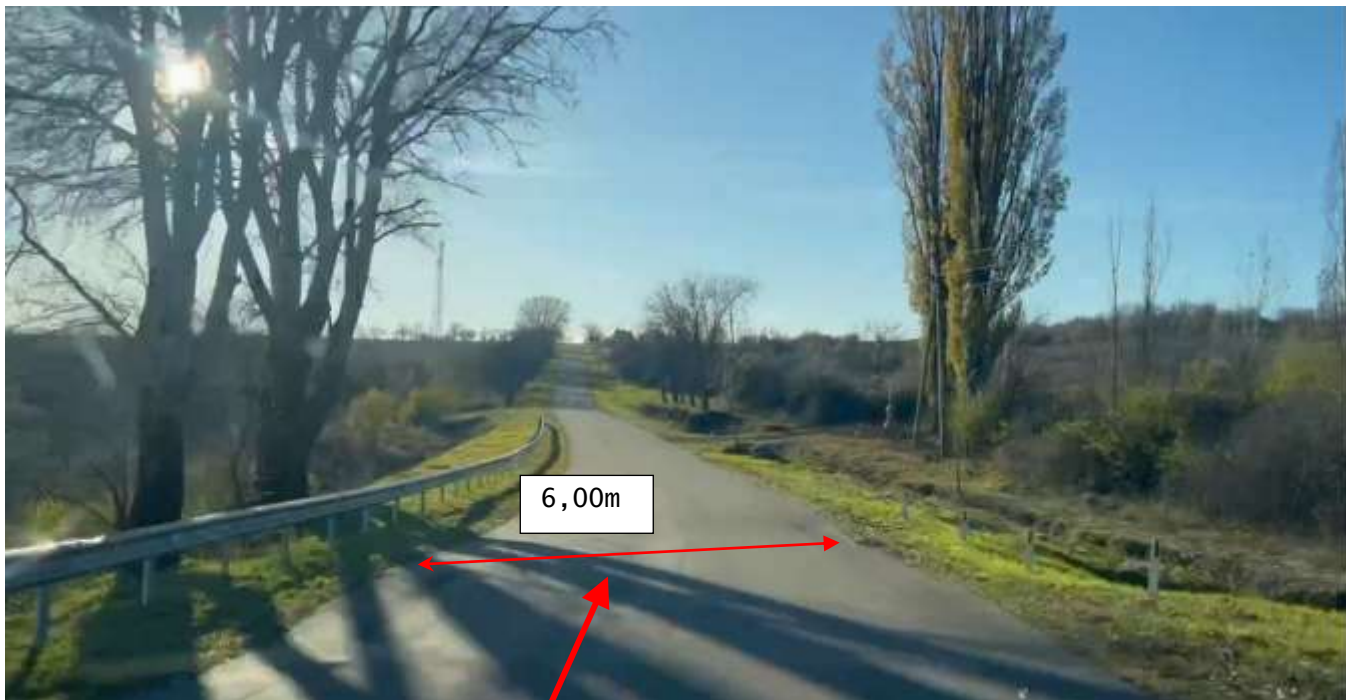
Figura 46. Km 8+170. Sector reabilitat în cadrul proiectului de reparație a drumului, sistemul rutier existent din beton asfaltic în stare satisfăcătoare. Lățimea carosabilului existent ~6.00 m cu acostamente neconsolidate cu piatră spartă cu depuneri locale de namol. Tasare în patul drumului în avalul podetului Km 8+166,97. Degradare apărută în urma ploilor abundente din vara anului 2024.

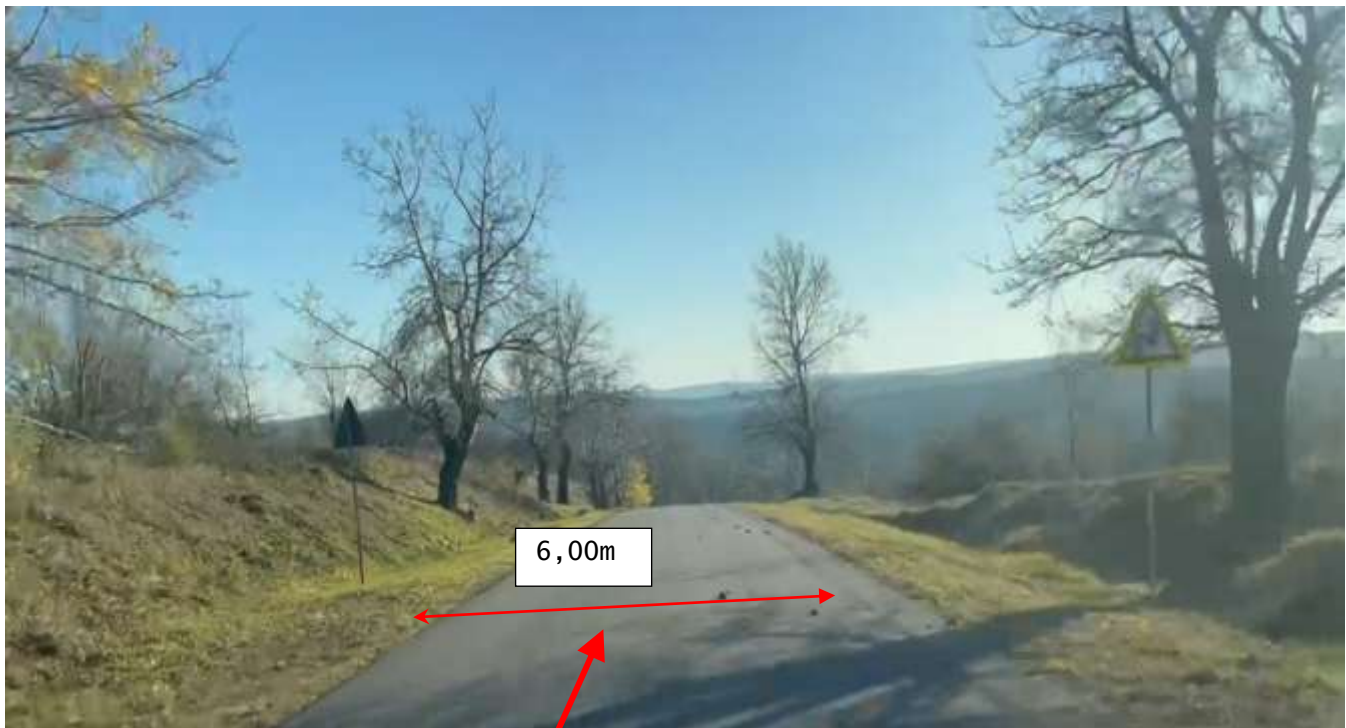
Figura 47. Km 8+800. Sector reabilitat în cadrul proiectului de reparație a drumului, sistemul rutier existent din beton asfaltic în stare satisfăcătoare. Lățimea carosabilului existent ~6.00 m cu acostamente neconsolidate cu piatră spartă cu depuneri locale de namol. Lipsesc șanțurile laterale cu consolidare conform tipurilor.

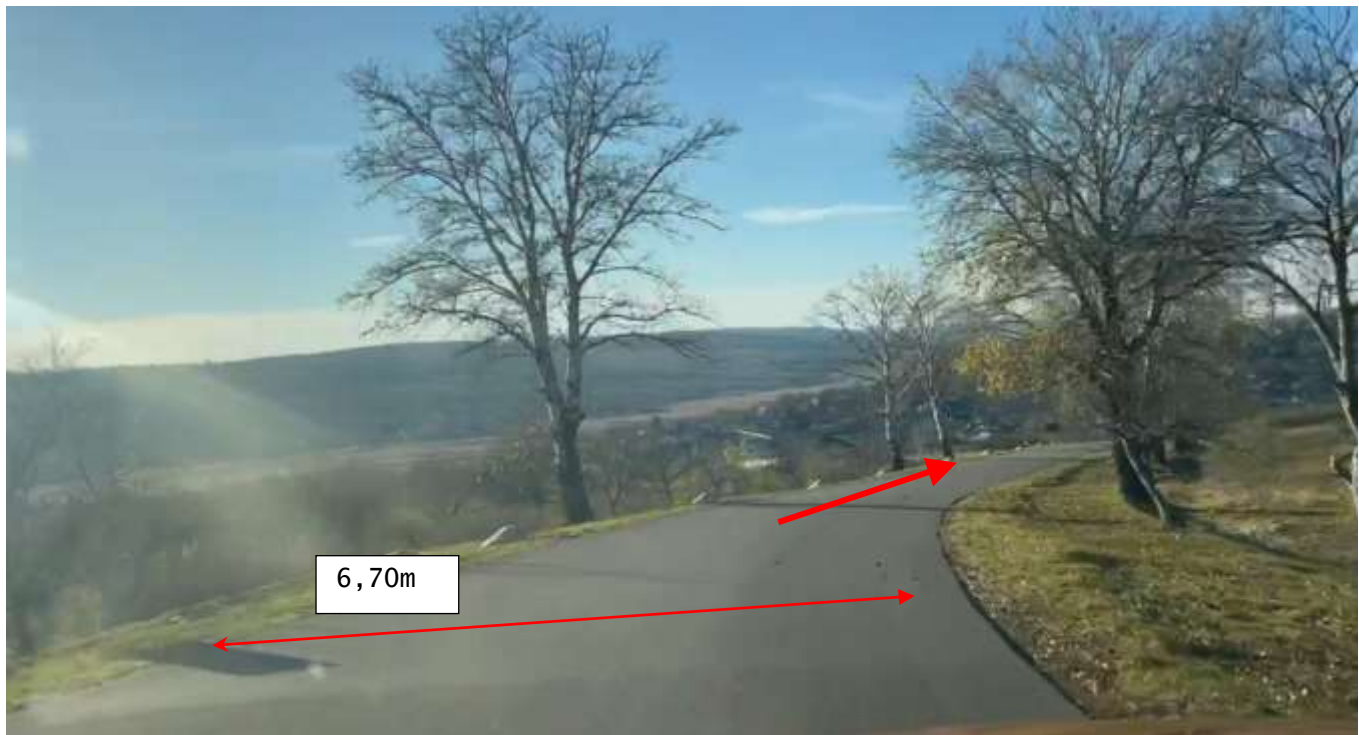
Figura 48. Km 9+275. Sector reabilitat în cadrul proiectului de reparație a drumului, sistemul rutier existent din beton asfaltic în stare satisfăcătoare. Lățimea carosabilului existent ~6.00 m cu acostamente neconsolidate cu piatră spartă cu depuneri locale de namol.
Lipsește șanțurile laterale cu consolidare conform tipurilor.

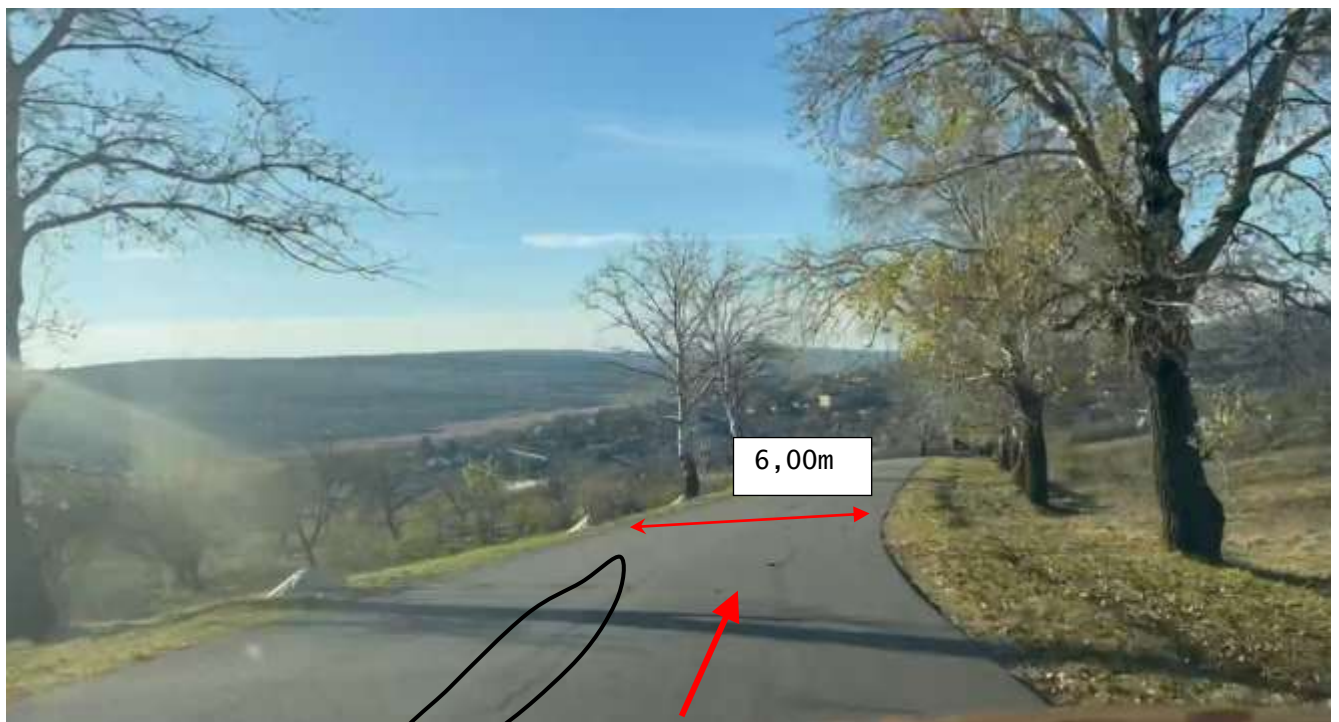
Figura 49. Km 9+300. Sector reabilitat în cadrul proiectului de reparație a drumului, sistemul rutier existent din beton asfaltic în stare satisfăcătoare. Lățimea carosabilului existent ~6.00 m cu acostamente neconsolidate cu piatră spartă cu depuneri locale de namol.
Sunt prezente tasări locale pe lungimea Km 9+300 – Km 9+400 m în axul drumului datorată necompactării corespunzătoare a patului drumului sau a infiltrării apelor pluviale de pe versanții din amonte drumului (lipsește șanțul pentru evacuarea apelor meteorice).

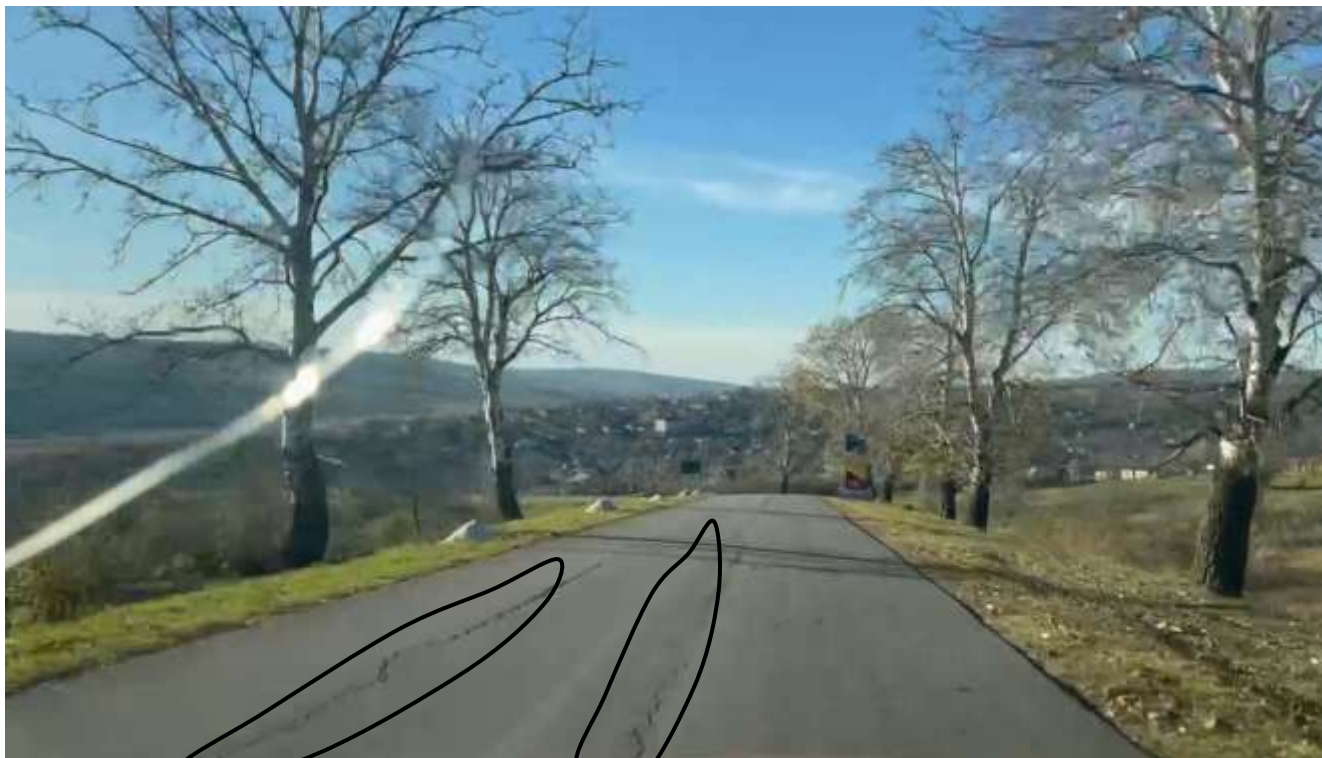
Figura 50. Km 9+350. Tasări longitudinale pe lungimea 100 m în axul drumului datorată necompactării corespunzătoare a patului drumului sau a infiltrării apelor pluviale de pe versanții din amonte drumului (lipsește șanțul pentru evacuarea apelor meteorice).

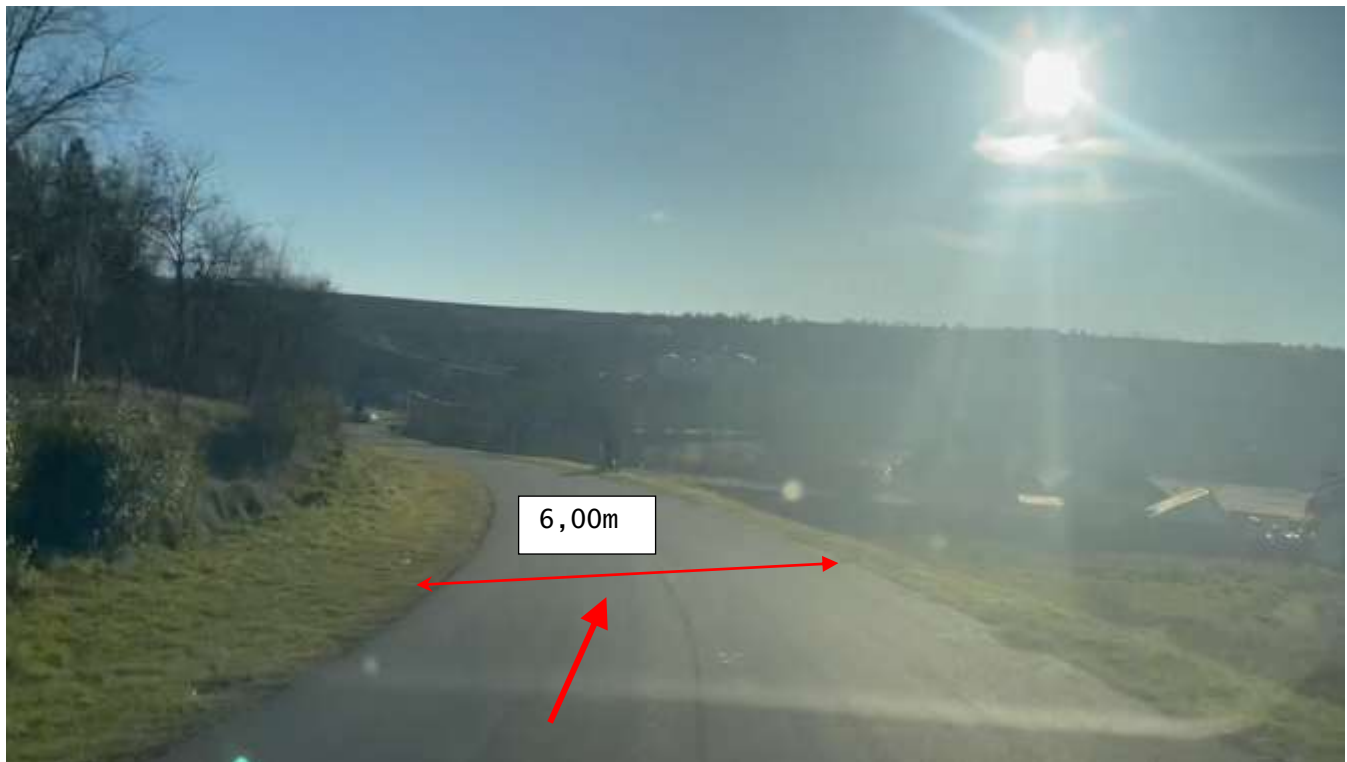
Figura 53. Km 9+900. Sector reabilitat în cadrul proiectului de reparație a drumului, sistemul rutier existent din beton asfaltic în stare satisfăcătoare. Lățimea carosabilului existent ~6.00 m cu acostamente neconsolidate cu piatră spartă cu depuneri locale de namol.
Lipsește șanțurile laterale cu consolidare conform tipurilor.

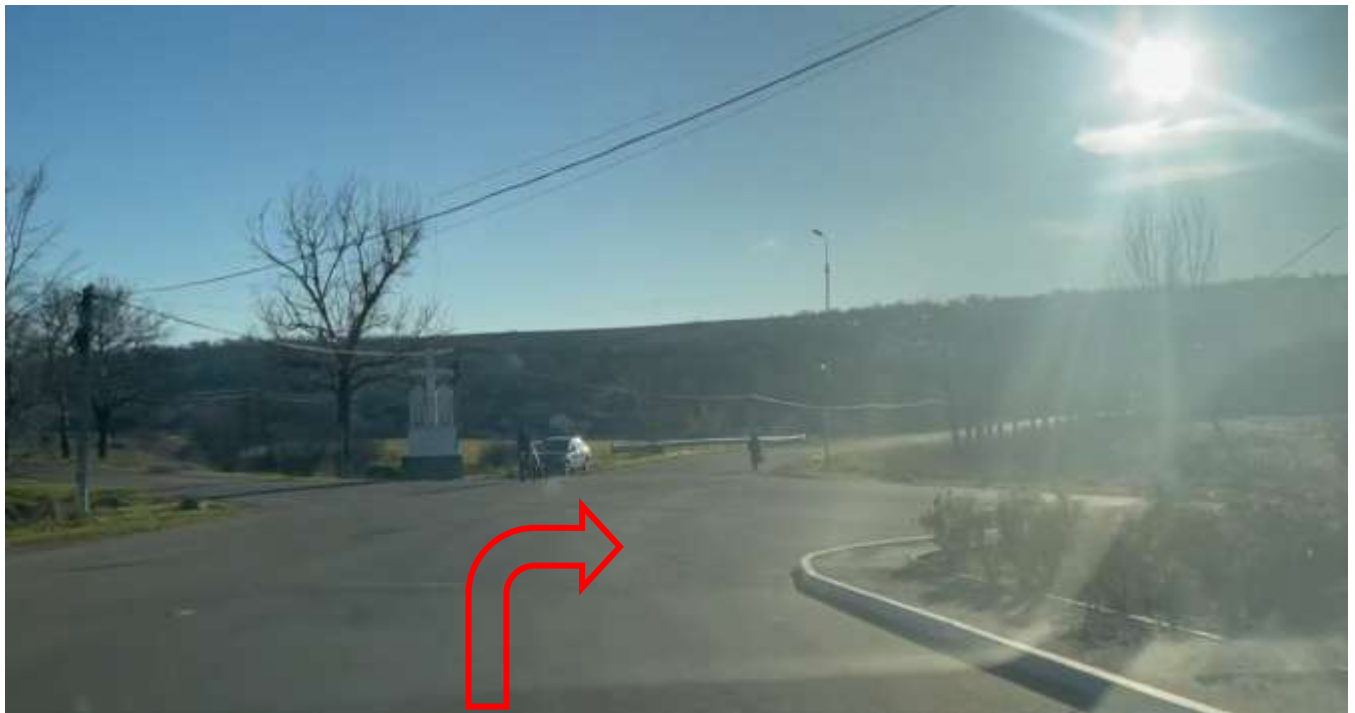
Figura 55. Km 10+000. Sector reabilitat în cadrul proiectului de reparație a drumului, sistemul rutier existent din beton asfaltic în stare satisfăcătoare. Partea carosabilă este mărginită cu piatră de bordură și trotuar. Este necesar de sporit distanța de vizibilitate.

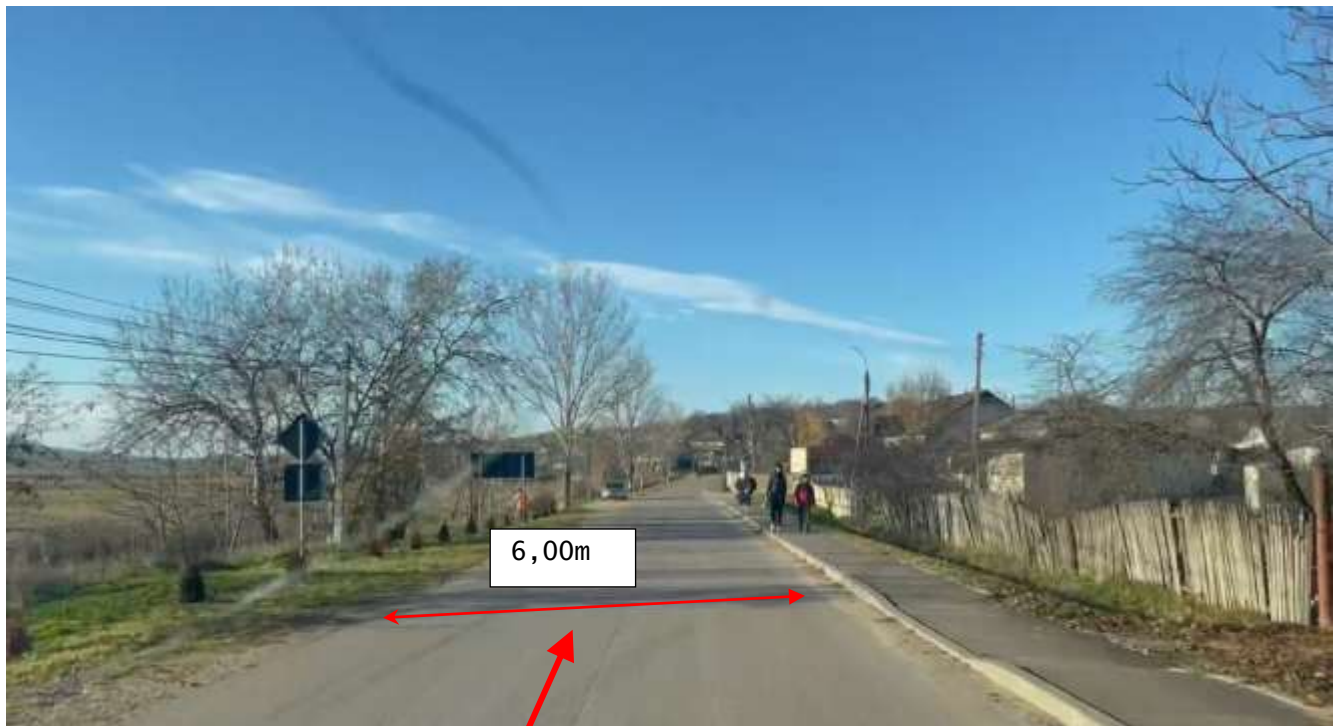
Figura 56. Km 10+050. Sector reabilitat în cadrul proiectului de reparație a drumului, sistemul rutier existent din beton asfaltic în stare satisfăcătoare. Partea carosabilă este mărginită cu piatră de bordură și trotuar.

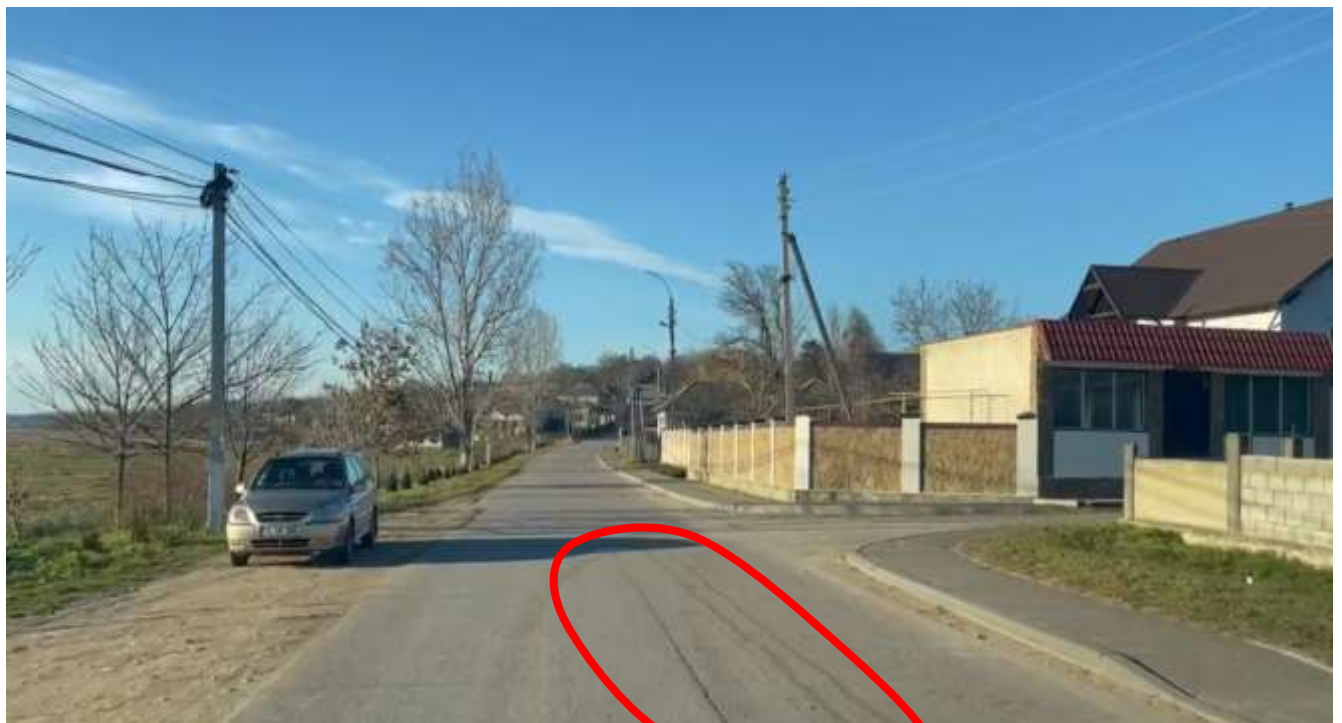
Figura 57. Km 10+130. Sector reabilitat în cadrul proiectului de reparație a drumului, sistemul rutier existent din beton asfaltic în stare satisfăcătoare. Partea carosabilă este mărginită cu piatră de bordură și trotuar. Sunt prezente tăiri locale pe lungimea Km 10+300 – Km 10+400 în axul drumului datorată necompactării corespunzătoare a patului drumului.

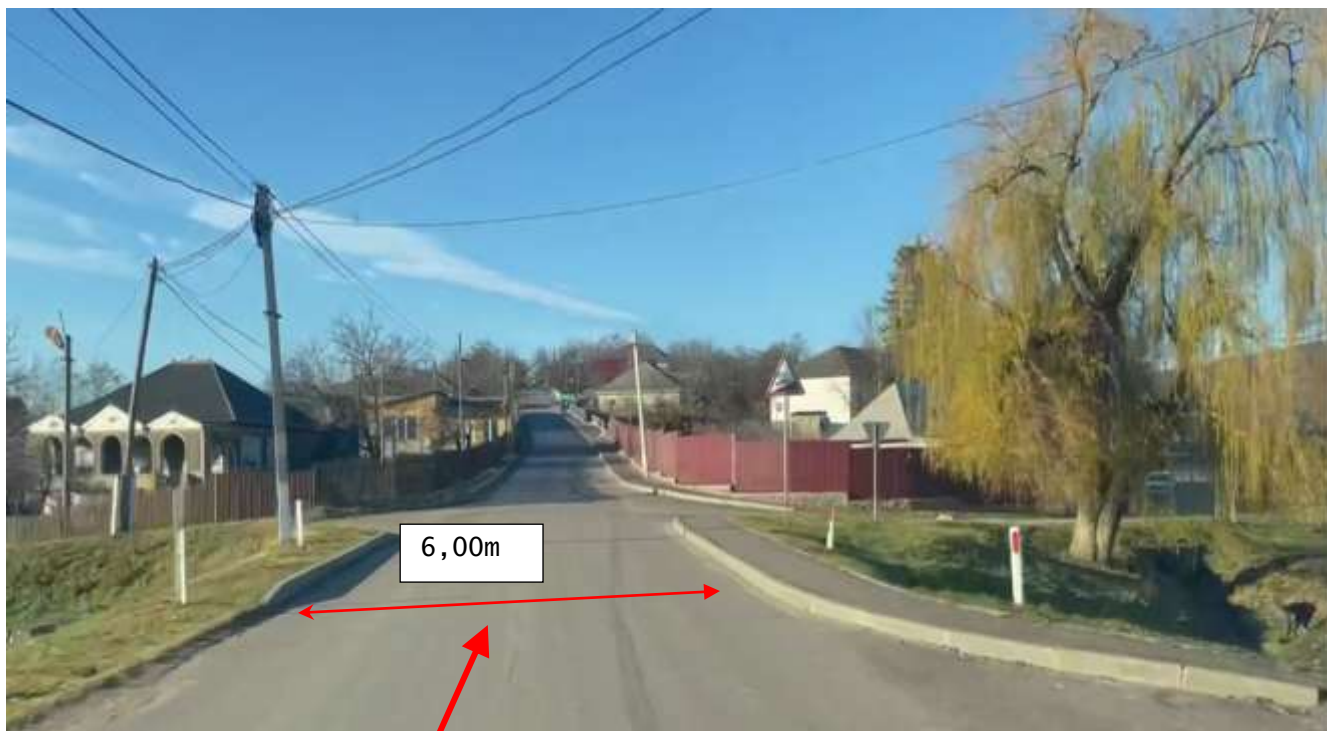
Figura 57. Km 10+300. Sector reabilitat în cadrul proiectului de reparație a drumului, sistemul rutier existent din beton asfaltic în stare satisfăcătoare. Partea carosabilă este mărginită cu piatră de bordură pe ambele părți și trotuar pe partea dreaptă.

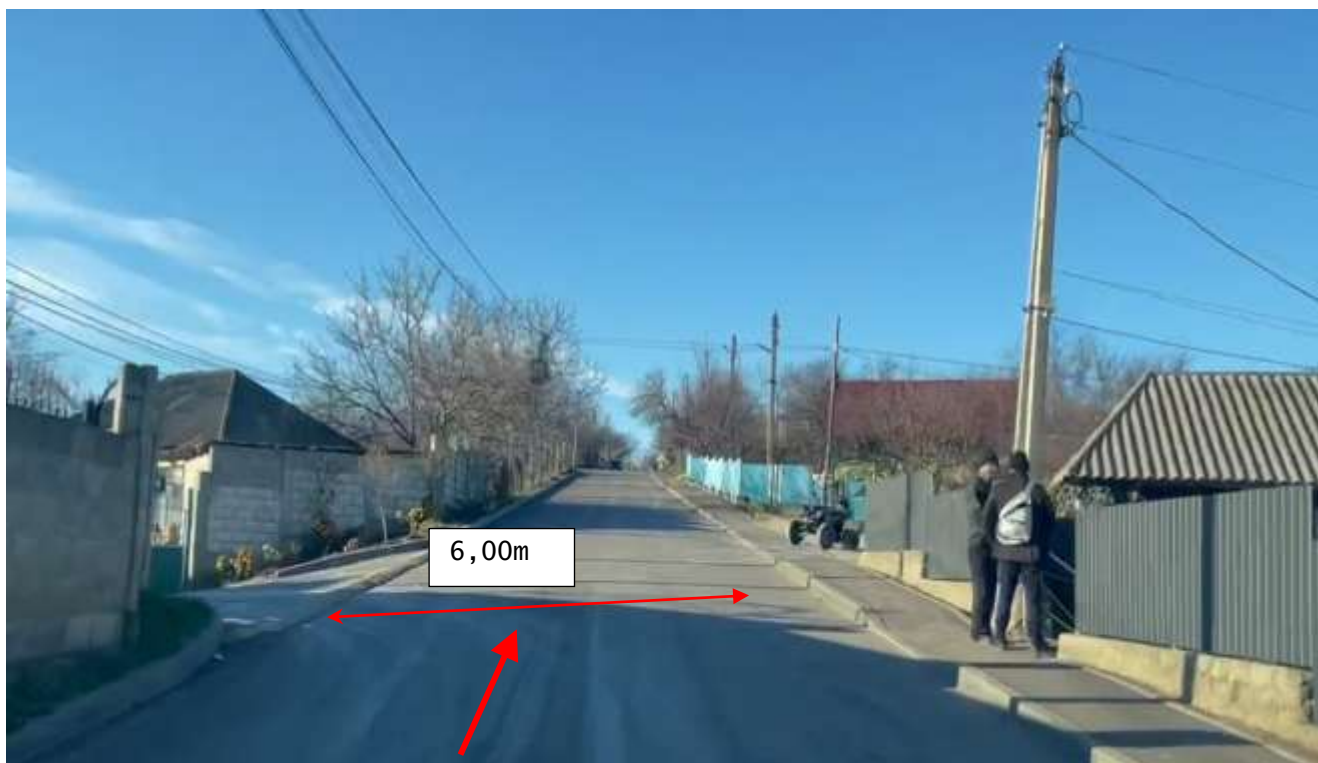
Figura 58. Km 10+475. Sector reabilitat în cadrul proiectului de reparație a drumului, sistemul rutier existent din beton asfaltic în stare satisfăcătoare. Partea carosabilă este mărginită cu piatră de bordură pe ambele părți și trotuar pe partea dreaptă.

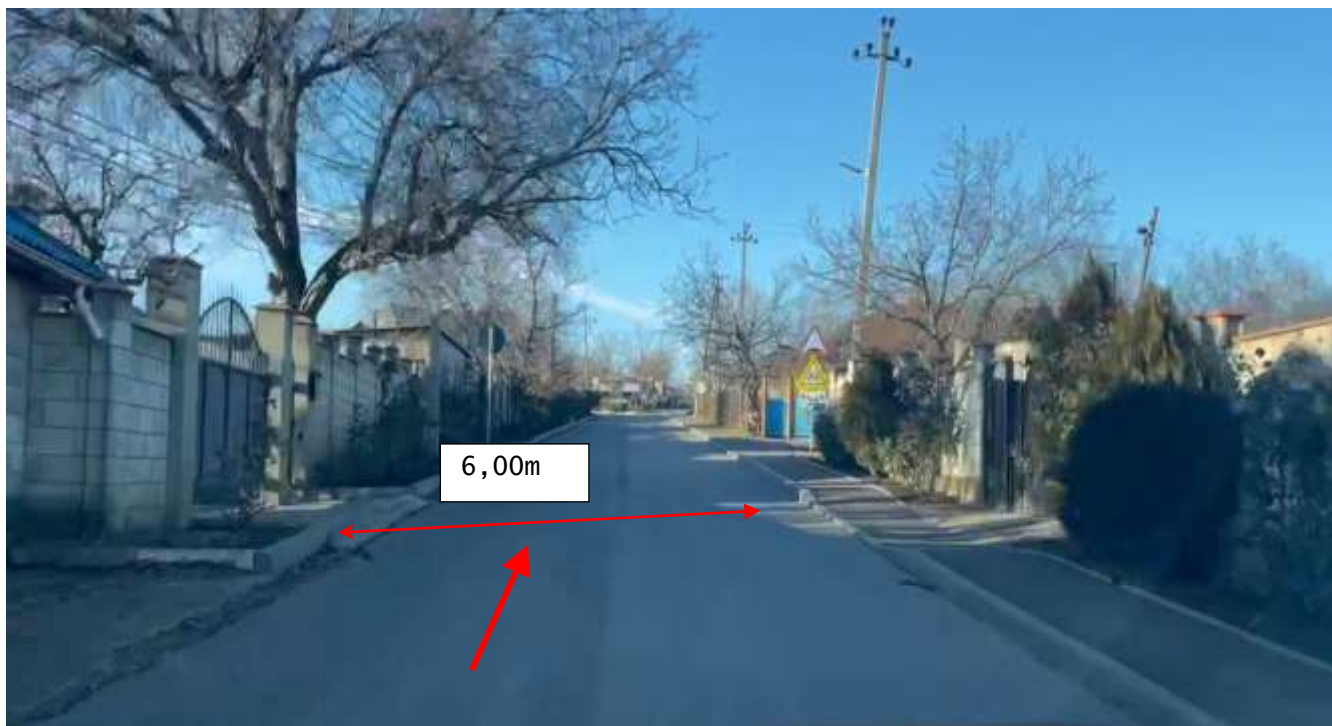
Figura 59. Km 10+700. Sector reabilitat în cadrul proiectului de reparație a drumului, sistemul rutier existent din beton asfaltic în stare satisfăcătoare. Partea carosabilă este mărginită cu piatră de bordură pe ambele părți și trotuar pe partea dreaptă.
