Expertizarea podului poziționat pe drumul public R14.2 Unguri-Otaci, km 7,600

### RAPORT DE EXPERTIZĂ TEHNICĂ

Pod la km 7+600

679/25 - ET

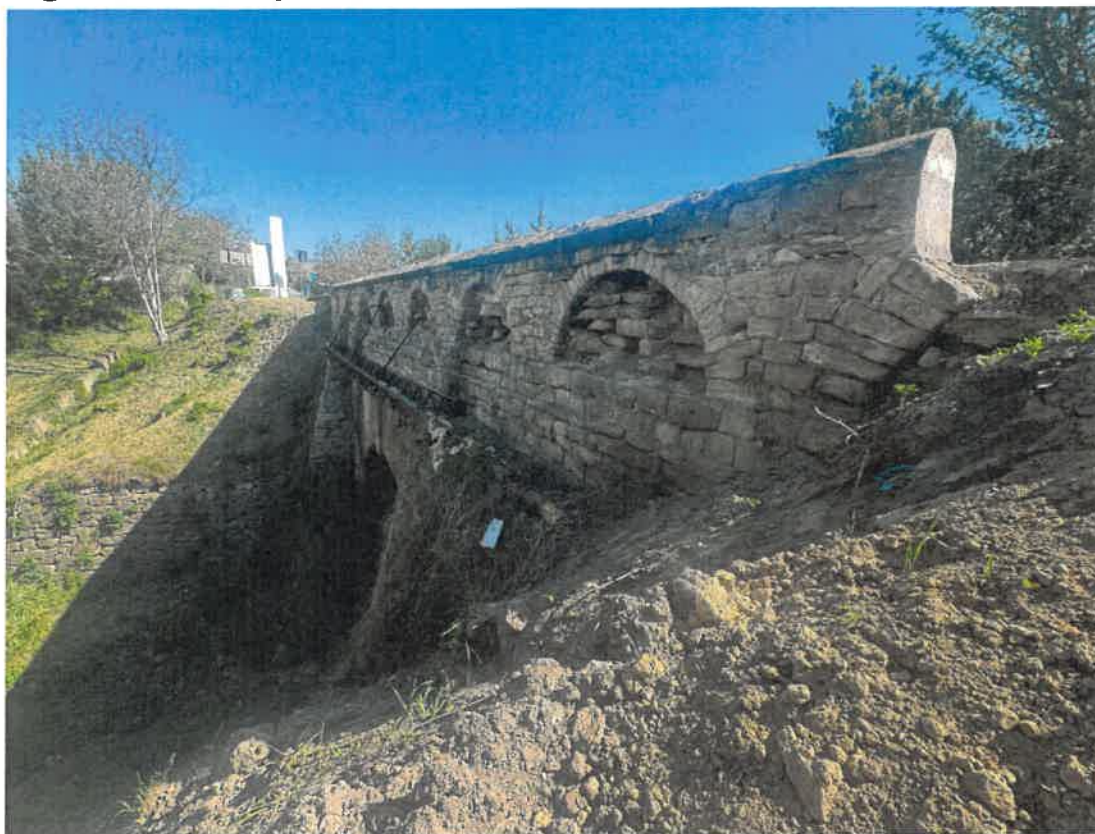
Fotografia 1. Vedere din amonte a podului pe direcția Otaci: Evacuarea proastă a apelor, infiltrații, degradarea zidăriei, prezenta rețelei de utilități pe pod.

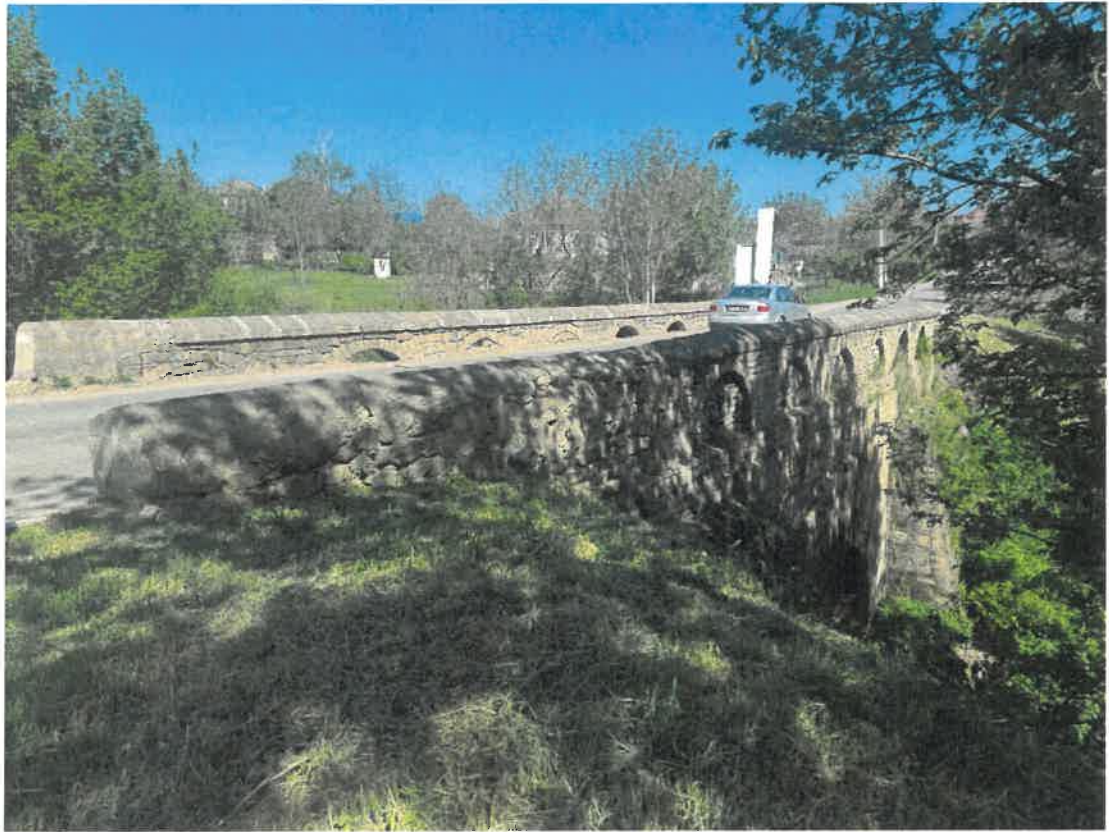
Fotografia 3. Vedere din aval a podului pe direcția Otaci:

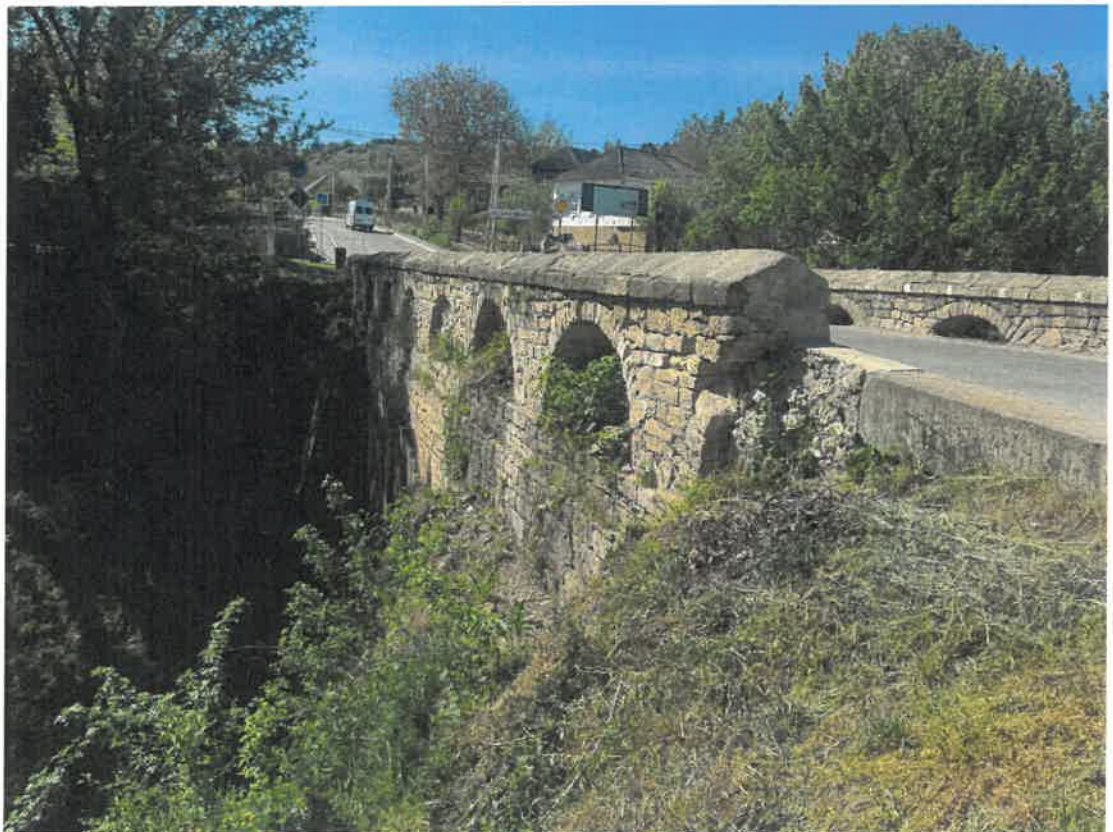
Fotografia 4. Vedere din aval a podului pe direcția Unguri: Infiltrații, degradarea parapetului, vegetație abundentă.

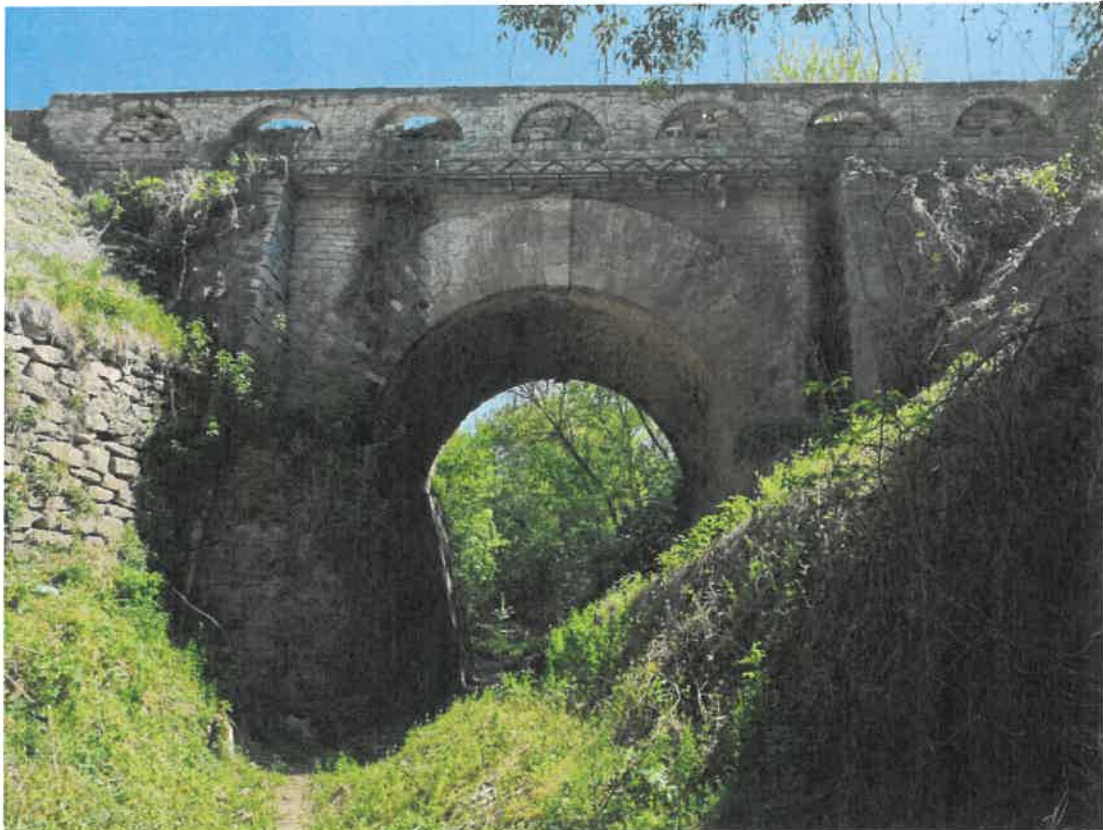
Fotografia 5. Vedere din amonte a podului. Depuneri de material solid în secțiunea de scurgere, vegetație abundentă în albie.

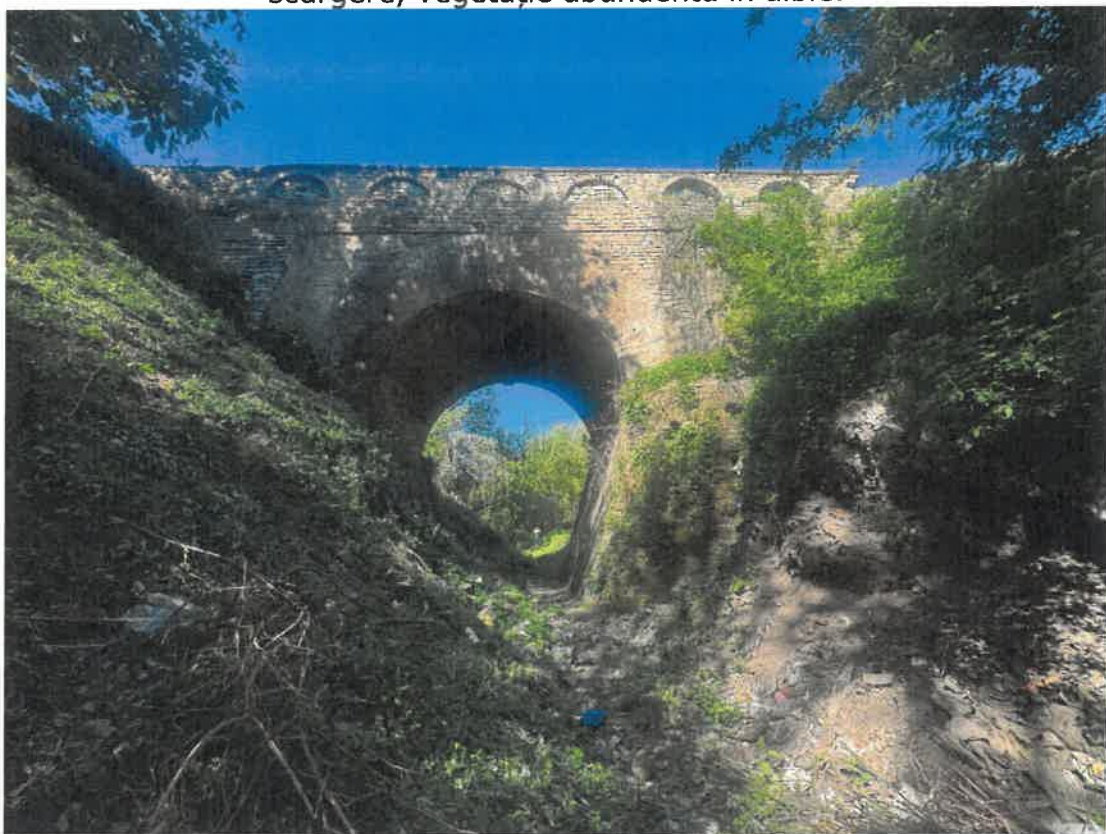
Fotografia 6. Vedere din aval a podului: Depuneri de material solid în secțiunea de scurgere, vegetație abundentă în albie.

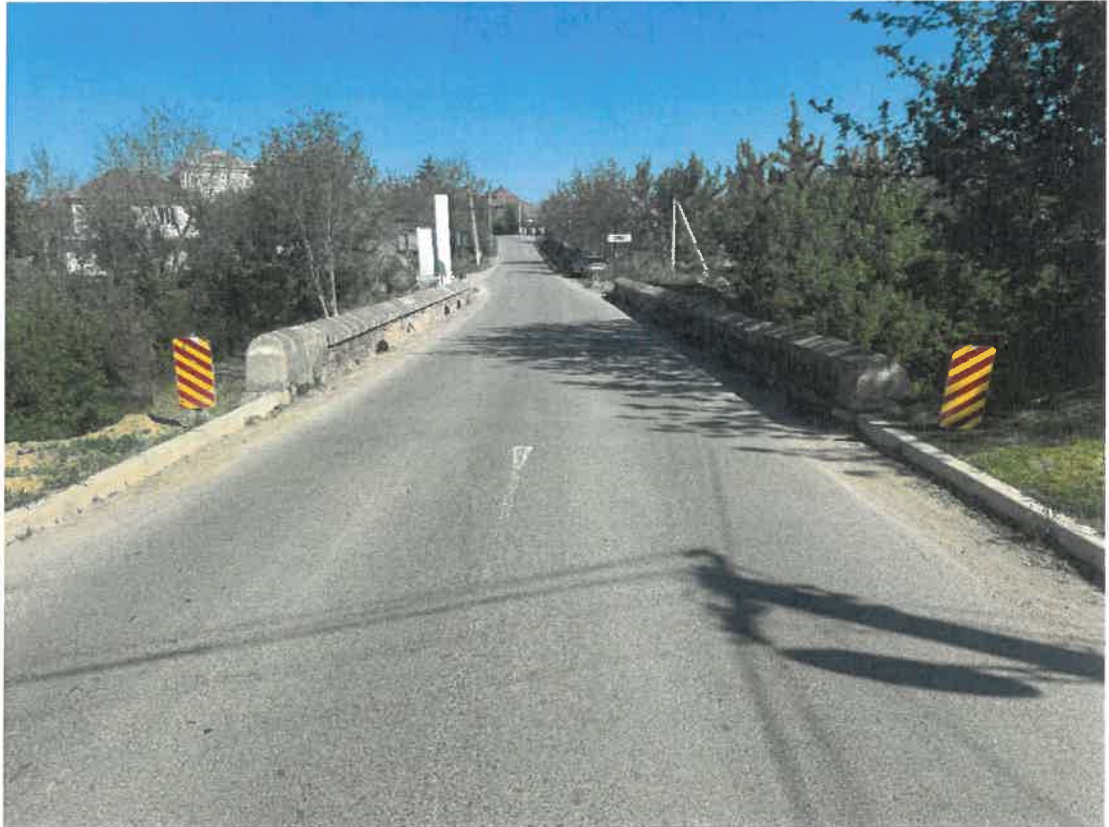
Fotografia 7. Vede cale pod, pe direcția Otaci: Lățime necorespunzătoare lipsa trotuarelor, evacuarea proastă a apelor.

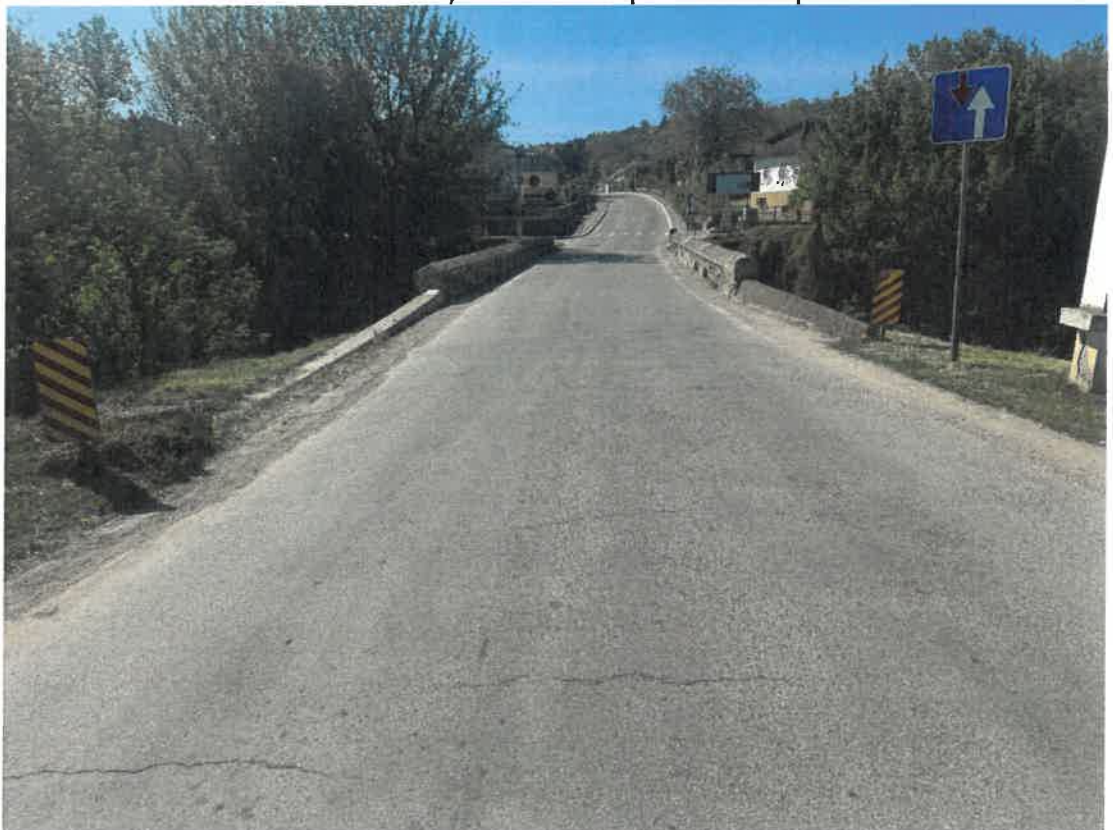
Fotografia 8. Vede cale pod, pe direcția Unguri: Lățime necorespunzătoare lipsa trotuarelor, evacuarea proastă a apelor, tasarea terasamentului.

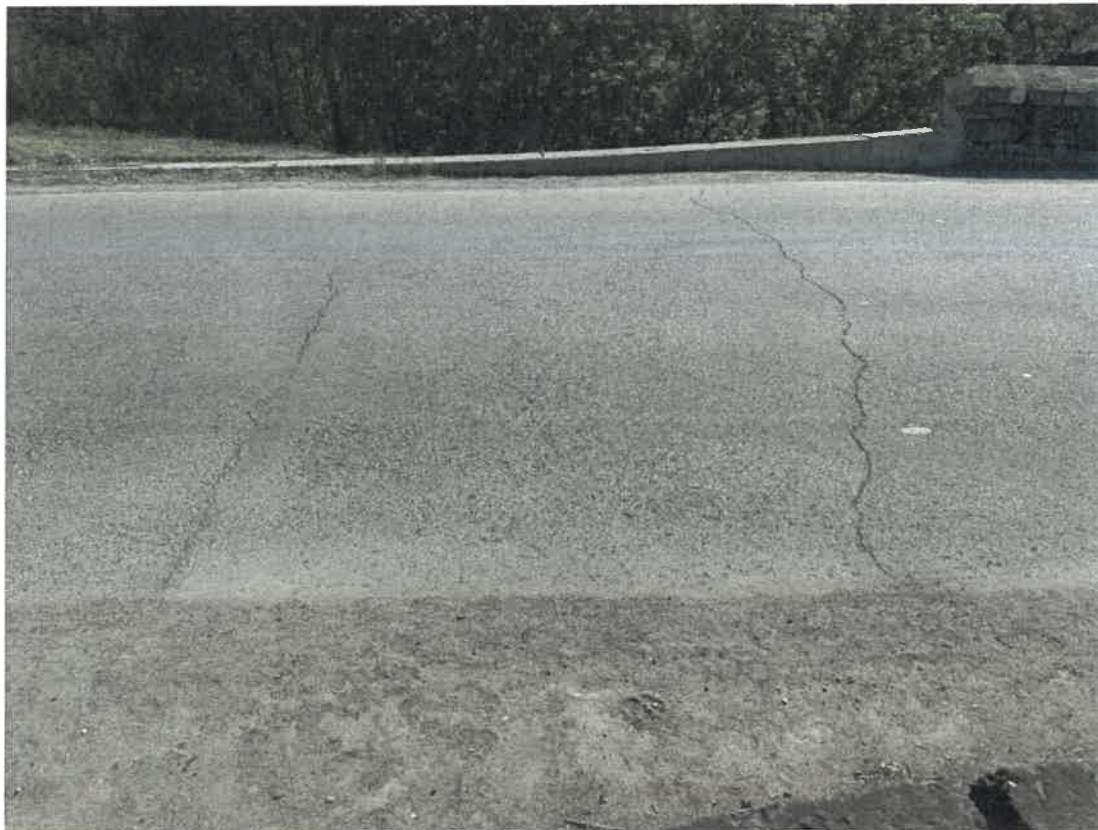
- fisuri și crăpături în îmbrăcămintea asfaltică (în zona culeei nr.2) (foto. 9);
- degradarea acostamentelor, lipsa lucrărilor de protecție a acestora;

Fotografia 9. Vedere cale (culee nr.2): Tasarea terasamentului, fisurarea îmbrăcăminței asfaltice.

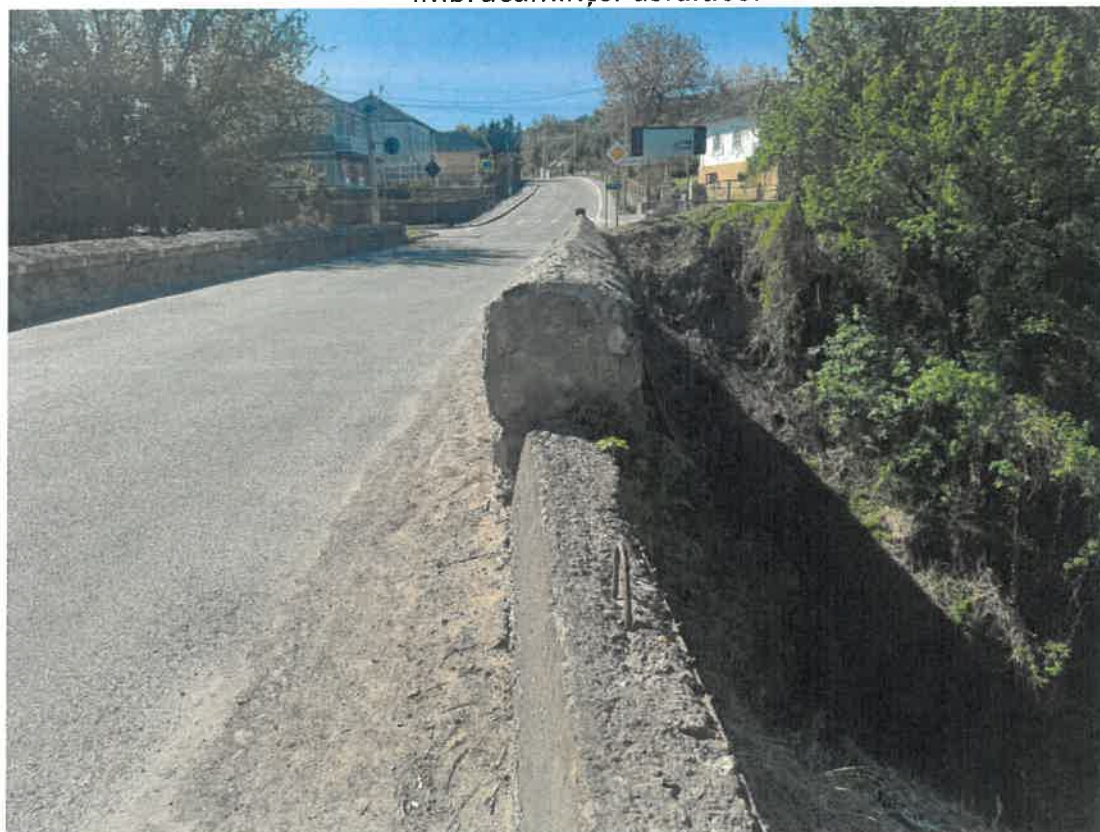
Fotografia 10. Detaliu parapet pe stânga: Mutilarea parapetului, depozite de material solid pe cale.

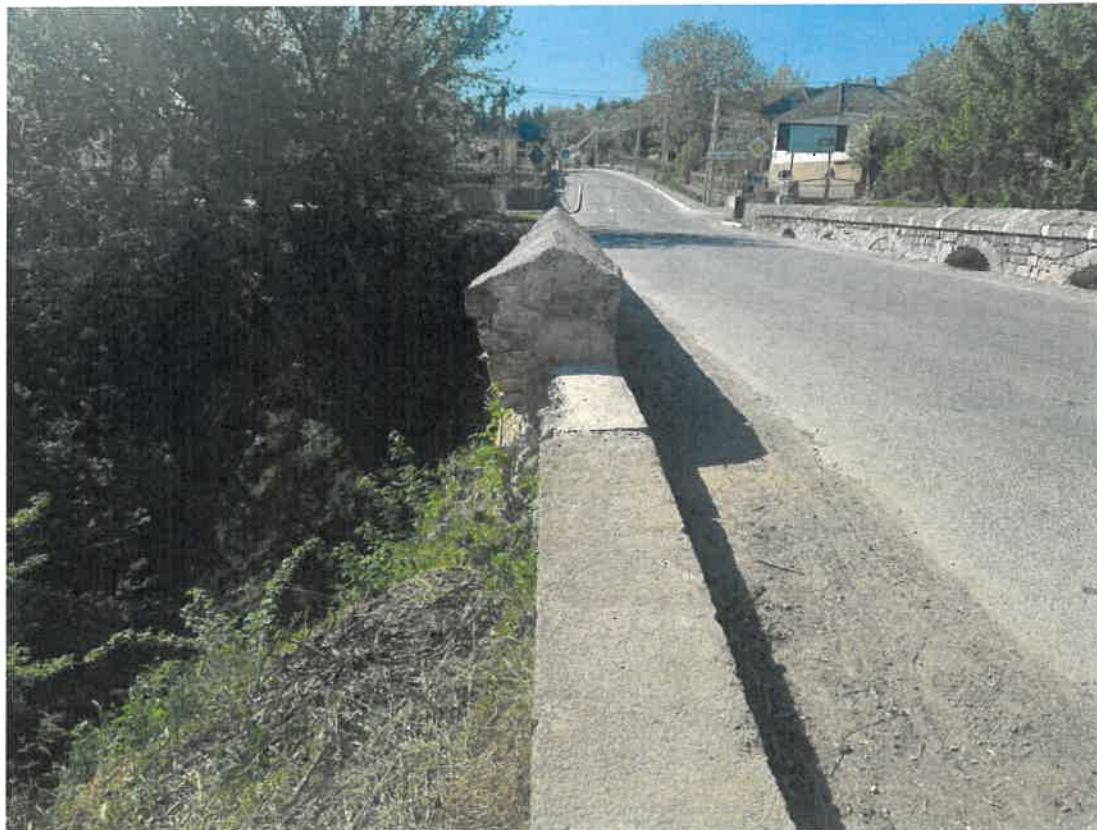
Fotografia 11. Detaliu parapet pe dreapta: Parapet cu deformații în plan vertical, mutilarea parapetului, material solid pe cale.

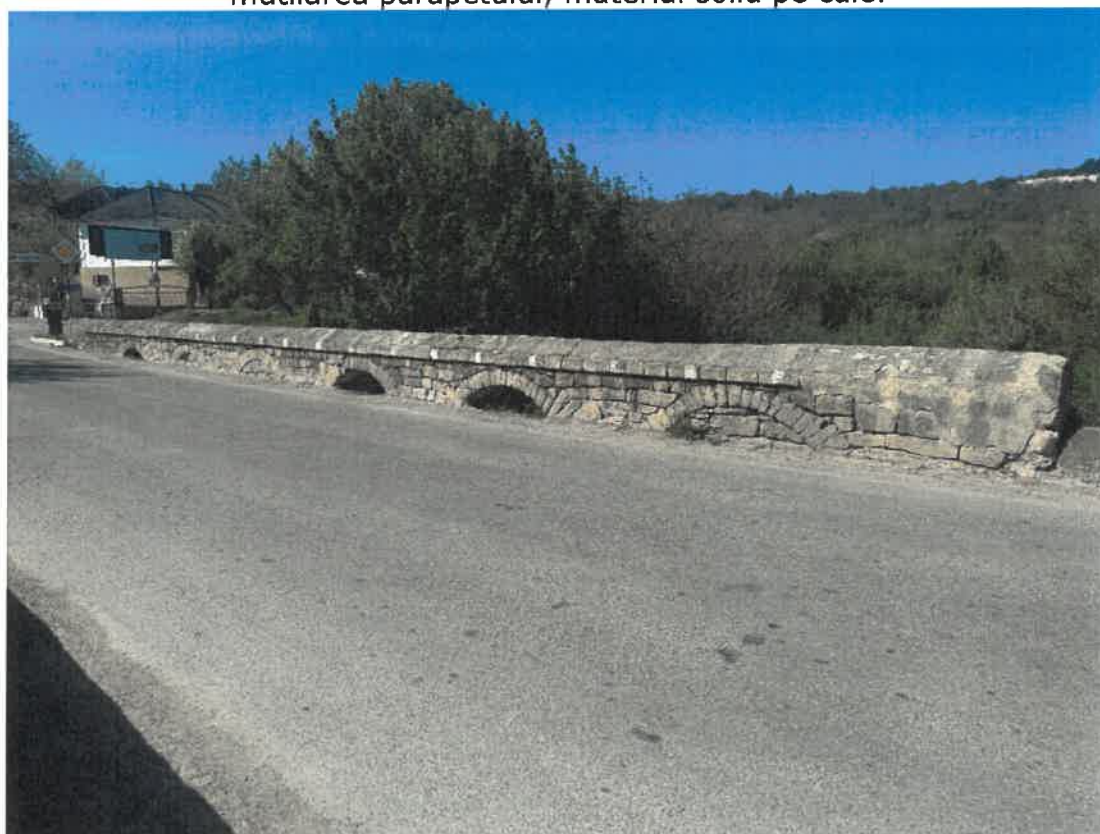
Fotografia 12. Vedere parapet pe stânga: Mutilarea parapetului, vegetație pe calea podului.

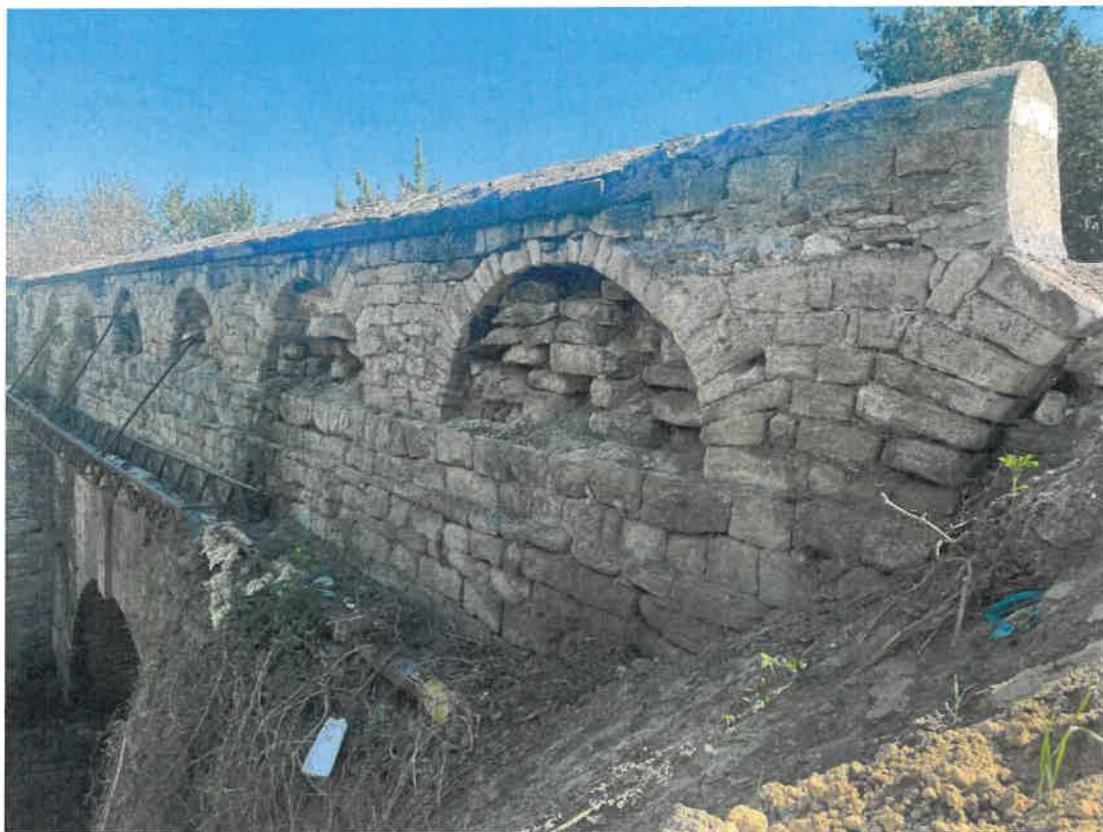
Fotografia 13. Vedere din amonte parapet pe stânga: Zidărie degradată/mutilată, cu infiltrații, prezența vegetației.

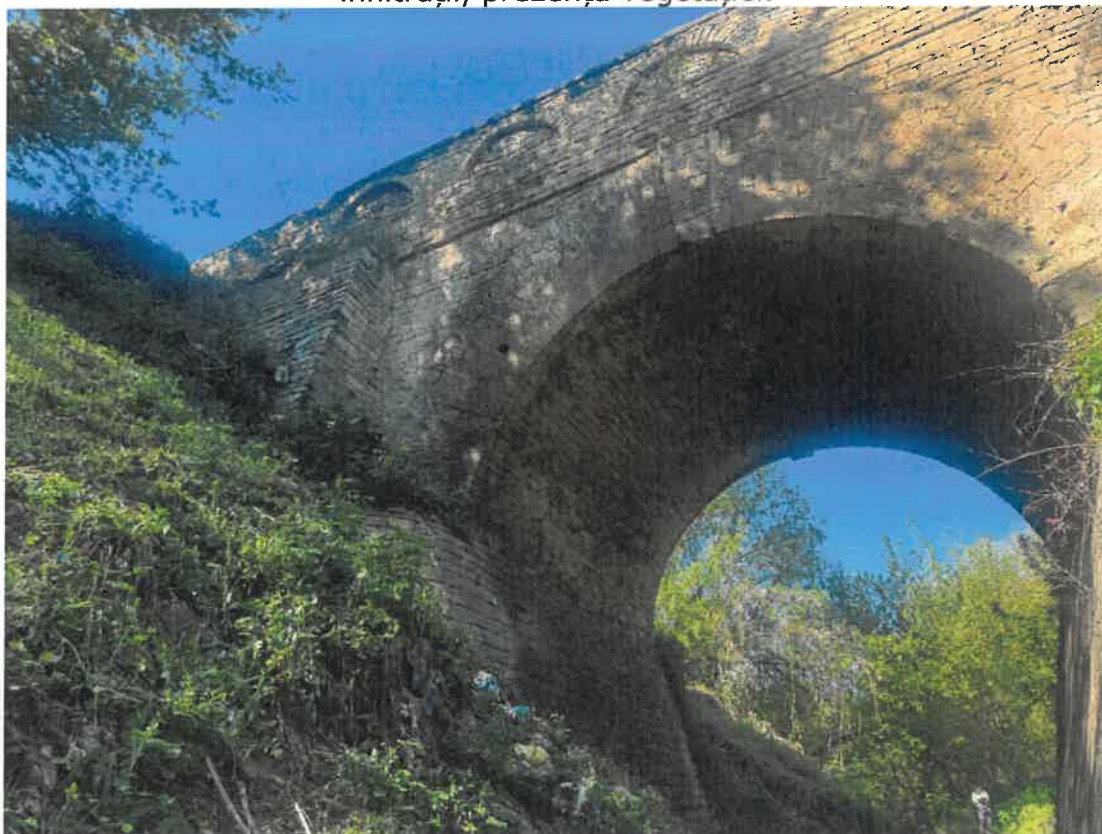
Fotografia 14. Vedere boltă din aval, prezența vegetației.

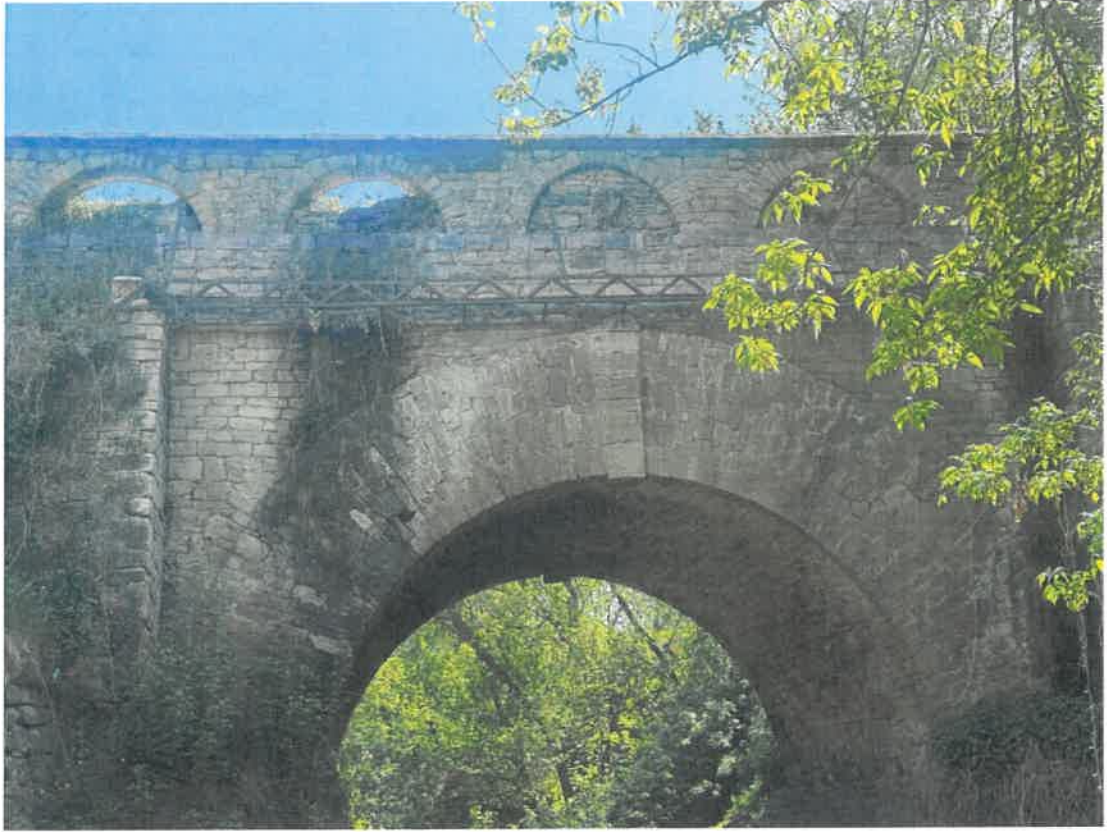
Fotografia 15. Detaliu boltă (amonte): Zidărie degradată, cu căderi de moloane, cu infiltrații masive, prezența vegetației.

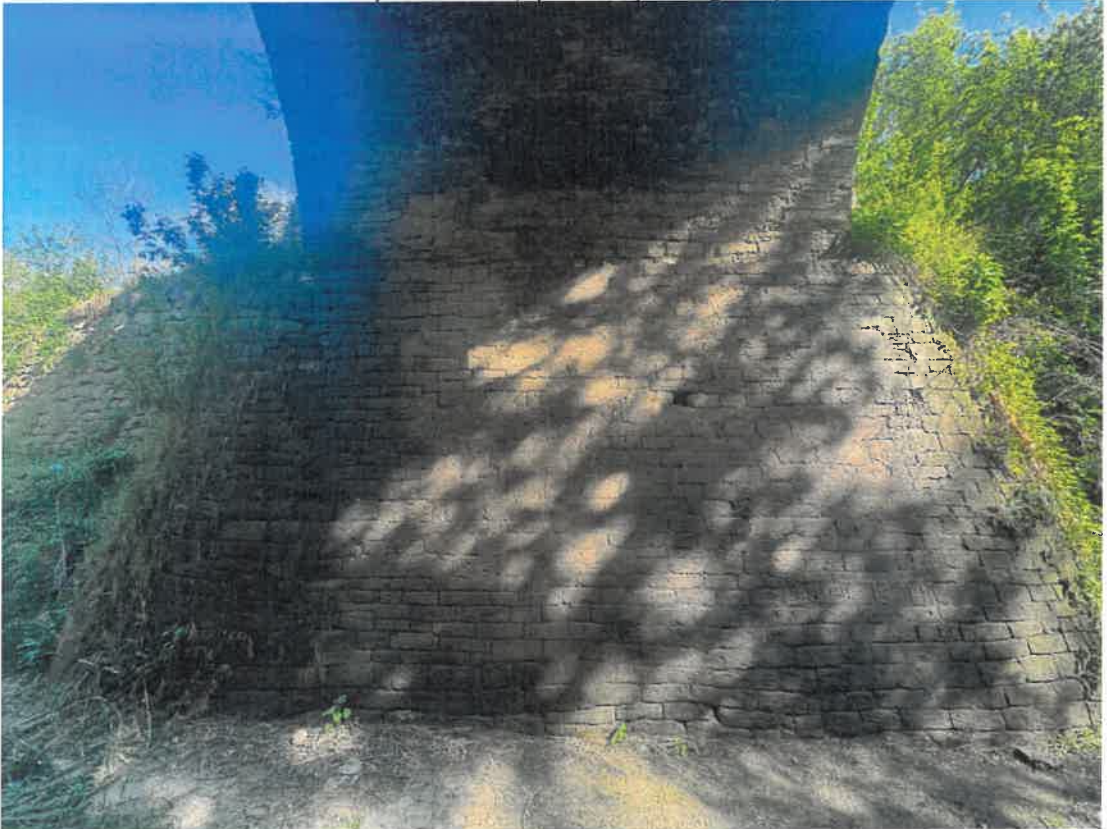
Fotografia 16. Vedere culee nr.1: Zidărie acoperită cu cruste, cu vegetație abundentă.

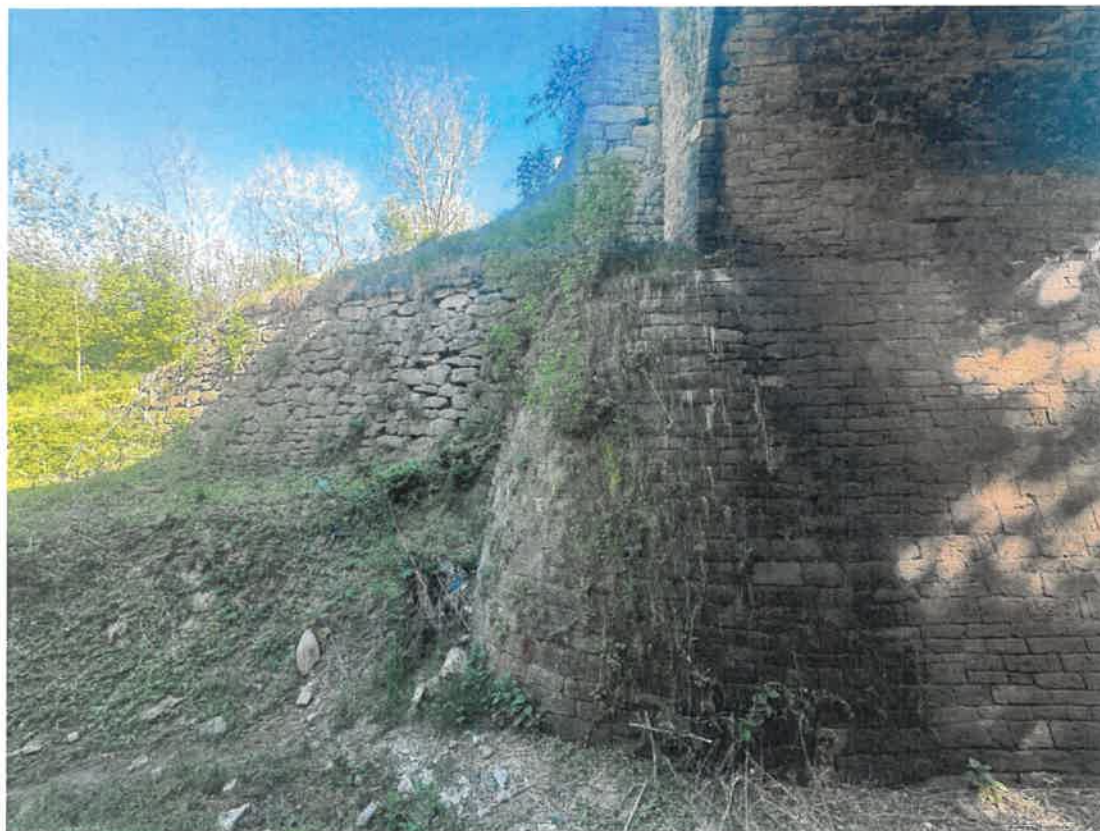
Fotografia 17. Detaliu culee nr.2 (amonte): Zidărie cu rosturi degradate, cu vegetație.

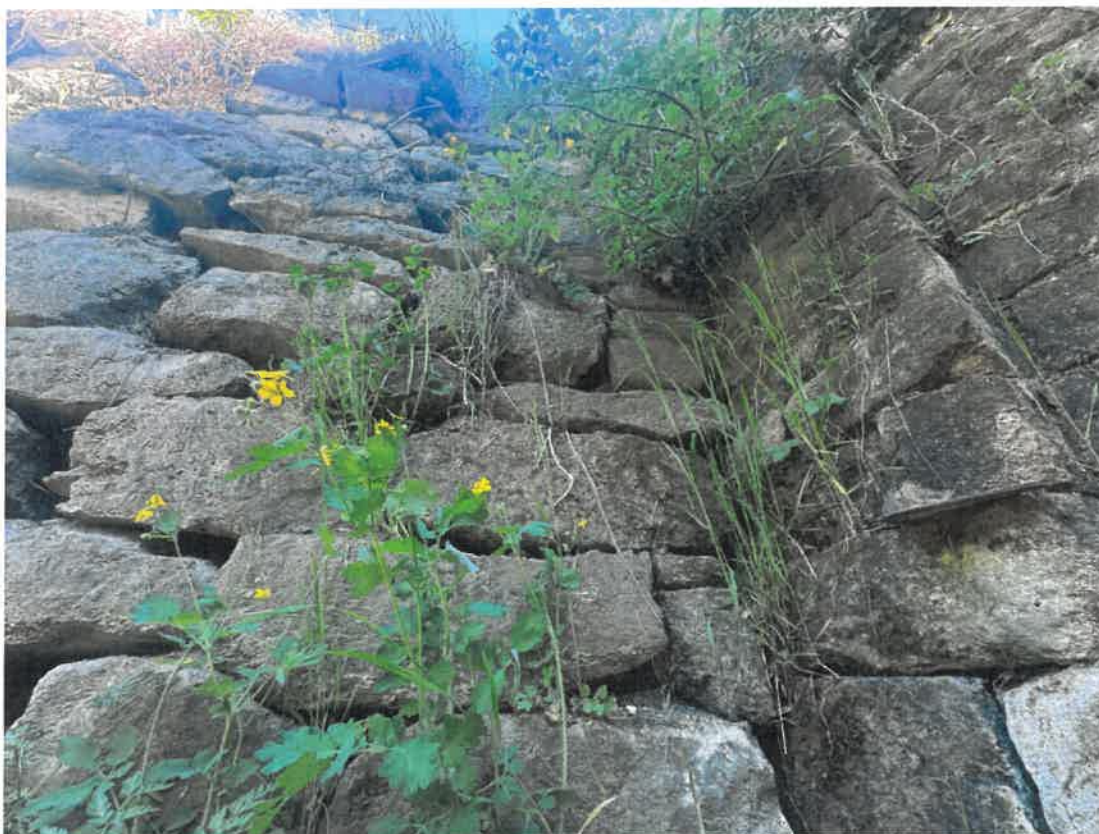
Fotografia 18. Detaliu zidărie culee nr.2 (amonte): Zidărie cu infiltrații, cu rosturi degradate, cu vegetație.

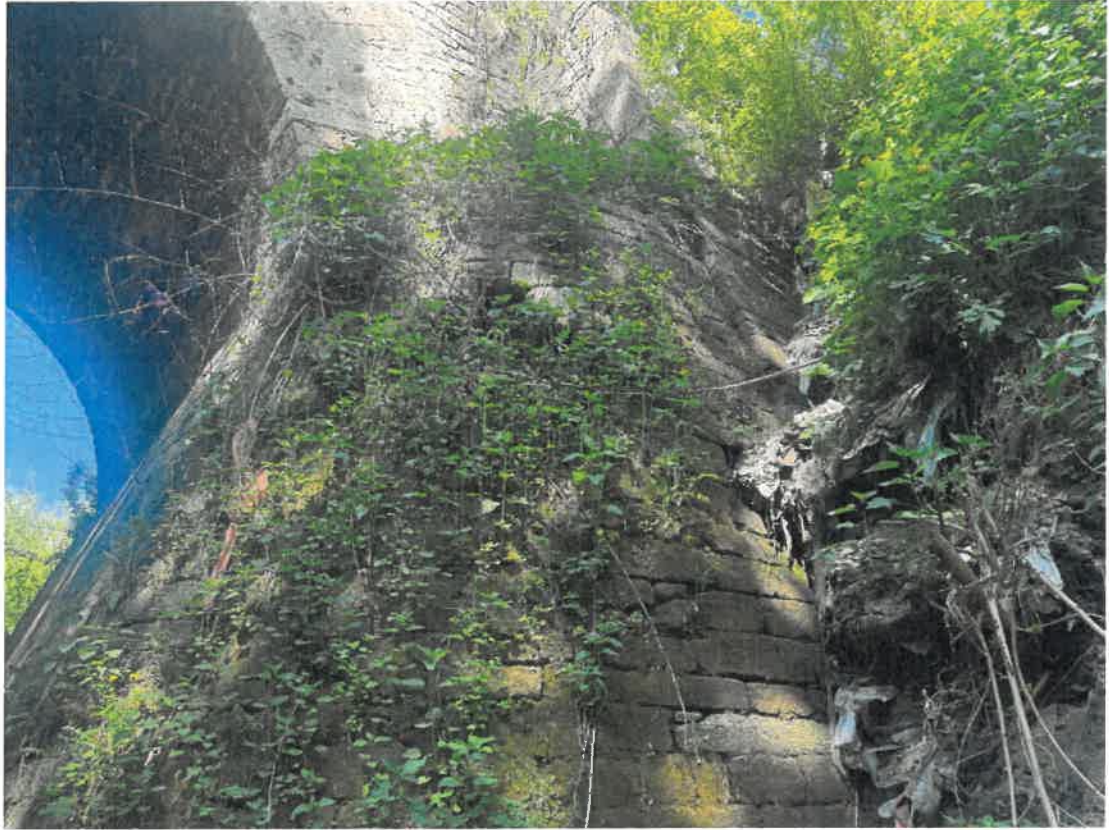
- zidărie cu rosturi spălate de infiltrații, cu mortarul de legătură degradat (foto. 17, 18, 19, 20);
- degradări locale a zidăriei culeei nr.2 (în aval), cu dislocări și căderi de moloane pe o suprafață de cca. 50x50 cm (foto. 19, 20);

Fotografia 19. Detaliu elevație culee nr.2 (aval): Infiltrații masive, zidărie degradată, cu moloane desprinse, cu vegetație abundentă.

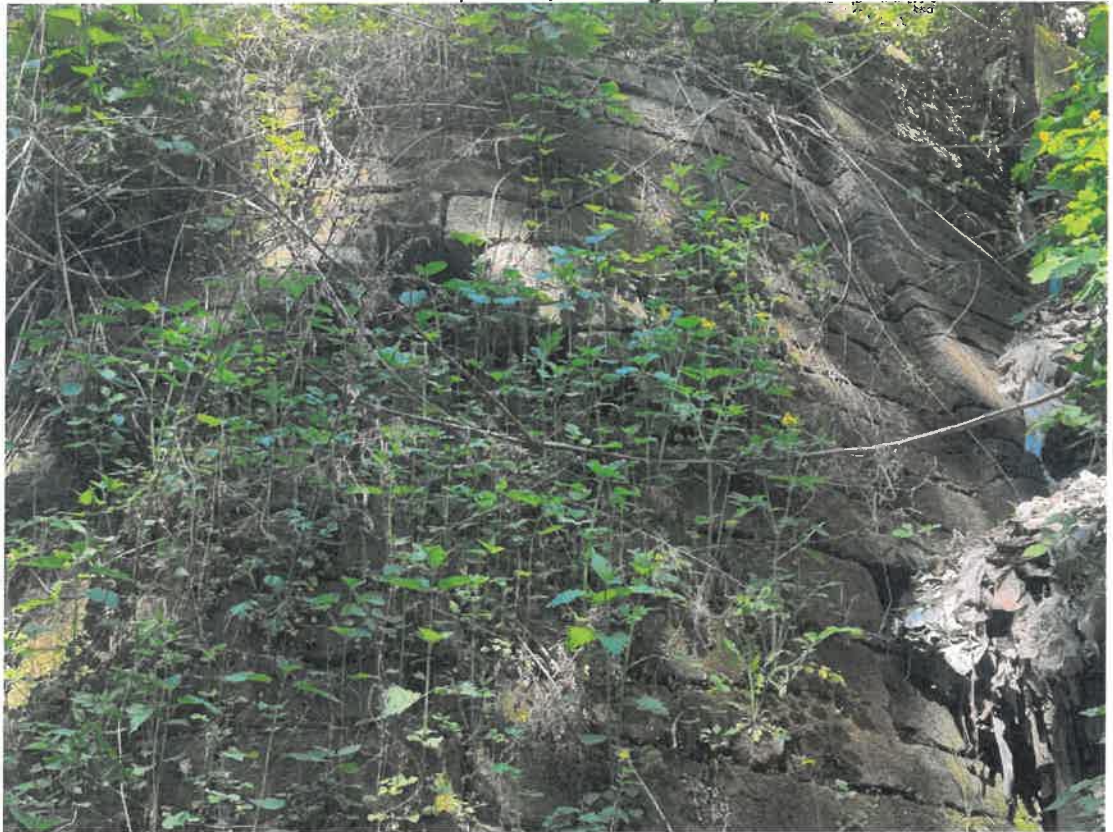
Fotografia 20. Detaliu culee nr.2 (aval): Zidărie degradată, cu moloane desprinse, cu vegetație abundentă.

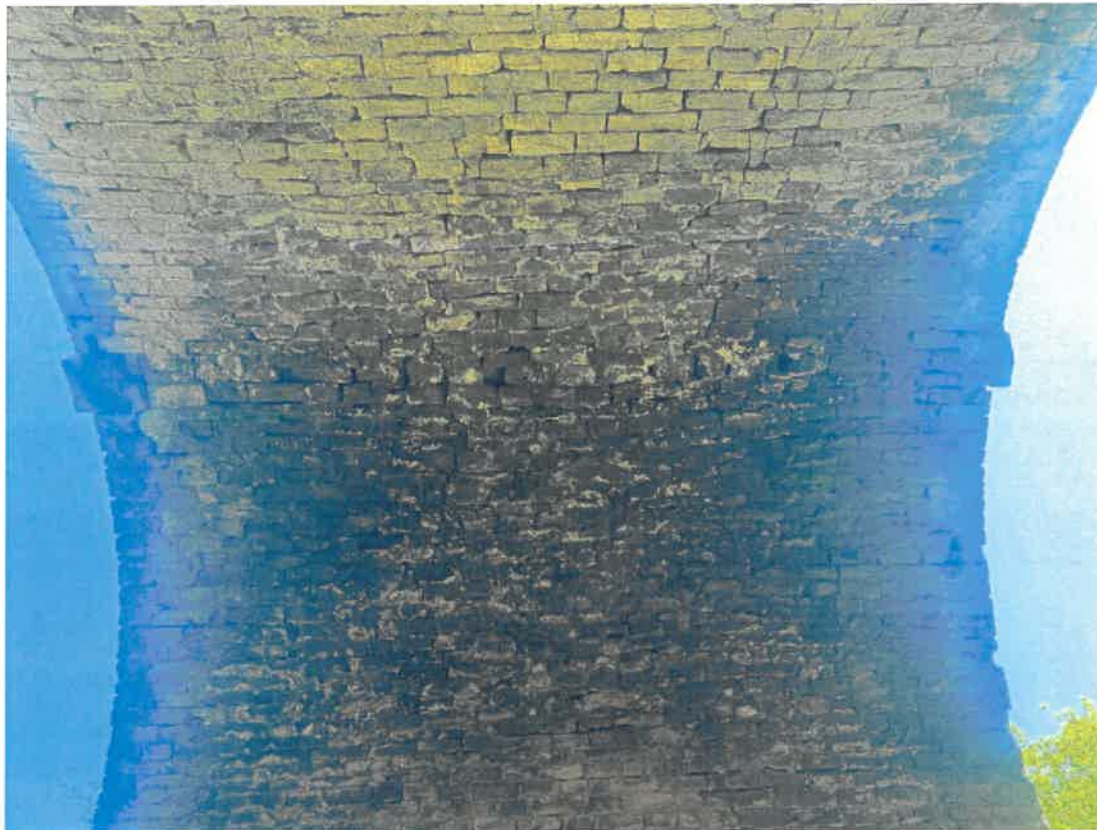
- intradosul bolții cu infiltrații, pete umede, eflorescențe cauzate de lipsa straturilor protectoare pentru împiedicarea infiltrațiilor (foto. 21, 22, 23, 24);

- zidăria bolții cu rosturile spălate de infiltrații, cu mortarul de legătură degradat (foto. 21, 22, 23);
- zidăria bolții, în secțiunea cheii, cu moloane fisurate, dislocate sau căzute, apărute ca urmare a unor șocuri mecanice (din cutremure, treceri de vehicule foarte grele, sau a dezagregării liantului dintre moloane din infiltrații și din acțiunea îngheț-dezghetului repetat (foto. 21, 22, 23);

- fisuri longitudinale la intradosul bolții, cauzate de creșterea solicitărilor în exploatare și degradarea liantului de legătură dintre moloane (foto. 21, 22, 23);

Fotografia 21. Detaliu boltă: Intradosul cu infiltrații, eflorescențe, cu rosturi degradate, cu crăpături longitudinale.

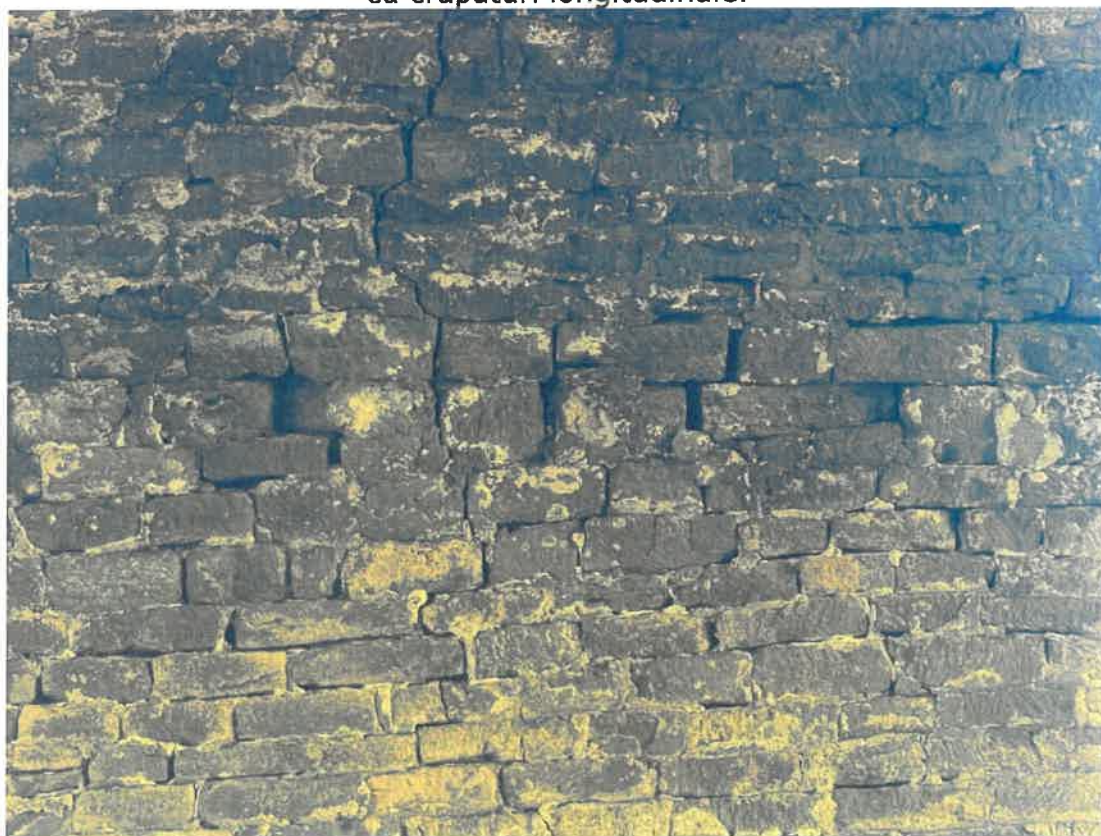
Fotografia 22. Detaliu intrados boltă: Zidărie, cu infiltrații masive, efloriscente, cu crăpături longitudinale, cu moloane crăpate, căzute.

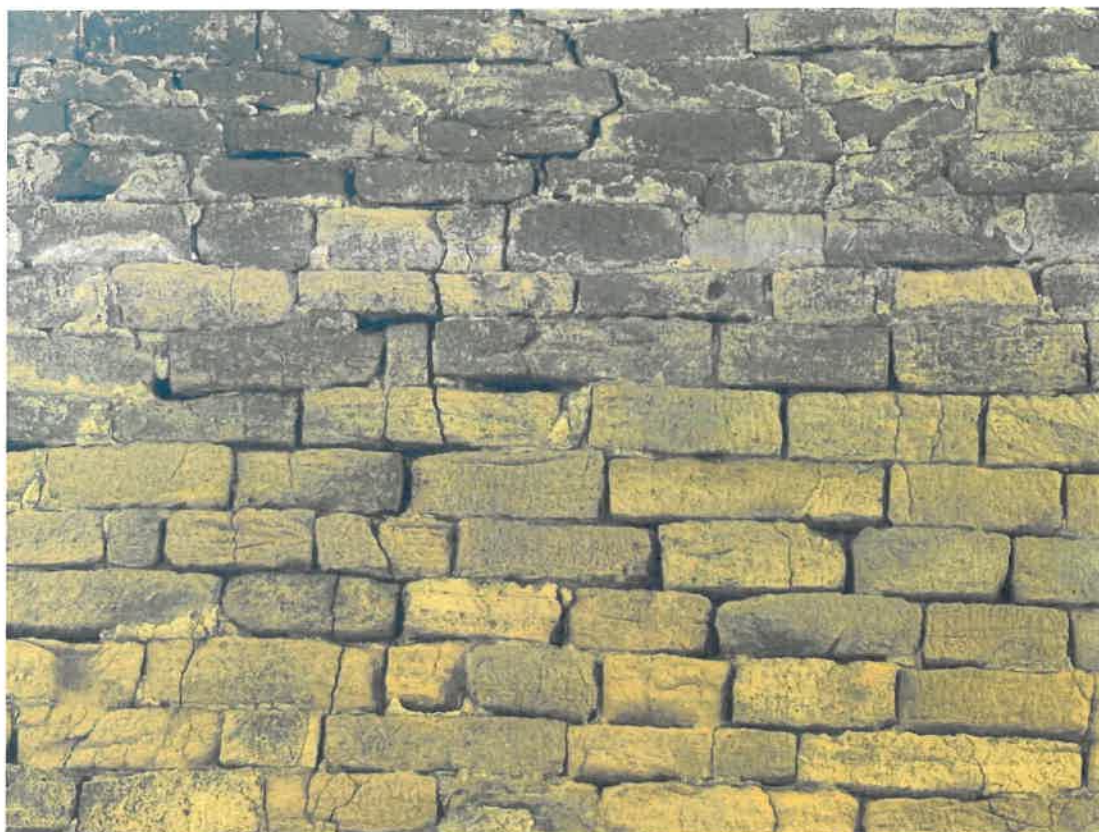
- zidărie cu aspect prafos, friabilă sau exfoliată, care se manifestă prin degradarea pietrei de la suprafață spre interior (foto. 23, 24);
- eroziuni a pietrelor datorită acțiunii factorilor atmosferici (vântul, ploaia, infiltrații, ciclurile îngheț-dezghet);

Fotografia 23. Detaliu boltă la intrados: Zidărie degradată prin eroziune, cu rosturi fără mortar de legătură, cu crăpături longitudinale prin rosturi și moloane.

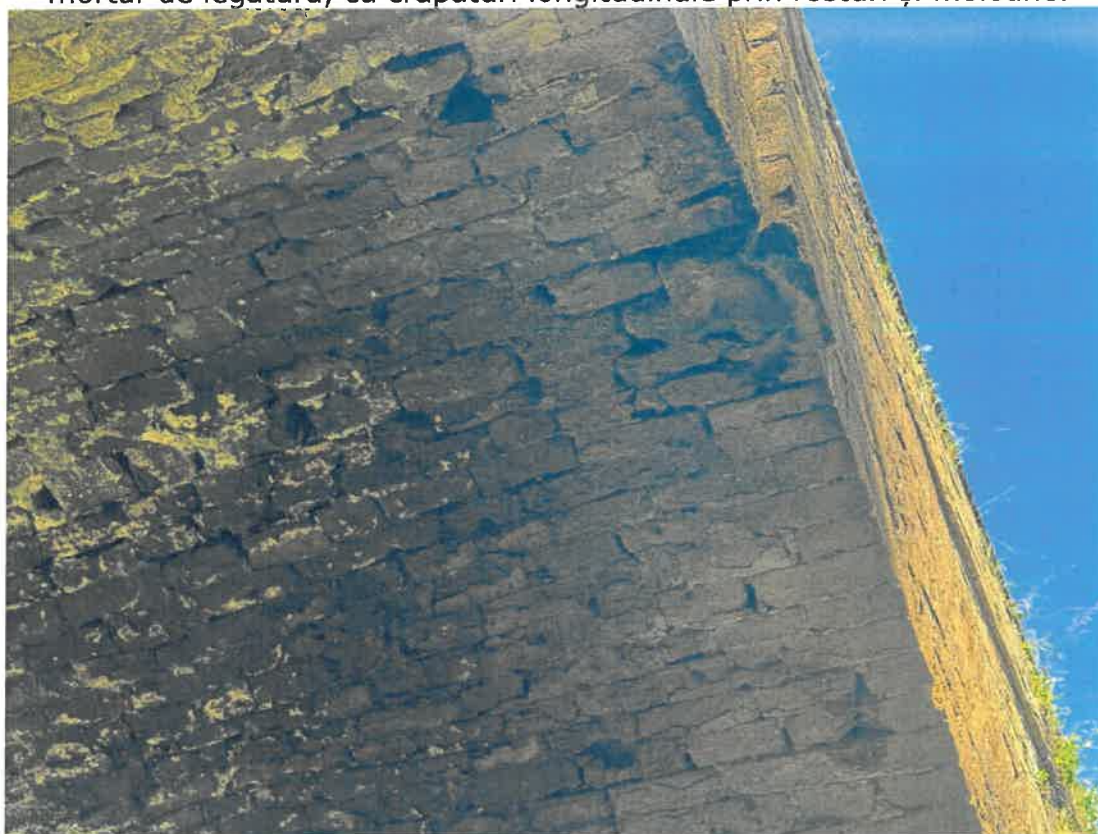
Fotografia 24. Detaliu boltă: Zidăria la Intrados cu infiltrații, eflorescențe, căderi de moloane.
