Expertizarea podului poziționat pe drumul public R14.2 Unguri-Otaci, km 7,600

### RAPORT DE EXPERTIZĂ TEHNICĂ

Pod la km 7+600

679/25 - ET

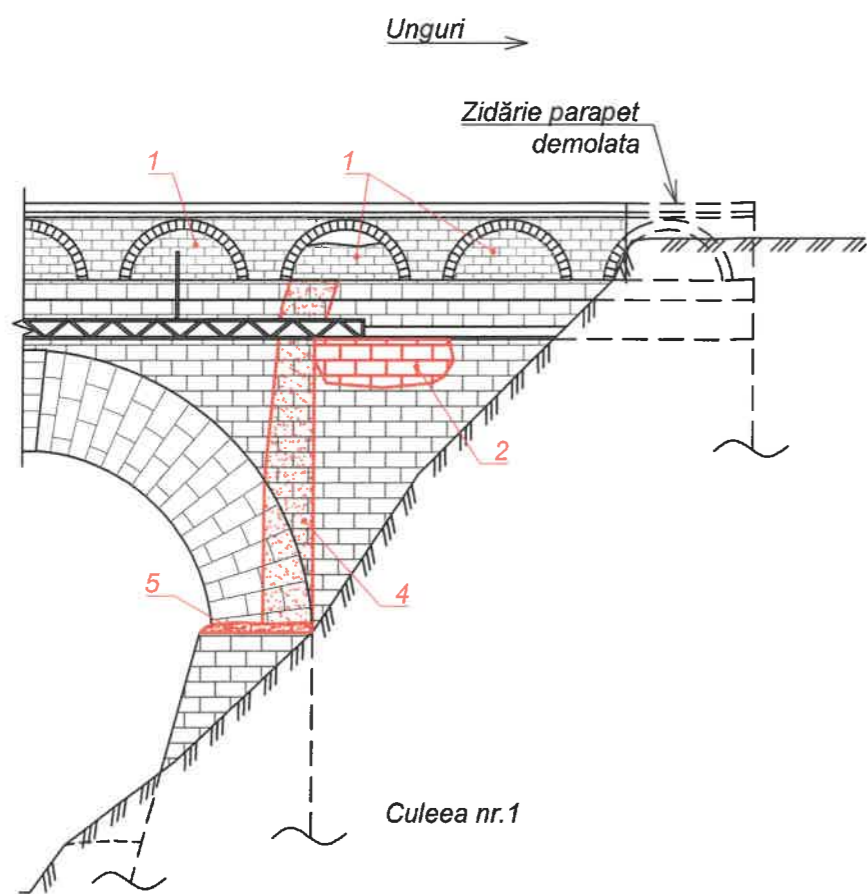
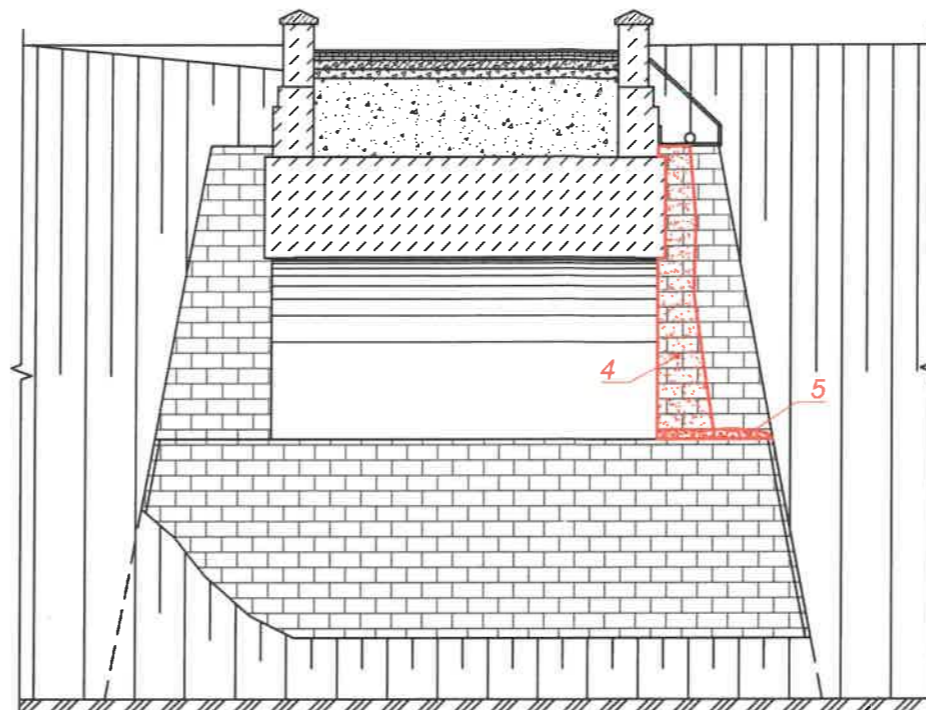
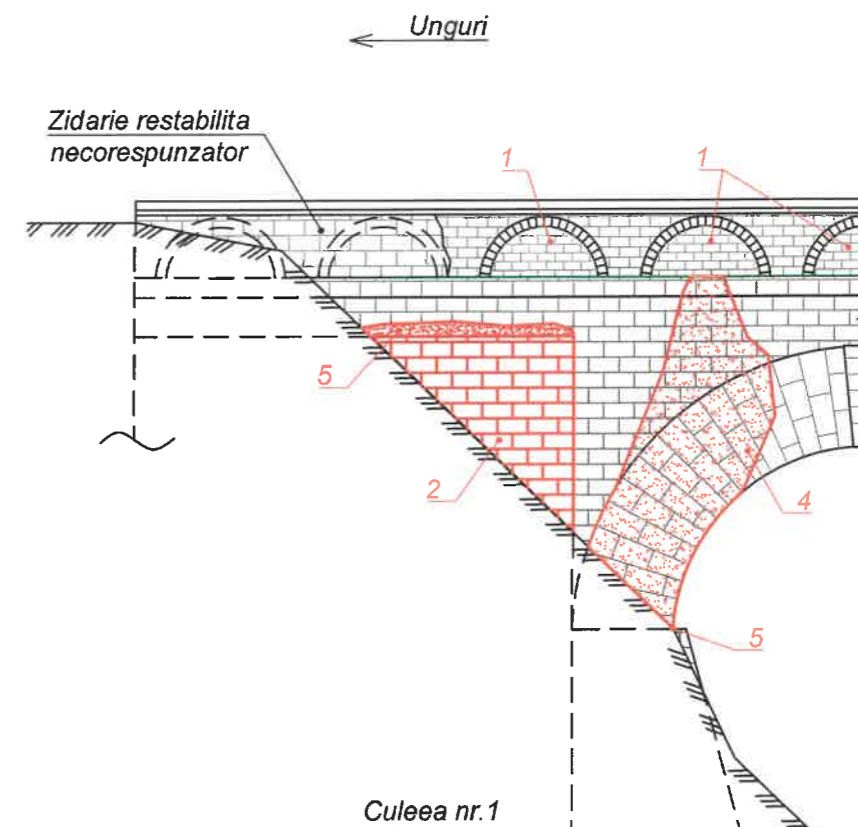
Defecte si degradari la culeea nr.1

- 1 - zidarie cu aspect prafos, zidarie friabila sau exfoliata
- 2 - rosturi spalate de infiltratii
- 3 - degradari importante in zidarie, cu dislocari de moloane
- 4 - infiltratii, eflorescente, stalactite sau draperii
- 5 - prezenta vegetatiei pe elementele infrastructurii

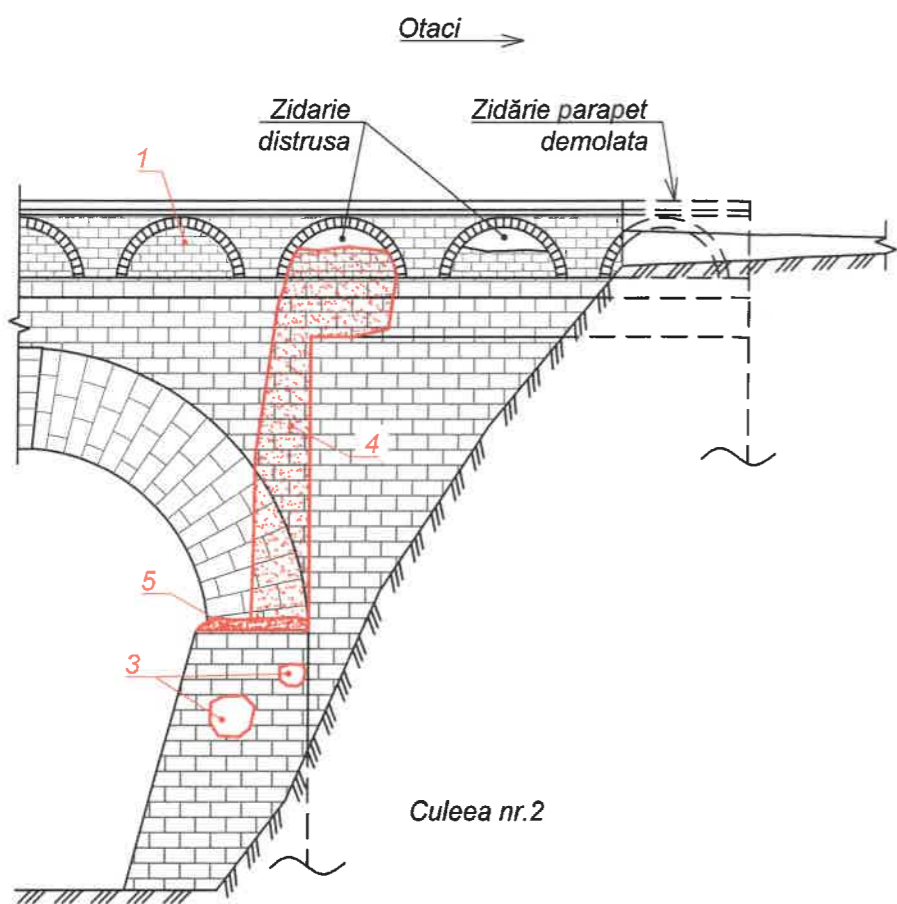
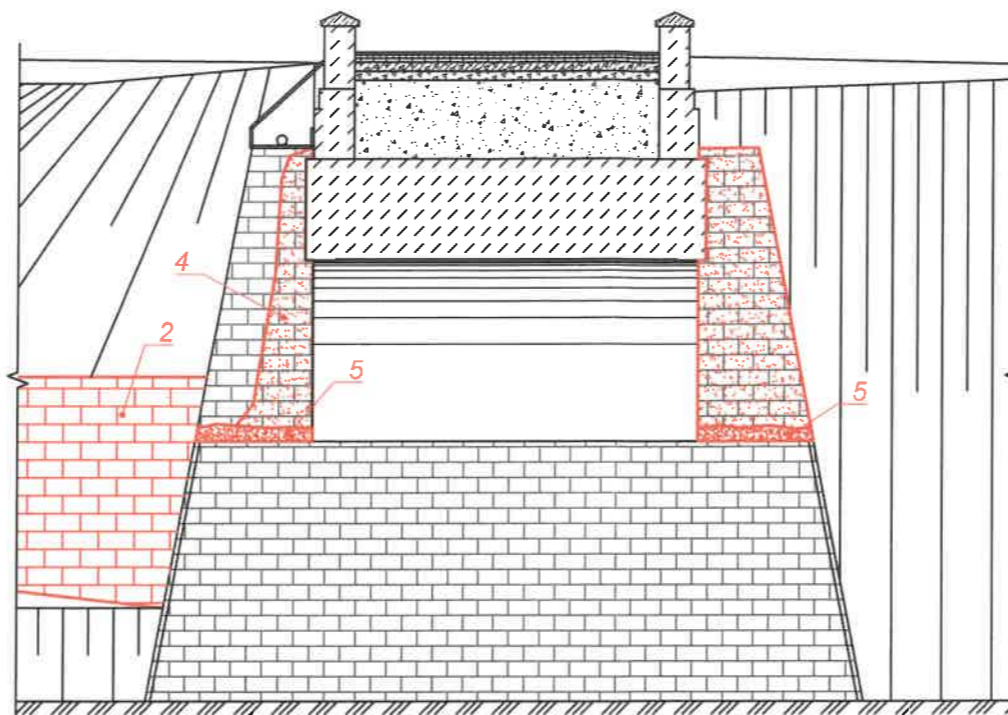
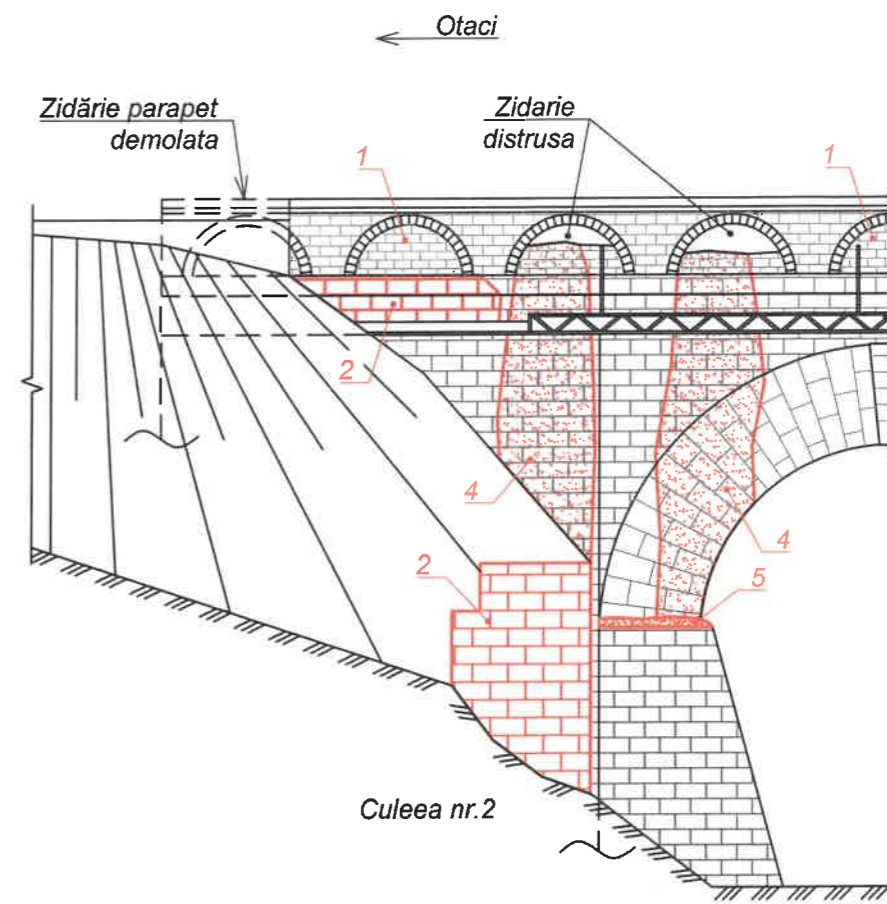
Defecte si degradari la culeea nr.2

- 1 - zidarie cu aspect prafos, zidarie friabila sau exfoliata
- 2 - rosturi spalate de infiltratii
- 3 - degradari importante in zidarie, cu dislocari de moloane
- 4 - infiltratii, eflorescente, stalactite sau draperii
- 5 - prezenta vegetatiei pe elementele infrastructurii

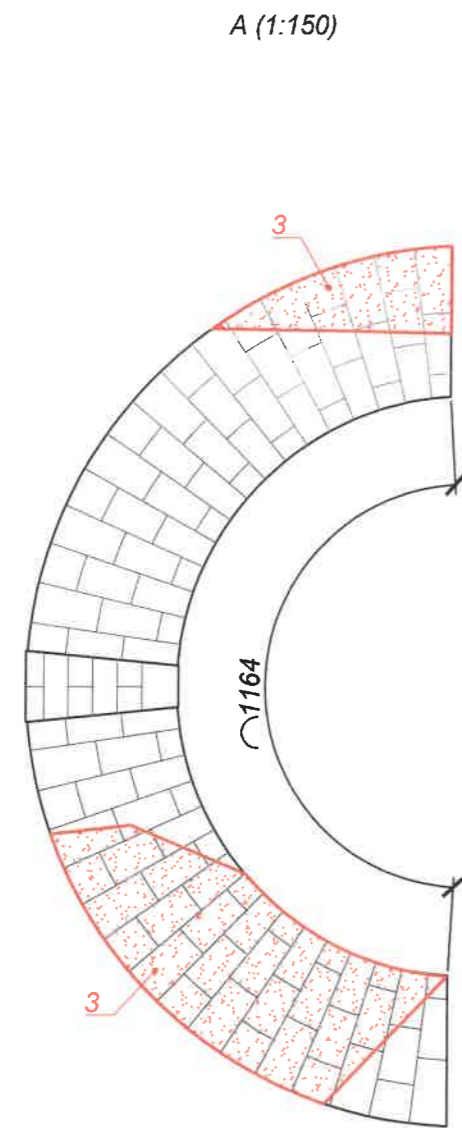
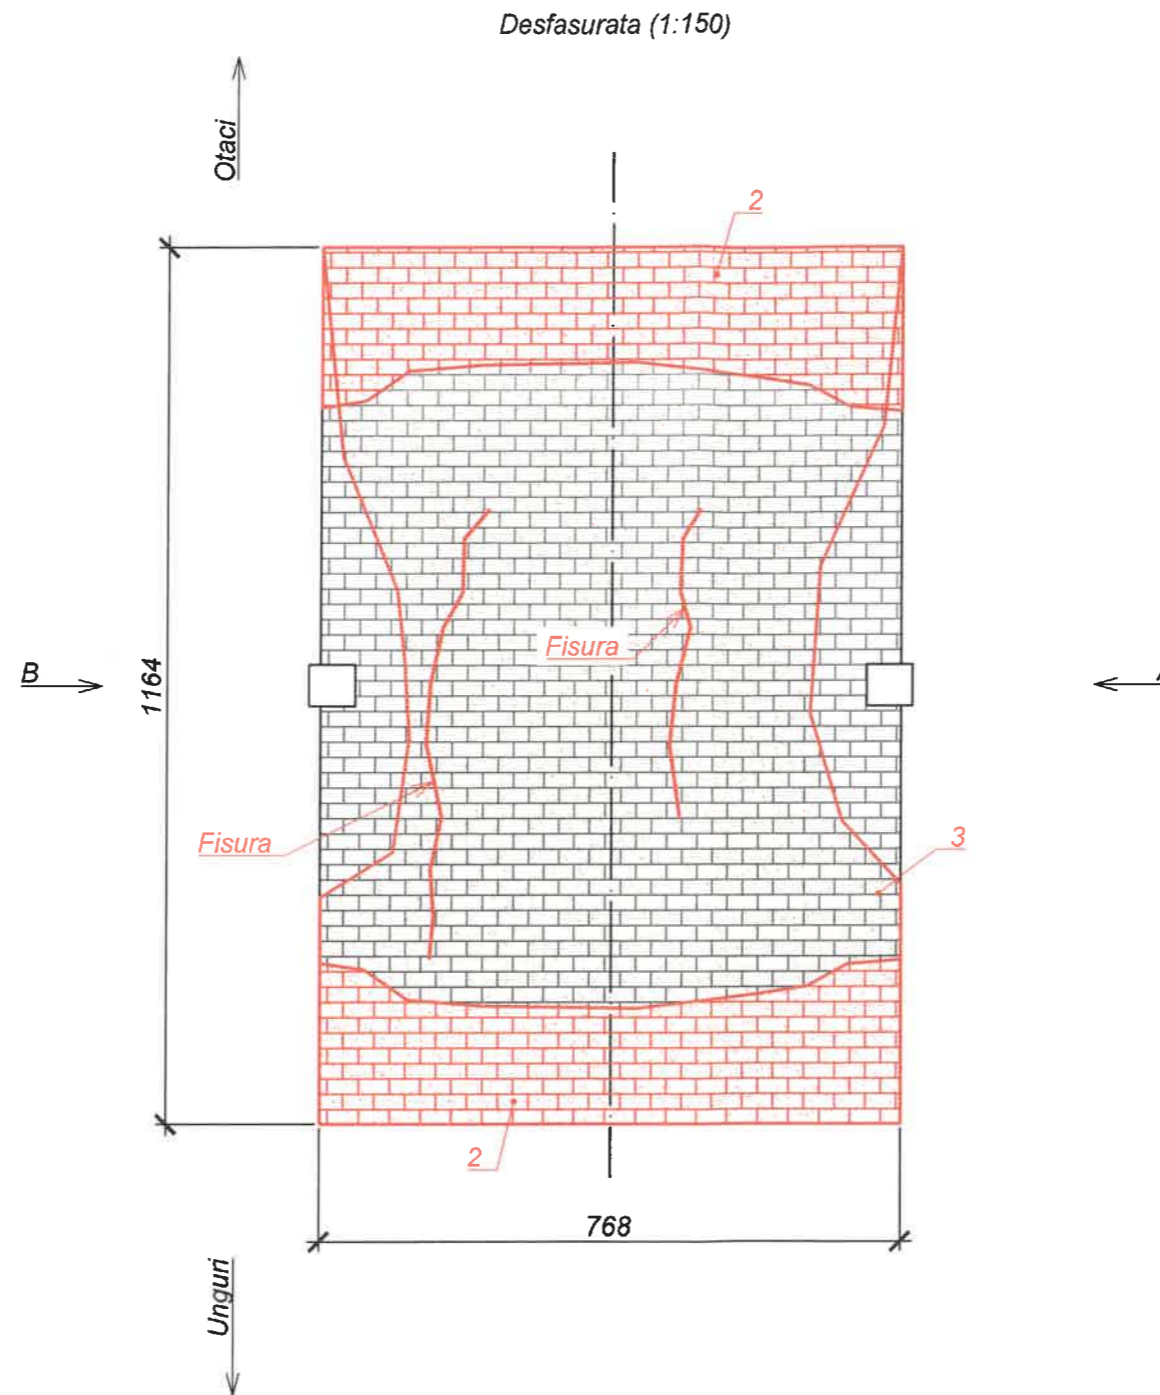
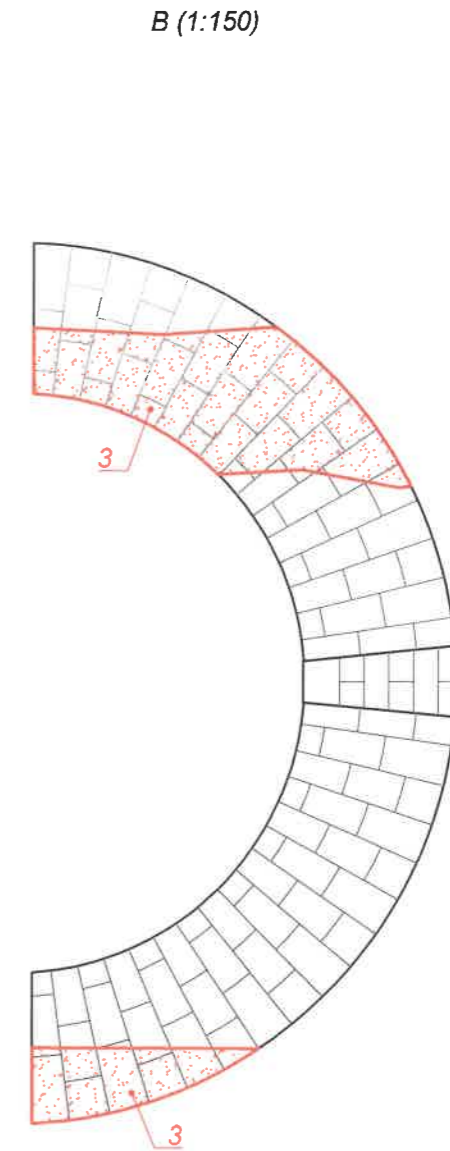
Defecte si degradari la intradosul boltii

- 1 - bolta cu degradari avansate, constand in moloane fisurate, dislocate sau cazute la intrados
- 2 - zidarie cu aspect prafos, zidarie friabila sau exfoliata
- 3 - infiltratii vizibile la intrados prin pete umede, eflorescente si chiar stalactite
- 4 - rosturi spalate de infiltratii
