**LABORATOR DE MEDIU**

**RAPORT DE ÎNCERCARE  
Nr. 3087 din 04.06.2026**
**Client intern:** Departament Studii Mediu

**Denumire lucrare:** Proiectul cu privire la reabilitare a rețelelor de drum Coridor R7 R14 Drochia – Costesti – frontieră cu România și R14.1 Soroca – frontieră cu Ucraina

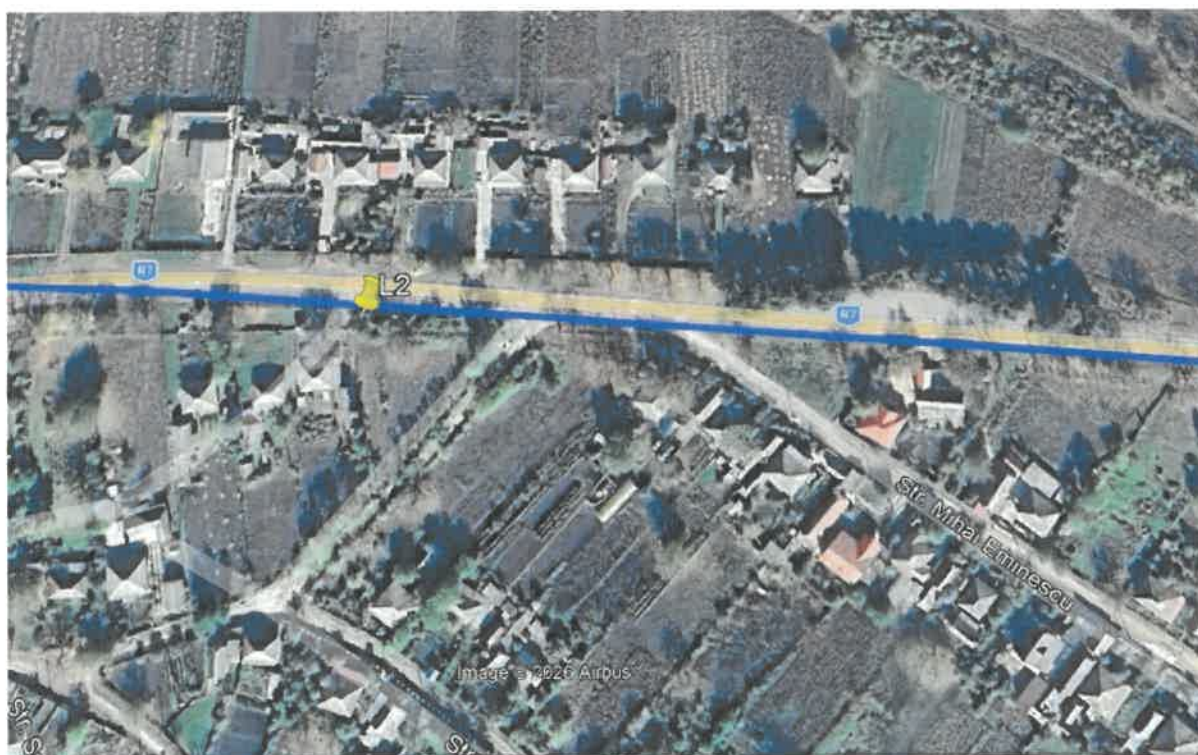
**Schița amplasamentului:**

Punctul de măsurare a fost indicat de beneficiar: Coridor R7 R14 Drochia – Costești – frontieră cu România și R14.1 Soroca – frontieră cu Ucraina, lângă locuință particulară, sat Solcani, raionul Soroca, Republica Moldova.

**Amplasarea microfonului:** Măsurările au fost efectuate cu microfonul poziționat la 1,3 m față de sol, la limita de proprietate. Au fost efectuate 5 măsurări cu durată de 15 minute fiecare.

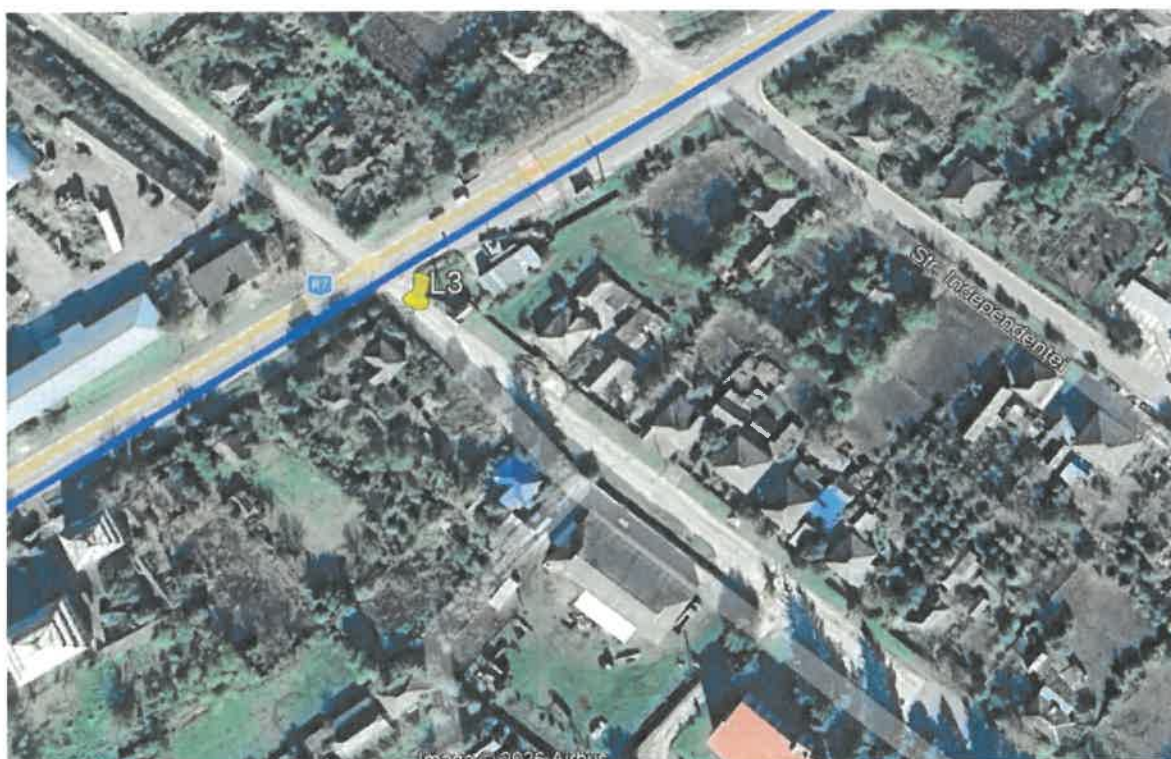
**Schița amplasamentului:**

Punctul de măsurare a fost indicat de beneficiar: Coridor R7 R14 Drochia – Costești – frontieră cu România și R14.1 Soroca – frontieră cu Ucraina, lângă locuință particulară, sat Zgurița, raionul Drochia, Republica Moldova.

**Amplasarea microfonului:** Măsurările au fost efectuate cu microfonul poziționat la 1,3 m față de sol, la limita de proprietate. Au fost efectuate 5 măsurări cu durata de 15 minute fiecare.

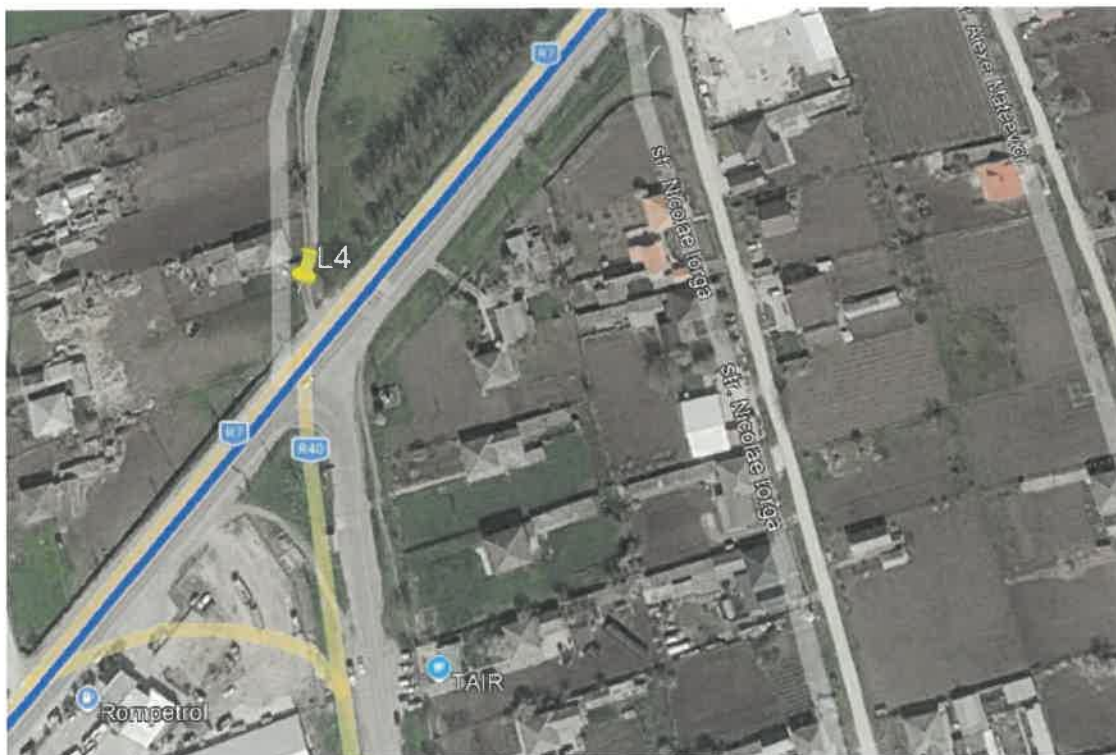
**Schița amplasamentului:**

Punctul de măsurare a fost indicat de beneficiar: Coridor R7 R14 Drochia – Costești – frontieră cu România și R14.1 Soroca – frontieră cu Ucraina, lângă locuință particulară, sat Chetrosu, raionul Drochia, Republica Moldova.

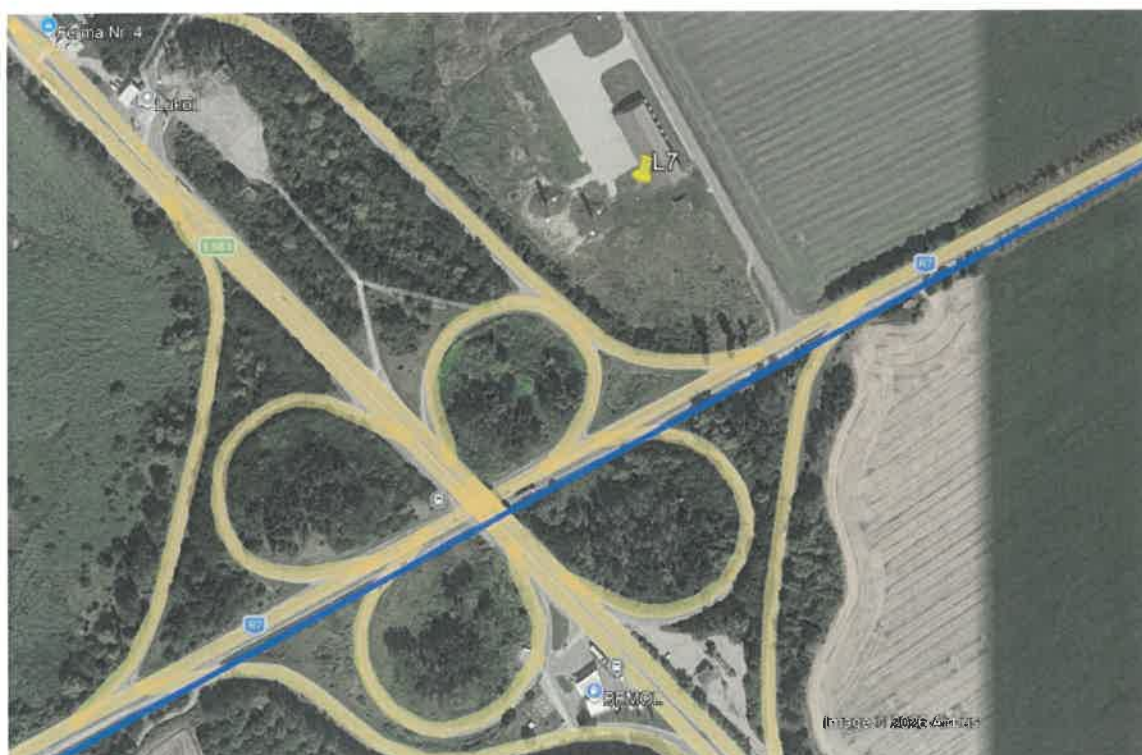
**Schița amplasamentului:**

Punctul de măsurare a fost indicat de beneficiar: Coridor R7 R14 Drochia – Costești – frontieră cu România și R14.1 Soroca – frontieră cu Ucraina, lângă locuință particulară, sat Rămăzan, oraș Rîșcani, raionul Rîșcani, Republica Moldova.
