Proiectul nr. P12002-106

Due diligence de mediu și social, evaluarea  
impactului și auditul de siguranță rutieră pentru  
proiectul de reabilitare a rețelei rutiere TEN-T din  
Moldova,  
DTM 55768

## Audit privind siguranța rutieră Tranșa 1: Drumul R7 Lotul 1, Lotul 2, Lotul 3

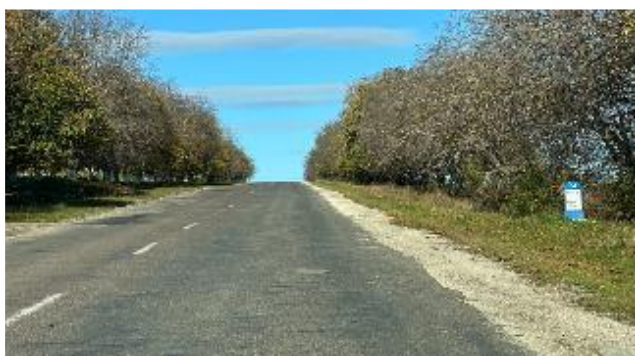
*KM 54*

**Figura 4-13. Situația actuală a drumului**

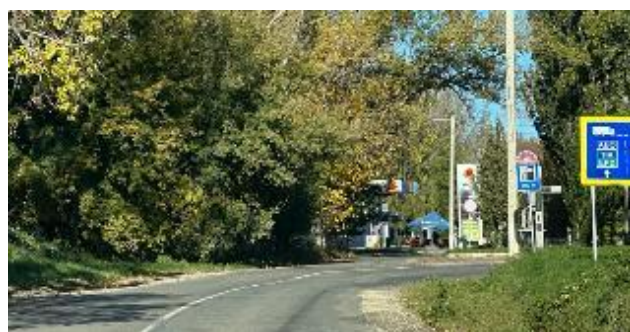
*Sfârșitul lotului 3 – lângă punctul de trecere a frontierei cu România*

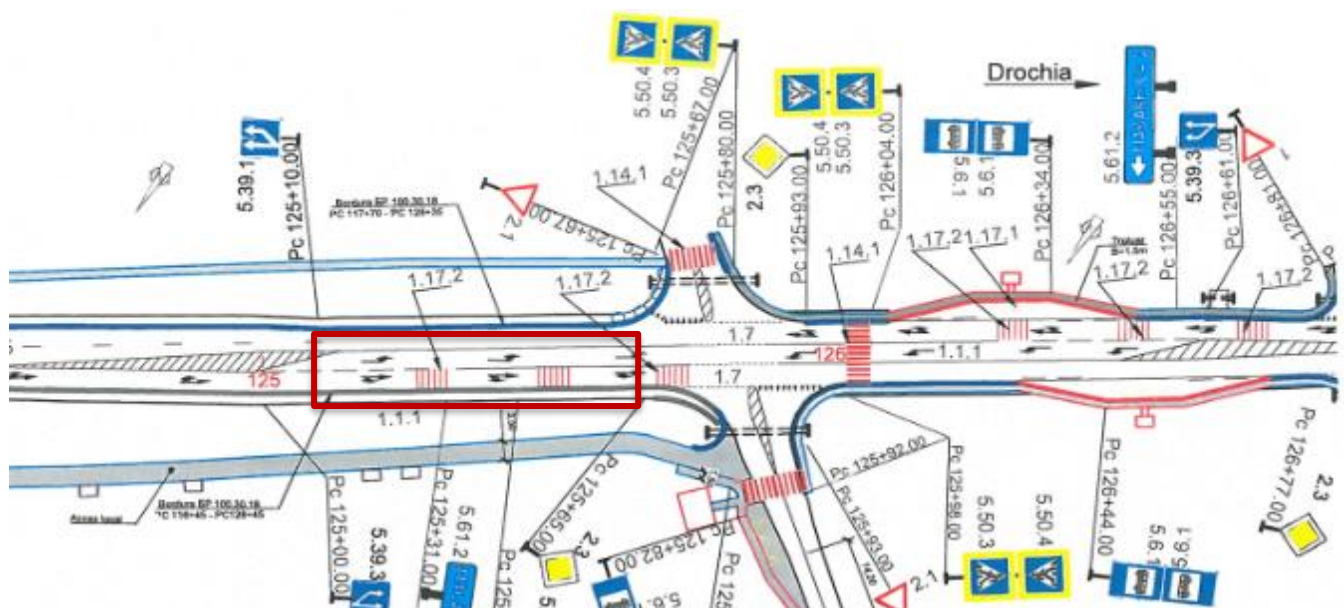
**Figura 5-1. Insulă de trafic marcată cu marcaje orizontale (~PC 126+00)**

Marcajele rutiere orizontale nu sunt suficiente, pe cont propriu, pentru a reduce viteza în zonele de intersecție, deoarece șoferii adesea le ignoră sau trec peste ele. În timp, aceste marcaje tind să se uzeze și să-și piardă vizibilitatea, mai ales dacă nu sunt întreținute sau reîmprospătate în mod regulat, ceea ce le face ineficiente în semnalizarea prudenței sau în ghidarea traficului. În mod similar, insulele de siguranță vopsite au o eficacitate limitată; sunt frecvent traversate de vehicule și pot chiar încuraja manevre riscante, reducând beneficiile de siguranță pe care ar trebui să le ofere.

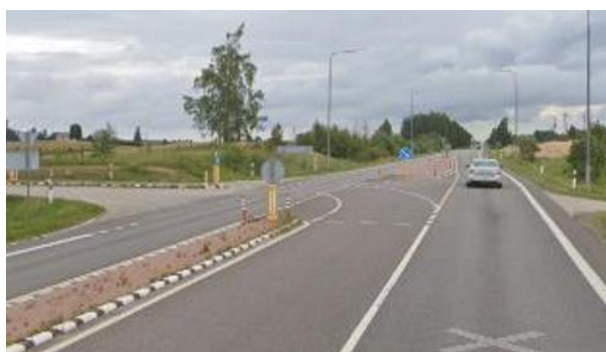
**Figura 5-2. Exemplu și schemă de insulă de trafic**

Scopul insulelor de siguranță supraînălțate (imaginile de mai jos) este:

- Separarea fluxurilor de trafic din sensuri opuse;
- Asigurarea traversării în siguranță a drumului de către pietoni în zonele de intersecție;
- Reducerea vitezei admise de la 90 la 70 km/h (în special în zonele de intersecție);
- Menținerea vitezei de 70 km/h;

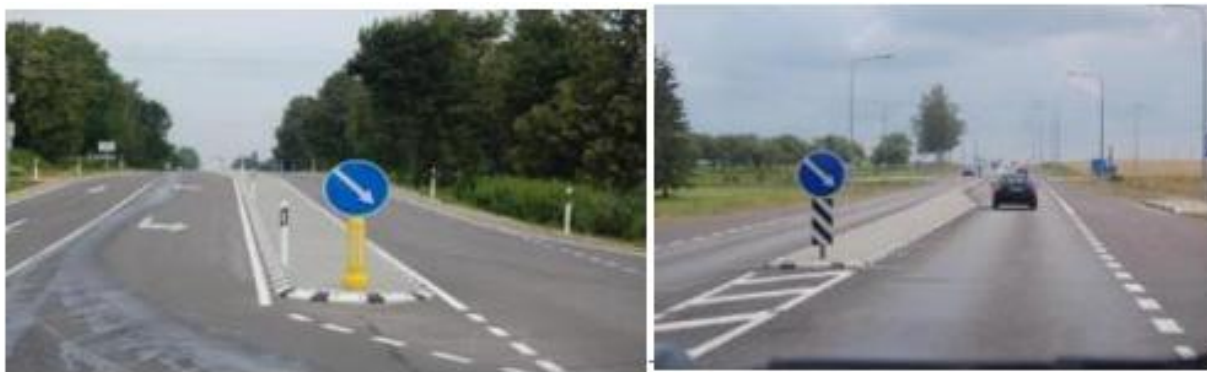
**Figura 5-3. Insule de trafic pentru separarea virajelor la stânga**

- Insule de separare pentru viraj la stânga;

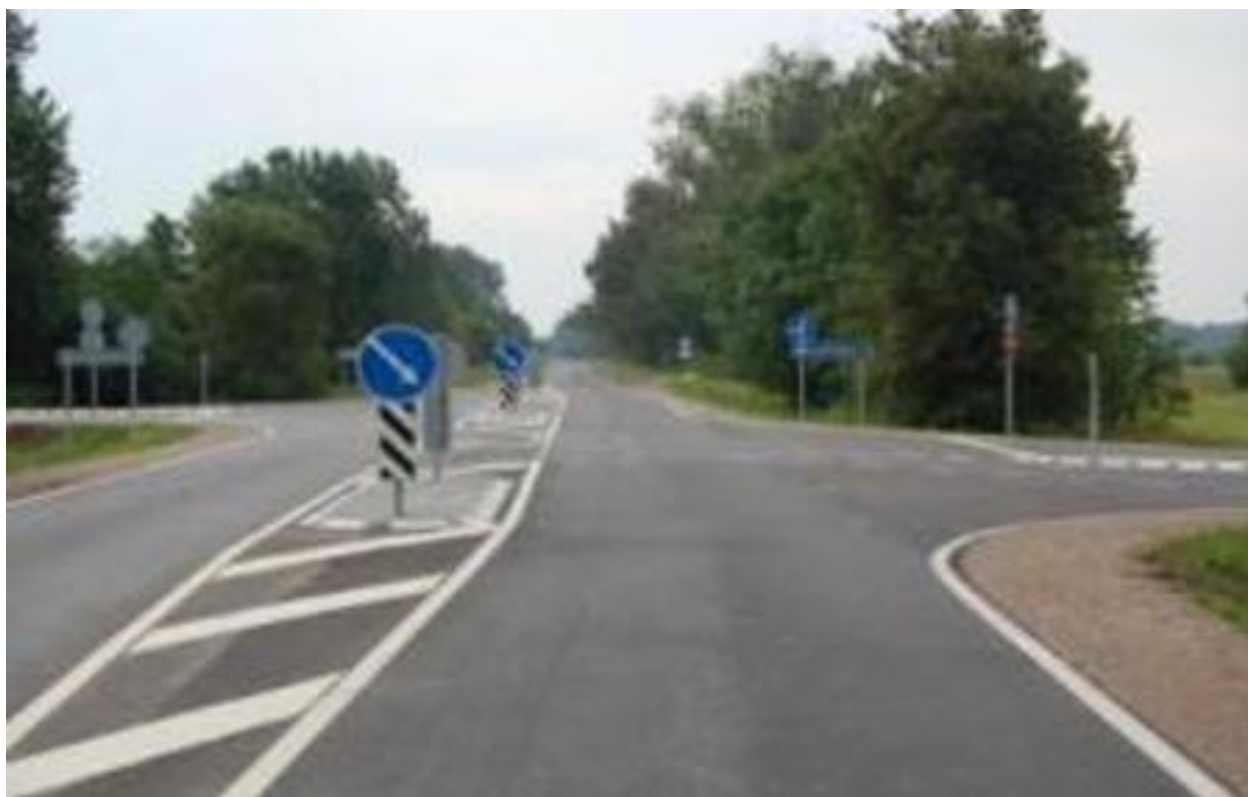
**Figura 5-4. Insule de trafic simplificate**

Insule de siguranță simplificate;

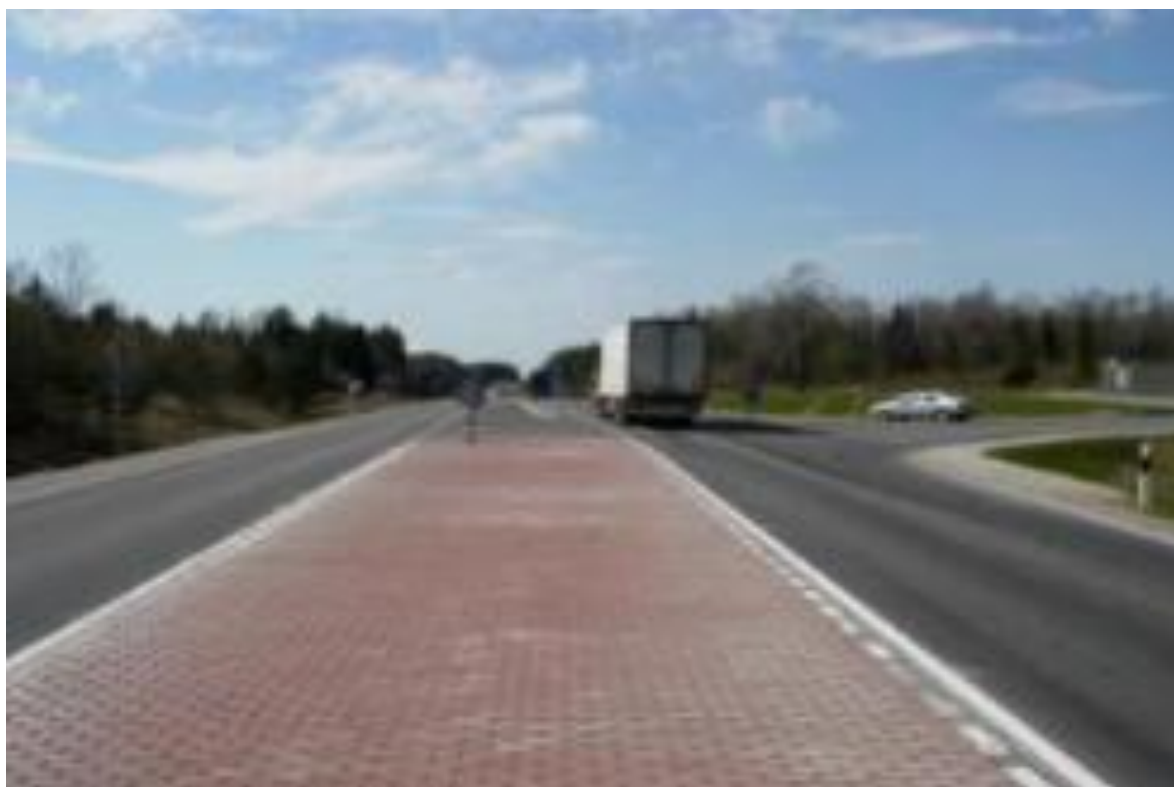
**Figura 5-5. Materiale pentru insule de siguranță supraînălțate**

- Se recomandă instalarea unor elemente reflectorizante de culoare albă pe insule, pentru a îmbunătăți vizibilitatea insulelor de siguranță supraînălțate pe timp de noapte, iarna sau în condiții meteorologice nefavorabile.
- Se recomandă instalarea unor marcaje flexibile, distincte, care reflectă lumina, la fiecare 1–2 m. Distanța dintre marcajele flexibile, distincte, care reflectă lumina, și capătul unei insule de siguranță poate fi mai mică, pentru a accentua conturul insulei de siguranță. Marcajele flexibile, distincte, care reflectă lumina, sunt recomandate în special la intersecțiile fără iluminat.
- Se recomandă instalarea de marcaje flexibile distincte, reflectorizante, direct pe suprafața insulei de siguranță marcate.

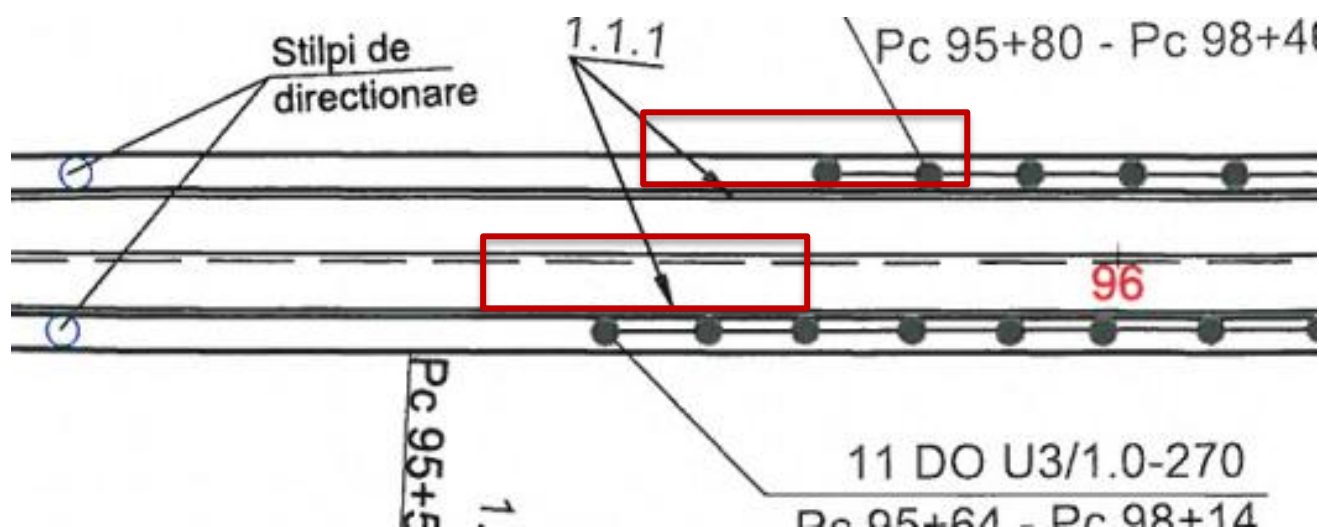
**Figura 5-6. Barierele de siguranță rutieră proiectate în prezent**

Tipul de bariere de siguranță rutieră prezentat în proiectul furnizat prezintă deficiențe semnificative de siguranță. Capetele lor expuse și neprotejate reprezintă un pericol grav pentru participanții la trafic, în special la viteze mai mari. În cazul unei coliziuni, aceste capete ale barierelor pot acționa ca obiecte rigide și penetrante, crescând probabilitatea unor avarii catastrofale ale vehiculelor și putând duce la leziuni fatale sau care pun viața în pericol. Astfel de configurații nu respectă standardele moderne de siguranță rutieră, care impun ca capetele barierelor să fie proiectate astfel încât să absoarbă energia de impact și să prevină străpungerea, răsturnarea sau decelerarea bruscă a vehiculelor.

- 7. Barierele de siguranță.** Evaluarea loturilor anterioare a relevat deficiențe la nivelul capetelor barierele, mai multe dintre acestea prezentând riscuri grave pentru siguranță. Pentru loturile rămase, este esențial să se aplice principiile de proiectare a barierele de siguranță: capetele barierele trebuie îngropate sau ancorate în sol și redirecționate departe de carosabil pentru a preveni riscul unui impact frontal fatal. Ar trebui utilizate numai modele de capete de barieră conforme și testate la coliziune, asigurându-se protecția ocupanților în cazul ieșirii accidentale de pe carosabil.

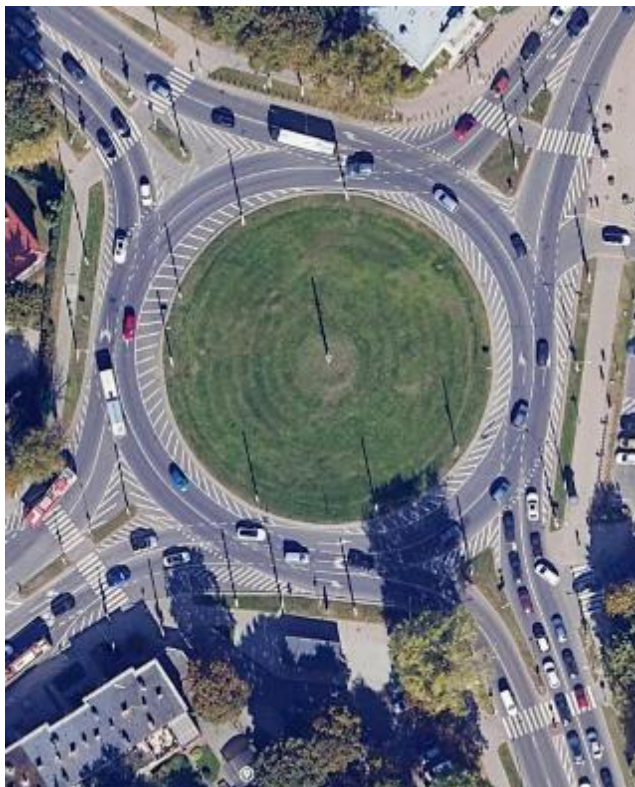
*Exemplu de reconfigurare tipică a unui sens giratoriu în sens giratoriu de tip „turbo”, utilizând doar marcaje orizontale, fără separare fizică a benzilor*

Se recomandă cu tărie revizuirea abordării actuale privind proiectarea sensurilor giratorii și adoptarea unor configurații mai sigure și mai moderne — în special sensurile giratorii de tip „turbo”, care oferă o ghidare mai clară a traficului și reduc semnificativ numărul de puncte de conflict în comparație cu sensurile giratorii convenționale cu mai multe benzi. Sensurile giratorii de tip „turbo” sunt proiectate cu separarea benzilor de circulație asigurată fizic sau vizual, ghidând șoferii pe trasee dedicate și prevenind manevrele periculoase de schimbare a benzii în interiorul sensului giratoriu. Acest design nu numai că îmbunătățește performanța în materie de siguranță, dar reduce și stresul șoferilor, în special în locațiile cu volume mari de trafic sau cu manevre complexe de viraj. Prin limitarea zonelor de conflict și asigurarea unor traiectorii previzibile ale vehiculelor, sensurile giratorii de tip „turbo” oferă o alternativă mai sigură și mai intuitivă la sensurile giratorii tradiționale cu două sau trei benzi, întâlnite frecvent în orașele și zonele rurale din Moldova.

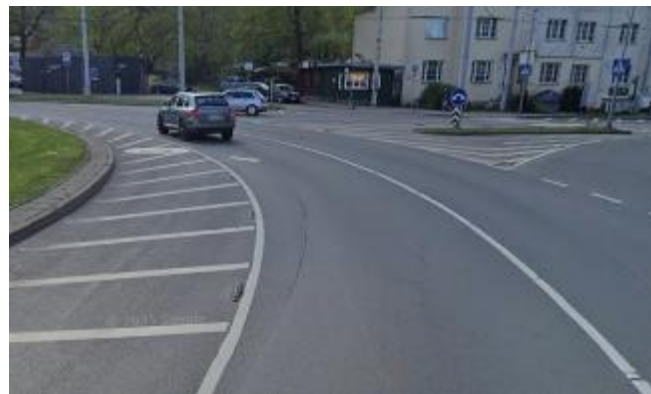
**Figura 5-11. Exemplu de sens giratoriu transformat dintr-un sens giratoriu tipic cu două benzi într-un sens giratoriu de tip „turbo” și exemplu de sens giratoriu de tip „turbo” tipic**

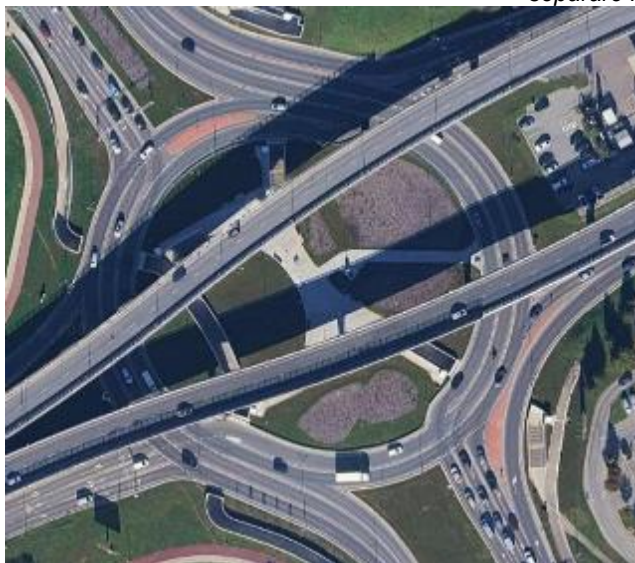
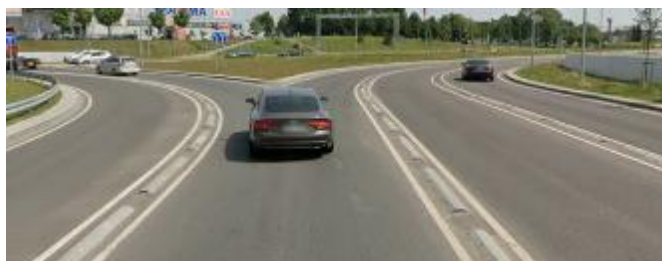
*Exemplu de sens giratoriu de tip „turbo” tipic, cu separare fizică a benzilor*

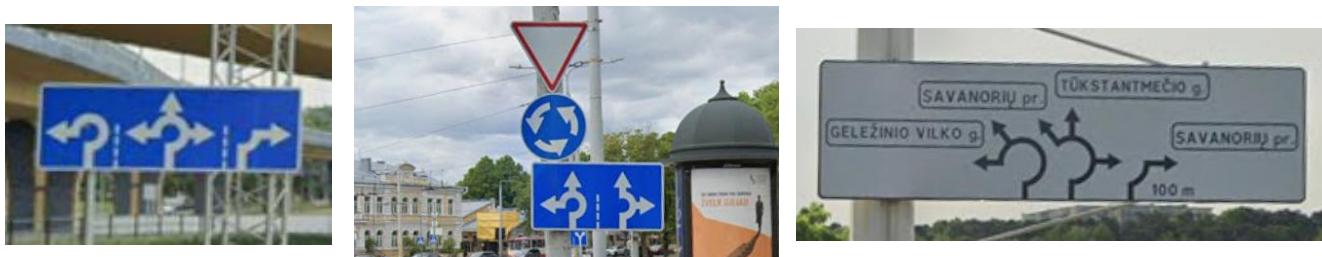
**Figura 5-12. Exemple de semne rutiere care oferă informații privind alegerea benzii de circulație în sensurile giratorii**

În plus, este esențial ca șoferii să fie informați corespunzător cu privire la alegerea benzii necesare înainte de a intra în sensul giratoriu. Acest lucru ar trebui realizat printr-o combinație de semnalizare clară în avans, marcaje rutiere și diagrame de alocare a benzilor amplasate la o distanță adecvată de sensul giratoriu, corespunzătoare vitezei de proiectare locale. Informațiile furnizate din timp le permit șoferilor să aleagă banda corectă din timp, reducând schimbările de bandă de ultim moment și minimizând probabilitatea de coliziuni în interiorul sensului

giratoriu. O semnalizare și o marcaj rutier consecvente și unificate, conforme cu standardul e pe întreaga rețea rutieră națională, ar spori și mai mult gradul de înțelegere și previzibilitate pentru toți participanții la trafic.

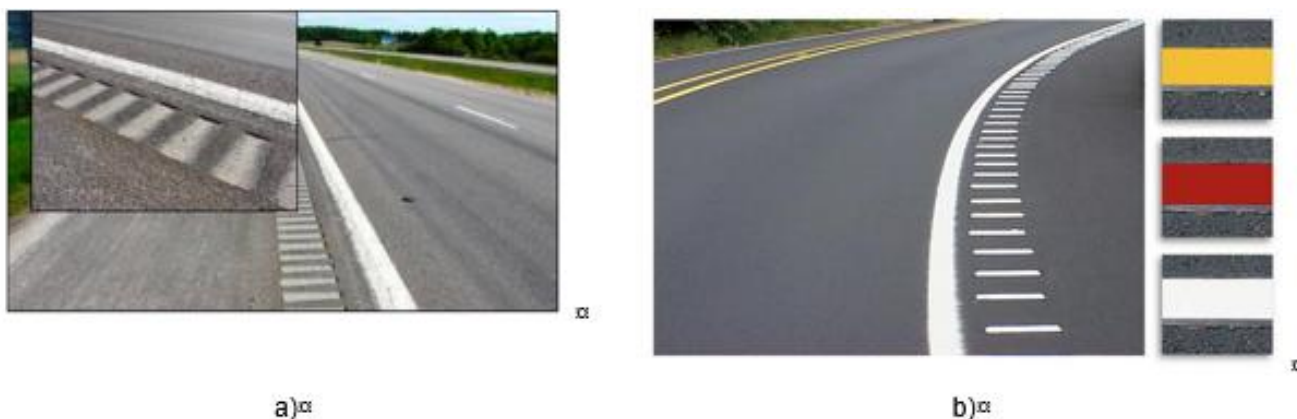
**Figura 5-13. a) bandă de avertizare frezată; b) bandă de avertizare termoplastică**

Ca recomandare pentru îmbunătățirea siguranței pe drumul R7 din Moldova — în special având în vedere numărul semnificativ de curbe orizontale — se recomandă integrarea benzilor sonore de-a lungul coridorului. Atât benzile sonore frezate, cât și benzile sonore termoplastice transversale sau de margine sunt opțiuni adecvate, în funcție de starea carosabilului și de capacitatea de întreținere disponibilă. Aceste intervenții sunt recunoscute pe scară largă ca măsuri eficiente și cu costuri reduse pentru reducerea ieșirilor de pe carosabil și a coliziunilor frontale, în special în zonele în care șoferii ar putea să nu anticipeze schimbările de curbă sau în care condițiile de vizibilitate variază. Instalarea benzilor sonore la intrarea în curbe, în interiorul secțiunilor curbe și de-a lungul marginilor drumului poate oferi șoferilor un feedback tactil și auditiv puternic, încurajând reducerea la timp a vitezei și respectarea benzii de circulație. Pentru a maximiza eficacitatea, amplasarea acestora ar trebui să fie însoțită de semnalizare și marcaje rutiere adecvate, asigurându-se că această contramăsură se integrează bine în strategia generală de siguranță pentru coridorul R7.

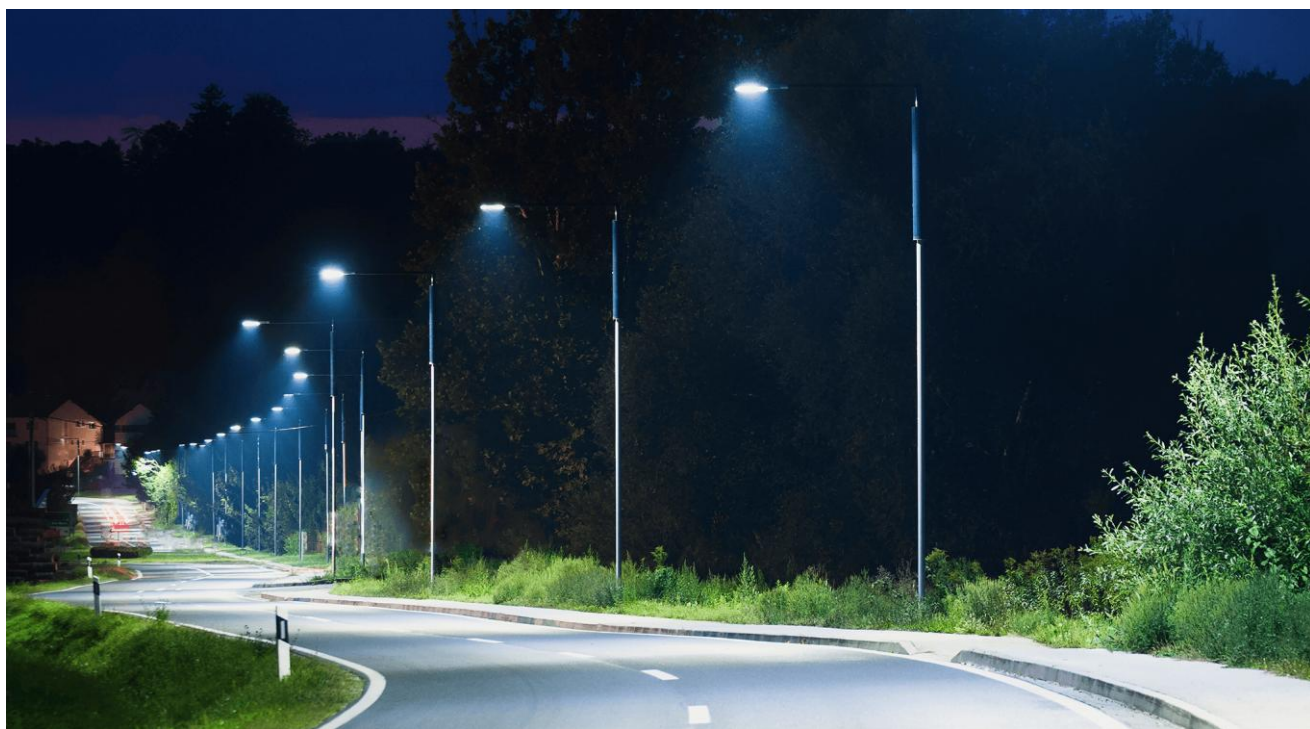
**Figura 5-14. Stâlpi de iluminat rutier alimentați cu energie solară**

Iluminatul rutier insuficient reprezintă o deficiență critică de siguranță rutieră care afectează mai multe localități din raionul Rîșcani, în special în sate precum Hiliuți, Pîrjota, Șaptebani, Gălășeni și Petrușeni, unde vizibilitatea limitată pe timp de noapte și condițiile meteorologice nefavorabile sporesc riscul de accidente. Prin urmare, instalarea și modernizarea iluminatului rutier ar trebui considerate o intervenție prioritară de siguranță, în special la intrările în localități, la trecerile de pietoni, la intersecții, în zonele stațiilor de autobuz, pe secțiunile cu curbă orizontală și verticală și în alte locații cu potențial ridicat de conflict.

Pentru aceste așezări rurale, sistemele moderne de iluminat alimentate cu energie solară reprezintă o soluție deosebit de potrivită și durabilă. Astfel de sisteme utilizează panouri fotovoltaice integrate pentru a capta energia solară în timpul zilei și a o stoca pentru funcționarea pe timp de noapte, permițând o iluminare fiabilă fără a depinde de infrastructura convențională a rețelei electrice. Această abordare oferă avantaje substanțiale pentru mediile rurale dispersate, reducând complexitatea instalării, minimizând costurile operaționale și asigurând funcționalitatea pe termen lung chiar și în zonele cu acces limitat la rețeaua de utilități. Implementarea iluminatului solar cu LED-uri eficiente din punct de vedere energetic ar constitui o măsură eficientă, rezilientă și rentabilă pentru îmbunătățirea siguranței rutiere pe timp de noapte în satele vizate.

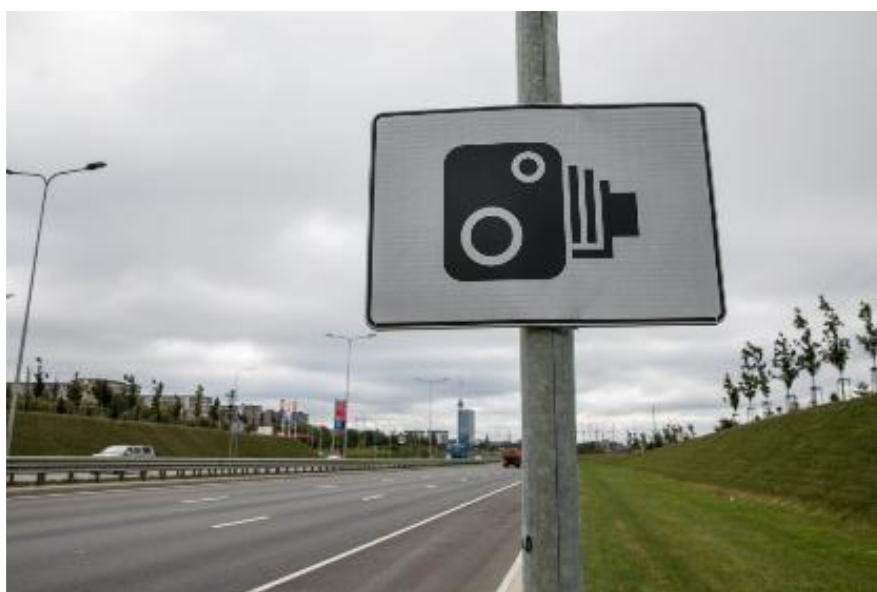
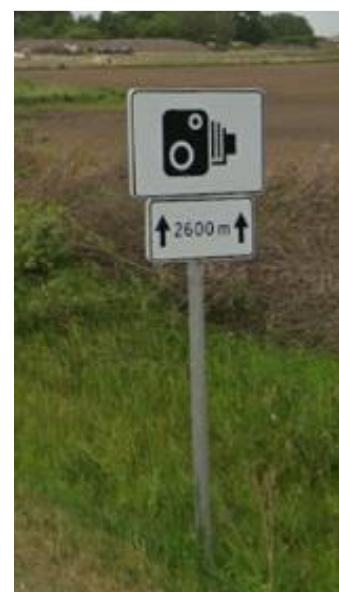
Măsurile de control pot include camere de supraveghere a vitezei și sisteme radar, care pot fi, în general, împărțite în sisteme de control al vitezei punctuale și sisteme de control al vitezei medii. În localitățile în care se preconizează schimbări semnificative ale modelului de trafic — de exemplu, acolo unde este probabil ca vehiculele să vireze pe drumuri locale sau unde există mai multe intersecții — camerele de supraveghere a vitezei punctuale pot fi mai potrivite. Cu toate acestea, în localitățile în care traficul se desfășoară în principal pe coridorul principal, cu un trafic lateral limitat, puține intersecții și întreruperi minime ale fluxului de trafic, se recomandă, în general, controlul vitezei medii. Astfel de sisteme asigură menținerea unei viteze sigure și conforme de către vehiculele aflate în tranzit pe întreaga secțiune a localității, în loc să reducă viteza doar la puncte izolate de control.

**Figura 5-17 . a) Avertisment privind controlul vitezei punctuale b) Avertisment privind controlul vitezei medii**

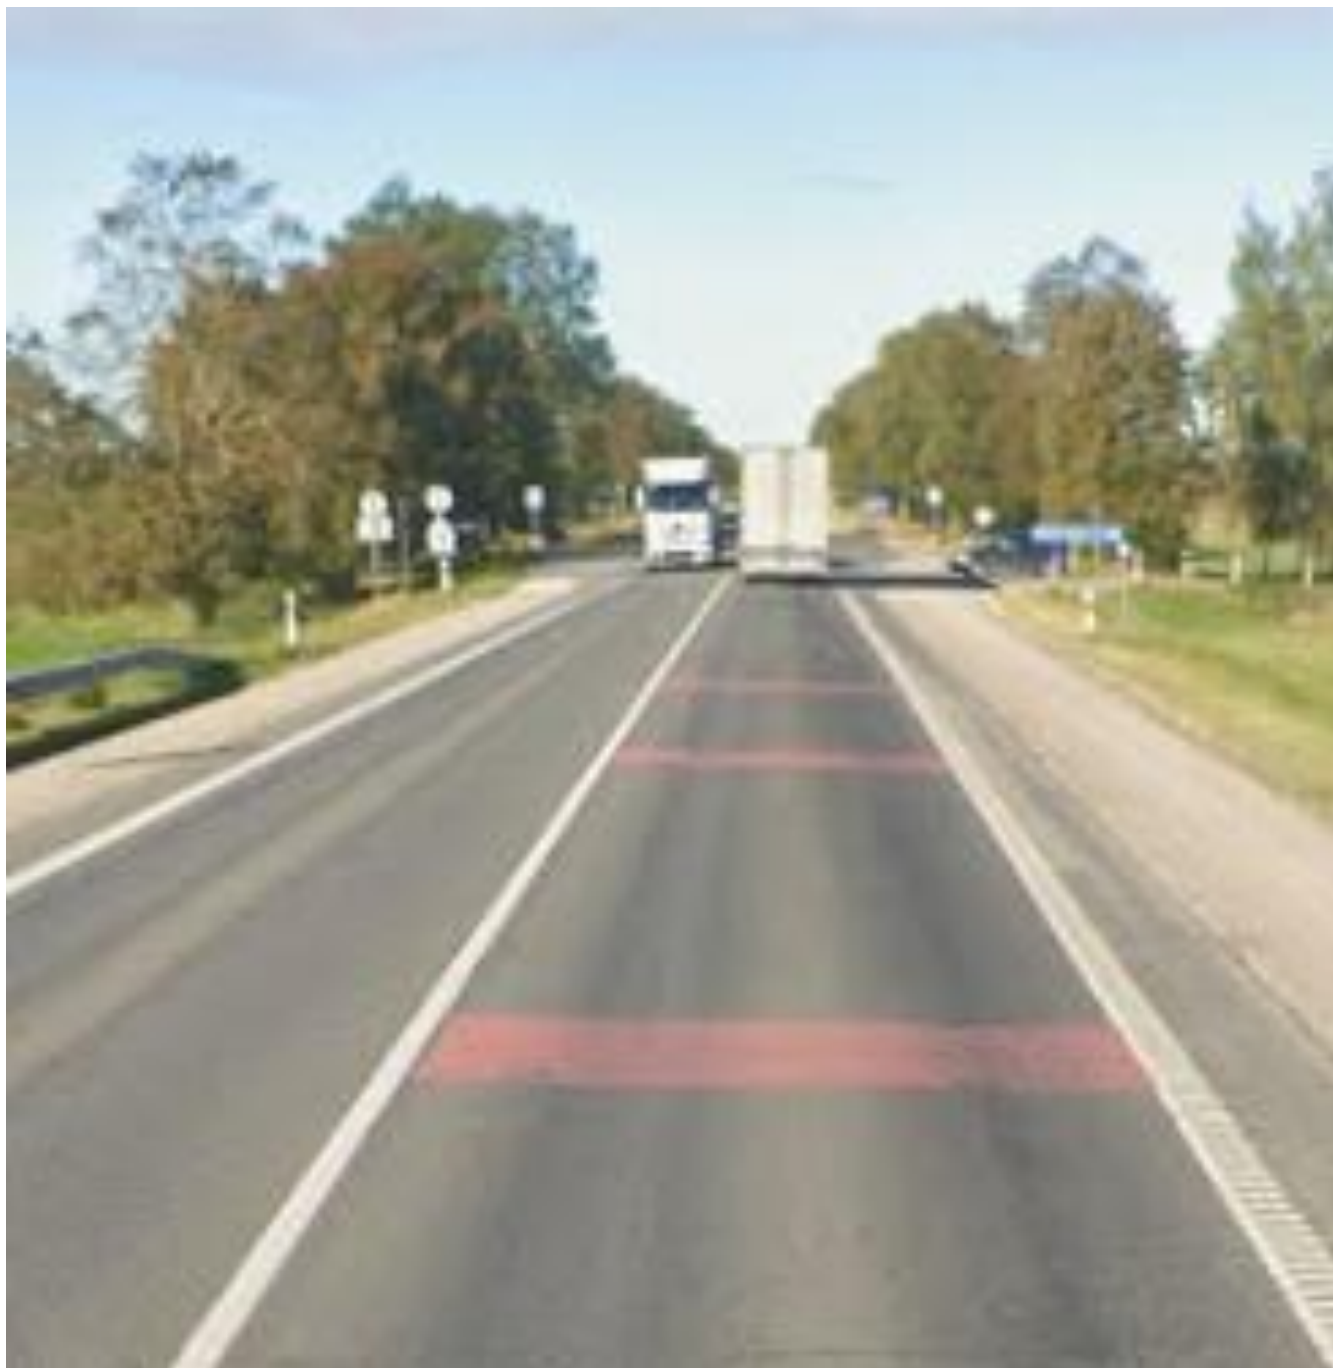
**Figura 5-18 . Exemplu de benzi sonore**

O altă măsură deja reflectată în soluțiile de proiectare propuse este utilizarea benzilor sonore transversale sau a marcajelor sonore frezate la intrările în localități. Deși aceste măsuri nu reduc în mod semnificativ viteza vehiculelor din punct de vedere fizic, ele creează un disconfort psihologic și sporesc atenția șoferilor, indicând în mod clar trecerea într-o zonă cu condiții de trafic diferite, activitate sporită la marginea drumului și așteptări privind viteze mai mici.

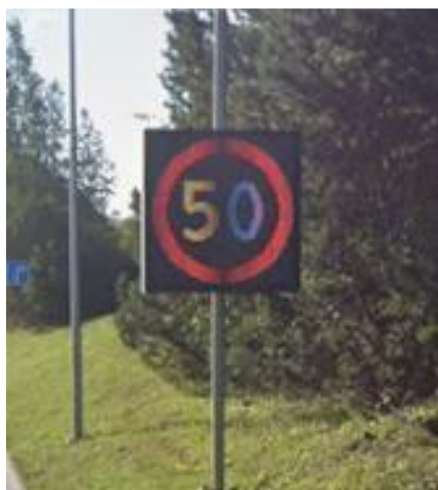
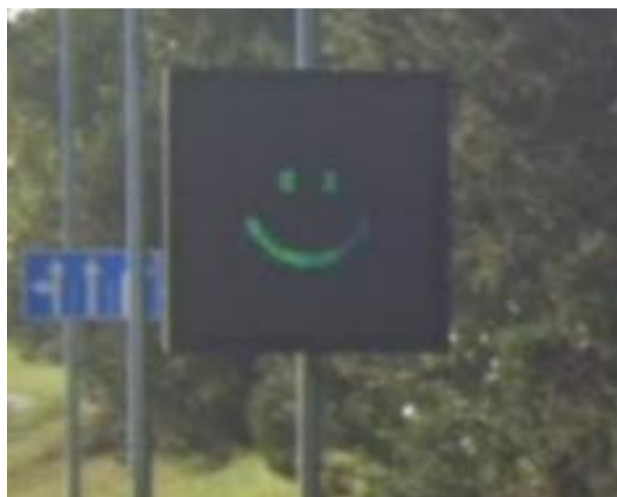
Astfel de sisteme sunt menite să sporească gradul de conștientizare al șoferilor și să încurajeze reducerea voluntară a vitezei, în special la intrările în localități, în apropierea trecerilor de pietoni, a școlilor, a stațiilor de autobuz sau a altor zone sensibile de lângă drum. Experiența arată că feedback-ul vizual imediat privind viteza de deplasare poate influența în mod pozitiv comportamentul șoferilor și poate contribui la reducerea vitezelor de deplasare fără a crea un disconfort semnificativ pentru utilizatorii drumului sau pentru locuitorii din zonă.

**Figura 5-19 a) Avertisment privind depășirea limitei de viteză a vitezei actuale de deplasare b) Indicarea faptului că viteza de deplasare este sub limita de viteză**

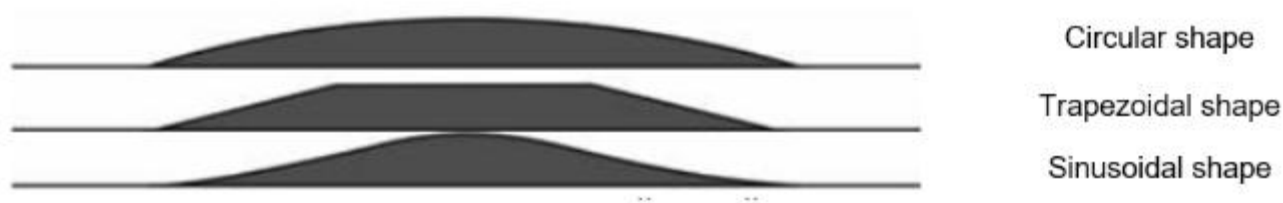
**Figura 5-20 Tipuri de denivelări de viteză**

Una dintre măsurile cele mai frecvent utilizate este denivelarea de viteză, care poate fi proiectată în diferite forme și, prin urmare, poate influența în mod diferit viteza vehiculelor. Denivelările de viteză cu profil circular sunt, în general, cele mai eficiente în reducerea fizică a vitezei, dar prezintă și dezavantaje notabile, printre care creșterea nivelurilor de vibrații și zgomot, care pot afecta negativ mediul rezidențial din apropiere. Din acest motiv, în funcție de caracteristicile localității, denivelările de viteză trapezoidale sau sinusoidale sunt adesea mai potrivite, în special în zonele cu trafic pietonal intens sau în apropierea intersecțiilor, unde este necesară o atenție sporită din partea șoferilor și viteze de apropiere mai mici.

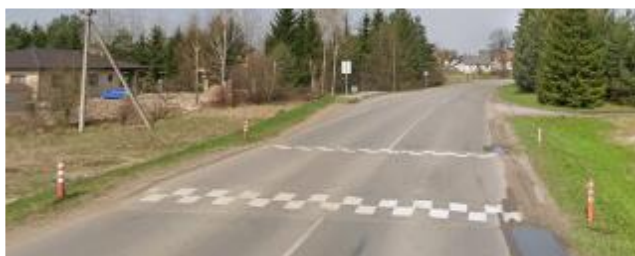
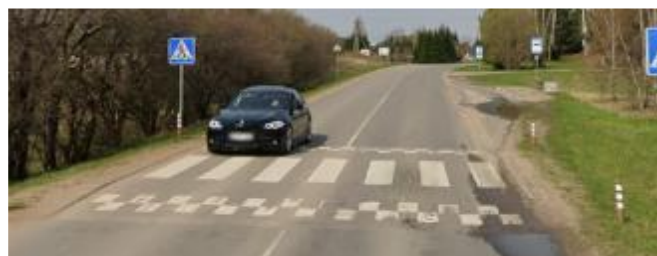
Denivelările de viteză trapezoidale nu sunt, de obicei, recomandate pe drumurile din afara zonelor de așezare sau pe străzile care nu prezintă caracteristicile unui mediu urban sau rezidențial, cum ar fi absența trotuarelor, a clădirilor, a activității pietonale sau acolo unde drumul traversează în principal zone împădurite sau neamenajate. În paralel, trecerile de pietoni supraînălțate pot fi, de asemenea, utilizate ca măsură eficientă de calmare a traficului. Acestea constau în treceri de pietoni instalate pe denivelări trapezoidale și au scopul de a îmbunătăți vizibilitatea pietonilor, de a spori atenția șoferilor și de a îmbunătăți siguranța generală a pietonilor.

**Figura 5-21 a) Denivelare trapezoidală în zona de așezare b) Trecere de pietoni supraînălțată în zona de așezare**

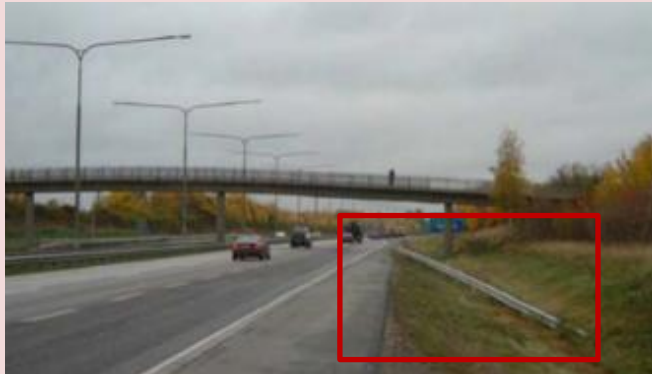
| 7. | PC 33+15 – 34+50<br>PC 38+10 – 40+00<br>PC 54+40 – 59+20<br>PC 70+80 – 72+00 | Capetele drepte ale barierelor de siguranță sunt nesigure, deoarece o coliziune frontală cu acestea poate avea consecințe grave asupra sănătății utilizatorilor drumului. Astfel | M | Coborâți capetele barierei, rotiți-le în direcția opusă sensului de mers și a carosabilului, apoi înfigeți-le în pământ. Proiectarea barierelor orientate în afara drumului, coborâte la nivelul solului și înfipite în pământ asigură consecințe mai puțin grave în cazul |

| | <p>PC 80+50 – 84+70<br/> PC 95+64 – 98+40<br/> PC 129+00 – 133+00<br/> PC 175+20 – 176+00<br/> PC 181+64 – 182+22<br/> PC 198+80 – 199+66<br/> PC 241+75 – 246+10</p> | <p>de soluții de proiectare ar trebui înlocuite cu capete terminale mai sigure, care absorb șocul (impact- ), sau cu o dispunere diferită a barielor.</p> | <p>accidentelor. De asemenea, acest tip de bariere poate ajuta vehiculul să revină pe drum , în loc să se răstoarne sau să se izbească de elementele din jur.</p> |

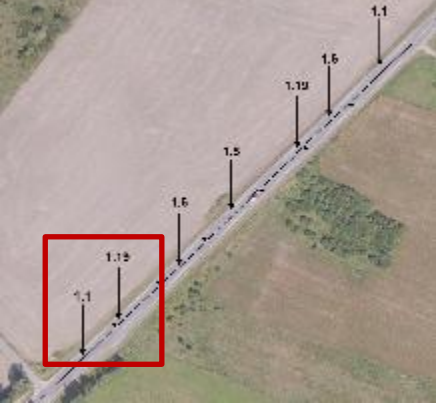
| 8. | <p>PC 43+50 – 44+50<br/> PC 48+50 – 49+50<br/> PC 50+20 – 51+20<br/> PC 51+40 – 52+40<br/> PC 79+50 – 89+50<br/> PC 83+20 – 84+00<br/> PC 89+20 – 90+10<br/> PC 91+50 – 92+50</p> | <p>Marcajele rutiere orizontale 1.6 și 1.19 se intersectează, ceea ce poate crea aglomerație vizuală și poate induce în eroare șoferii cu privire la relevanța sau semnificația marcajelor. Suprapunerea tipurilor de linii poate reduce claritatea și poate duce la incertitudine în ceea ce privește ghidarea pe benzi și regulile de depășire.</p> | <p>L</p> <p>Se recomandă poziționarea săgeților 1.19 între liniile 1.6, mai degrabă decât direct deasupra acestora. Această abordare va asigura că marcajele rămân clare, consecvente din punct de vedere vizual și ușor de interpretat pentru toți participanții la trafic, minimizând orice potențială neînțelegere cu privire la scopul și valabilitatea lor.</p> |

| | <p>PC 96+20 – 97+10</p> <p>PC 107+40 – 108+20</p> <p>PC 114+60 – 115+60</p> <p>PC 147+15 – 148+30</p> <p>PC 147+20 – 148+20</p> <p>PC 161+60 – 162+60</p> <p>PC 164+60 – 165+50</p> <p>PC 183+00 – 184+00</p> <p>PC 184+25 – 185+25</p> <p>PC 189+55 – 190+55</p> <p>PC 199+35 – 200+35</p> <p>PC 204+00 – 204+60</p> <p>PC 211+20 – 212+20</p> <p>PC 215+85 – 216+85</p> <p>PC 262+50 – 263+40</p> <p>PC 263+50 – 264+40</p> <p>PC 265+60 – 266+50</p> <p>PC 283+80 – 284+50</p> <p>PC 285+60 – 286+40</p> <p>PC 287+60 – 288+50</p> <p>PC 288+60 – 289+40</p> | | | <p><i>Exemplu de marcaj orizontal</i></p> |

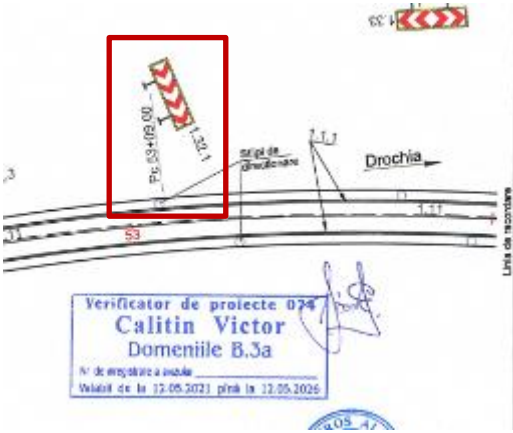
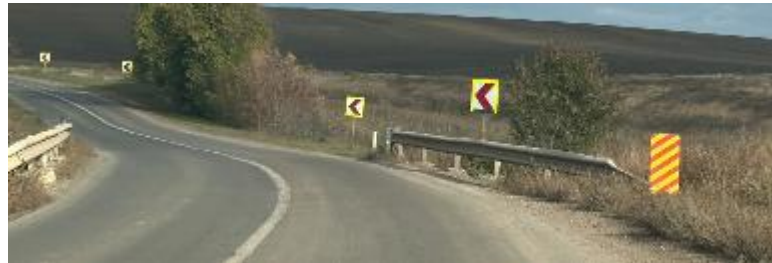
| 10. | <p>PC 53+09<br/> PC 242+59 – 244+50<br/> PC 254+00 – 257+50</p> | <p>Utilizarea unui singur indicator rutier pentru a avertiza cu privire la o curbă poate oferi informații insuficiente șoferilor. Este esențial ca șoferii să fie atenți în permanență, în special pe tronsoanele mai lungi sau cu curbe ușoare.</p> | L | <p>Pentru secțiunile cu curbe, se recomandă utilizarea semnelor de avertizare segmentate, precum 1.34.1 sau 1.34.2, în locul semnelor de avertizare pentru curbe cu un singur simbol (de exemplu, 1.32.1 sau 1.32.2). Această abordare oferă șoferilor o orientare vizuală mai clară, reducând în același timp densitatea inutilă a semnelor.</p> <p><i>Exemplu de semne 1.34.2 în Moldova</i></p> |

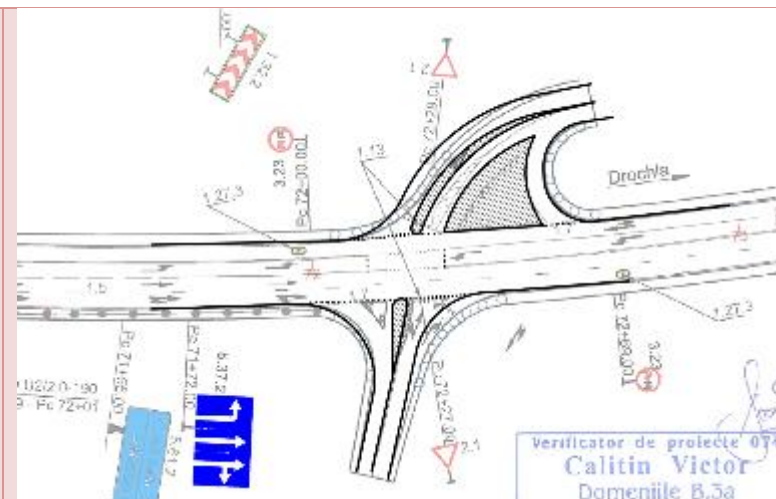
Opțiunea nr. 1 (a se vedea imaginea mărită în anexa C)

| 11. | PC 72+27 | Au fost identificate mai multe neconcordanțe | L | <p>1. Acolo unde este posibil, geometria intersecției ar trebui ajustată</p> |

| | <p>în proiectarea intersecției propuse:</p> <ol style="list-style-type: none"> <li>1. Geometria intersecției este nealinată, ceea ce poate afecta vizibilitatea șoferilor — în special a celor care virează la stânga de pe drumurile secundare. În proiectul actual, șoferii ar trebui să-și întoarcă capul semnificativ pentru a observa vehiculele care se apropie pe drumul principal, ceea ce poate compromite siguranța și confortul.</li> <li>2. Marcajul rutier orizontal 1.13 nu este aplicat în mod consecvent pe întreaga lungime a proiectului; dispunerea sa variază de la o locație la alta, ceea ce duce la așteptări neuniforme din partea șoferilor.</li> <li>3. Semnul de indicație a direcției (nr. 5.37.2) nu reflectă cu exactitate configurația reală a benzilor de circulație și direcțiile de viraj la intersecție. Informațiile prezentate pe semn sunt în contradicție cu marcajele rutiere orizontale.</li> <li>4. Insula de trafic de dimensiuni reduse propusă pe drumul secundar (la intrarea dinspre Badiceni) nu își va îndeplini în mod eficient scopul prevăzut. Vehiculele care așteaptă să vireze la dreapta și cele</li> </ol> | <p>pentru a forma o configurație regulată cu patru ramuri, îmbunătățind vizibilitatea și condițiile de manevrare pentru toate direcțiile de circulație.</p> <ol style="list-style-type: none"> <li>2. Asigurați-vă că marcajul orizontal 1.13 este aplicat în mod consecvent, poziționându-l întotdeauna la joncțiunea dintre drumul principal și drumurile secundare.</li> <li>3. Revizuiți semnul rutier nr. 5.37.2 astfel încât acesta să reprezinte corect numărul de benzi și direcțiile corespunzătoare în cadrul intersecției, asigurând coerența între semnalizarea rutieră și marcajele rutiere.</li> <li>4. Se recomandă desemnarea unei singure benzi de circulație la joncțiunea cu drumul principal, fără a o împărți în benzi separate pentru diferite manevre de viraj. Menținerea unei singure benzi comune pentru toate direcțiile va simplifica configurația intersecției, va reduce aglomerarea marcajelor în zona restrânsă și va îmbunătăți funcționalitatea și claritatea generală a joncțiunii.</li> </ol> |

care intenționează să meargă drept sau să vireze la stânga se vor bloca reciproc din cauza spațiului limitat disponibil. Acest proiect poate duce la conflicte de circulație și întârzieri inutile la intersecție.

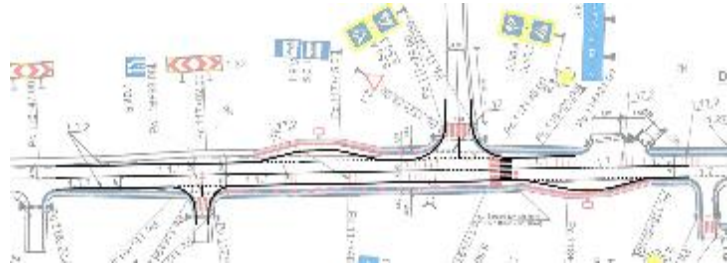
| 12. | PC 116+50 – 118+50 | În localitatea Zgurita, banda de circulație a fost lărgită semnificativ la aproximativ 5,70–5,80 m din motive neclare. În cadrul acestui tronson lărgit, nu există marcaje orizontale | M | <ol style="list-style-type: none"> <li>1. Standardizarea lățimii benzii de circulație pentru a se alinia la lățimea uniformă utilizată pe restul tronsonului de drum.</li> <li>2. Dacă este necesară o bandă suplimentară în acest segment, ar trebui introduse marcaje rutiere adecvate — o bandă destinată</li> </ol> |

| | | <p>care să indice prezența a două benzi separate, chiar dacă semnul rutier 5.40.1 (amplasat la aproximativ PC 116+98) sugerează o reducere a numărului de benzi în continuare. Cu toate acestea, înainte de acest punct, nu există o separare clară sau o indicație a benzilor distincte. Scopul unei astfel de lăbiri într-o zonă construită — în special în apropierea unei treceri de pietoni (în jurul PC 117+98) — nu este clar și poate crea confuzie în rândul șoferilor și condiții nesigure pentru pietoni.</p> | <p>virajelor la stânga (venind dinspre Soroca) și cealaltă pentru circulația în direcția Drochia. Nu este logic să se lărgască carosabilul pentru fluxurile de trafic opuse pe un segment scurt de 200 m.</p> <p>3. În plus, se recomandă instalarea unei insule de refugiu ridicate pentru pietoni. În proiectul actual, pietonii sunt nevoiți să traverseze aproximativ 11,5 m de carosabil într-o singură mișcare. Introducerea unei insule de refugiu nu numai că ar îngusta vizual și fizic carosabilul, dar ar îmbunătăți și siguranța pietonilor, permițându-le să traverseze în două etape.</p> <p><i>Opțiunea nr. 1 (a se vedea imaginea mărită în anexa C)</i></p> <p><i>Opțiunea nr. 2 (a se vedea imaginea mărită în anexa C)</i></p> |

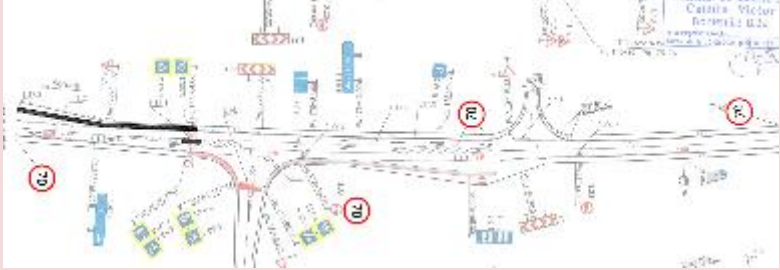
| 21. | PC 177+59 | <p>Trecerea de pietoni planificată nu se conectează la nicio infrastructură adaptată pietonilor. În plus, nu este clar dacă trecerea propusă include elemente de protecție, cum ar fi o insulă de refugiu supraînălțată sau elemente de siguranță similare pentru a proteja pietonii de traficul rutier. Acest proiect poate expune pietonii la riscuri inutile și poate</p> | L | <ol style="list-style-type: none"> <li>1. Asigurați o infrastructură pietonală continuă care să conecteze trecerea de pietoni la stația de autobuz din apropiere și la alte destinații pietonale.</li> <li>2. Luați în considerare instalarea unei insule de refugiu supraînălțate sau a unui element fizic de siguranță similar pentru a proteja pietonii în timp ce traversează carosabilul.</li> <li>3. Introduceți o măsură de reducere a vitezei (de exemplu, semnalizare de limitare a vitezei sau elemente de calmare a</li> </ol> |

| | | <p>reduce funcționalitatea trecerii.</p> | <p>traficului) pe căile de acces către trecerea de pietoni d , pentru a spori siguranța generală a pietonilor.</p> <p><i>Exemplu de continuare a traseului pietonal (a se vedea imaginea mărită în Anexa C)</i></p> |

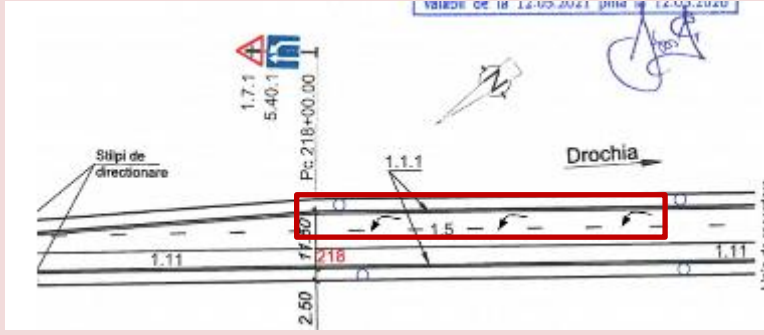
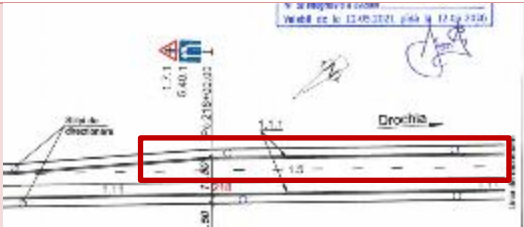
| 23. | PC 218+00<br>PC 259+50 | <p>În proiectul propus, sunt prevăzute două benzi pe o singură direcție; cu toate acestea, la coordonatele specificate, una dintre benzi se termină, rămânând o singură bandă pentru fiecare direcție de circulație. Deși semnul rutier nr. 5.40.1 indică corect reducerea numărului de benzi, astfel de semne sunt de obicei completate cu marcaje orizontale pentru a avertiza șoferii cu privire la apropierea sfârșitului benzii și la necesitatea de a se încadra în siguranță. Fără aceste marcaje, șoferii ar putea fi mai puțin conștienți de schimbarea iminentă, crescând riscul unor schimbări bruște sau nesigure de bandă.</p> | L | <p>4.</p> <p>Se recomandă completarea semnelui rutier existent nr. 5.40.1 cu marcaje orizontale 1.19 (săgeți direcționale) pe carosabil. Aceste săgeți vor atrage mai mult atenția șoferilor asupra reducerii numărului de benzi din față, indicând clar necesitatea de a se încadra pe o singură bandă și îmbunătățind astfel siguranța rutieră și fluiditatea traficului.</p> |

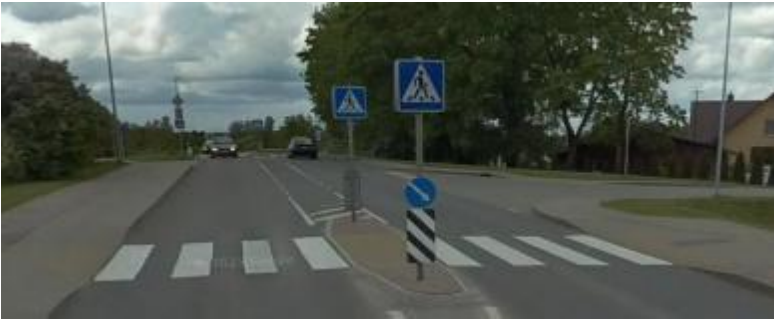
| 24. | PC 228+28<br>PC 230+59 | <p>La locația analizată, se propune amenajarea unei treceri de pietoni necontrolate care traversează trei benzi de circulație, cu o lățime totală a carosabilului de aproximativ 11,5 metri. Pentru pietoni — în special pentru persoanele în vârstă — poate fi dificil și nesigur să traverseze o șosea atât de lată dintr-o singură mișcare, ceea ce crește timpul de expunere la traficul rutier și riscul general.</p> | M | <p>Pentru a îmbunătăți siguranța pietonilor, se recomandă instalarea unei insule de refugiu supraînălțate la trecerea de pietoni. Aceasta ar oferi pietonilor un punct intermediar protejat, de unde pot traversa mai întâi una sau două benzi (în funcție de direcția de deplasare) și apoi pot evalua condițiile de trafic înainte de a finaliza traversarea. Insula de refugiu nu numai că ar spori siguranța, dar ar contribui și la îngustarea vizuală a carosabilului, încurajând șoferii să reducă viteza în apropierea trecerii.</p> <p>6. Exemplu de insulă de trafic pentru pietoni</p> |

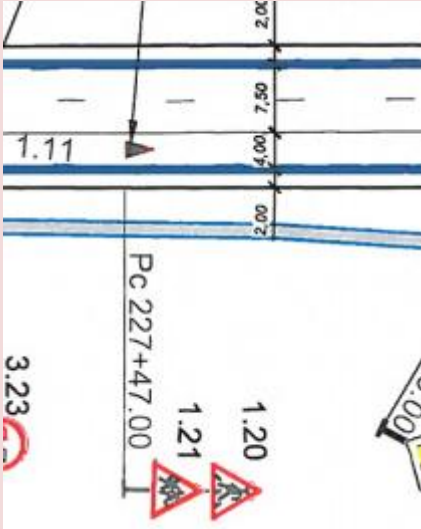
| 25. | PC 227+47 | <p>Proiectul include două semne rutiere similare (1.21 și 1.20) (în apropierea trecerii de pietoni d , ceea ce poate crea aglomerație vizuală și</p> | L | <p>7. Se recomandă eliminarea unuia dintre semnele duplicate, păstrând un singur semn pe fiecare sens de circulație. În plus, asigurați-vă că este prevăzut un semn , selectat</p> |

| | | <p>reduce claritatea informațiilor pentru șoferi. Semnalizarea excesivă în imediata apropiere poate distra atenția șoferilor, în loc să sporească siguranța.</p> | | <p>corespunzător, pentru sensul opus de circulație, pentru a menține o orientare clară și consecventă pentru toți participanții la trafic.</p> |

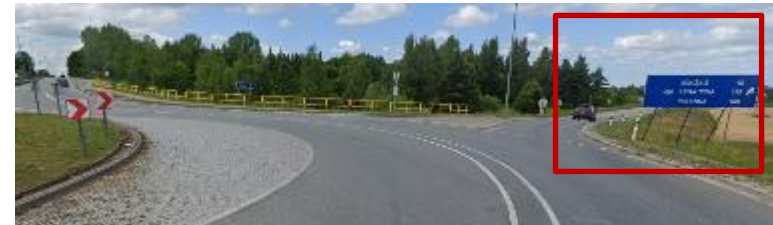
*Exemplu de semne de orientare (Lituania)*

2. Nu există suficiente informații prealabile cu privire la direcțiile de deplasare înainte de sensul giratoriu — șoferii nu sunt informați în mod clar cu privire la ieșirile care duc spre Drochia sau către alte destinații.
3. Trecerea de pietoni este marcată cu o suprafață de culoare roșie, în loc de marcajul standard 1.14.1 definit în reglementări. Acest marcaj nestandardizat poate crea confuzie atât pentru pietoni, cât și pentru șoferi, deoarece semnificația sa nu este clară.

2. Instalați semne de orientare care să indice clar care ieșiri duc spre Drochia și alte destinații importante. În plus, amplasați semne de selectare a benzii de circulație înainte de intrarea în sensul giratoriu, care să indice banda pe care șoferii trebuie să o aleagă pentru a ajunge la destinația dorită.

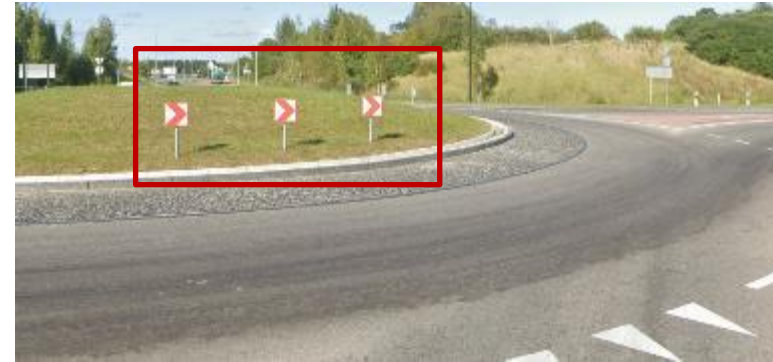
*Exemplu de segmente de orientare (Lituania)*

4. În interiorul sensului giratoriu sunt utilizate segmente direcționale mari de tip 1.32.1 pentru a indica direcțiile de viraj; cu toate acestea, acestea ar putea să nu fie adecvate pentru un sens giratoriu cu un diametru mai mare.

4. Utilizați segmente de orientare de dimensiuni adecvate și separate în interiorul sensului giratoriu pentru a asigura claritatea și vizibilitatea.

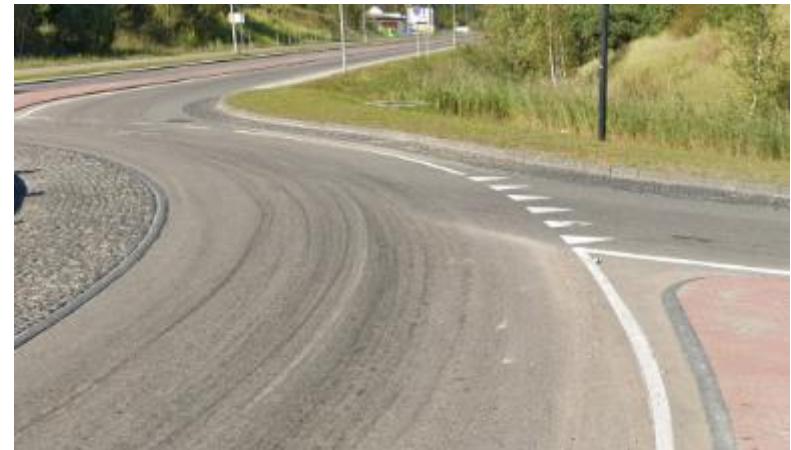
*Exemplu de marcaj 1.13 în sensurile giratorii (Lituania)*

6. Marcajul 1.13 de la intersecție este aplicat incorect.

5. Zona centrală a sensului giratoriu nu trebuie să permită accesul vehiculelor; intrarea trebuie să se facă numai prin brațele de legătură desemnate. Zona hașurată din interiorul sensului giratoriu trebuie separată fizic, dacă este necesar, pentru a preveni utilizarea necorespunzătoare.
6. Corectați alinierea și amplasarea marcajului 1.13 astfel încât acesta să urmeze geometria carosabilului interior, asigurând o vizibilitate clară și uniformă a liniei de oprire.

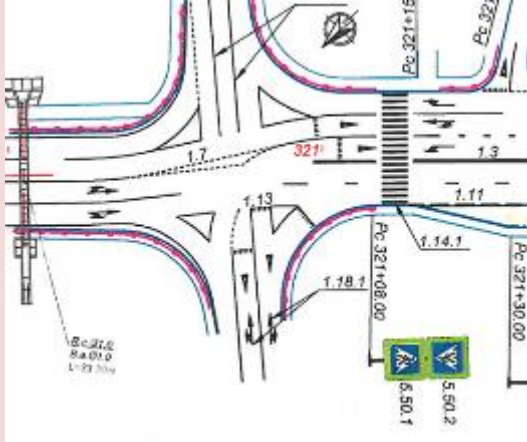
| Item | Location | Deficiency | Rank<br>ing<br>(H/M/<br>L) | Recommendation |
|---|---|---|---|---|
| 1. | PC 321+00 | <p>Intersecția este mare și largă, cu două direcții dominante (drumul principal), dar și străzile laterale sunt destul de intens circulate. În plus, în apropiere se află mai multe puncte de atracție, precum cafenele și magazine. Geometria actuală a intersecției și organizarea traficului nu abordează în mod eficient potențialele puncte de conflict — se proiectează o intersecție cu patru sensuri fără semafor. Mai mult, la intersecție este prevăzută o trecere de pietoni fără semafor care traversează cinci benzi de circulație.</p> | H | <p>Având în vedere suprafața disponibilă, se recomandă reproiectarea organizării traficului prin implementarea unui sens giratoriu. Acest lucru ar îmbunătăți siguranța rutieră pentru toți participanții la trafic în toate direcțiile și ar spori, de asemenea, siguranța pietonilor.</p> |
