Proiectul nr. P12002-106

Due diligence de mediu și social, evaluarea  
impactului și auditul de siguranță rutieră pentru  
proiectul de reabilitare a rețelei rutiere TEN-T din  
Moldova,  
DTM 55768

## Audit privind siguranța rutieră Tranșa 1: Drumul R7 Lotul 1, Lotul 2, Lotul 3

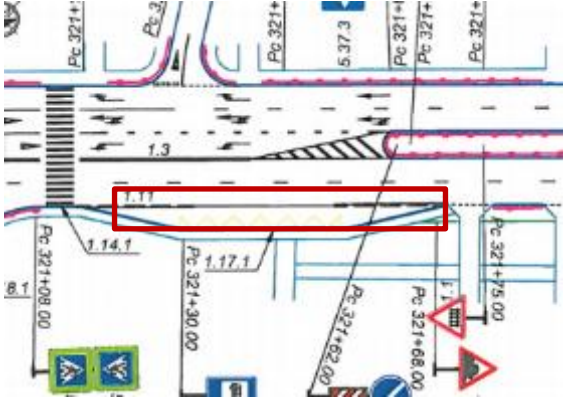
| 2. | PC 321+30 | <p>Marcajele rutiere orizontale duble se pot estompa în timp — în special linia punctată, care este mai susceptibilă de a fi călcată de vehiculele din prima bandă. Dacă rămâne vizibilă doar linia continuă, autobuzele care intră în stație ar încălca, din punct de vedere tehnic, regulile de circulație. Acest lucru ar putea crea incertitudine în rândul șoferilor cu privire la traiectoria corectă de intrare în stația de autobuz.</p> | <p>Se recomandă marcarea punctelor de intrare și ieșire ale stațiilor de transport public numai cu o linie punctată. Acest lucru reduce riscul de uzură inegală a marcajelor și contribuie la minimizarea potențialului de comportament haotic sau incert la volan.</p> <p>L</p> |

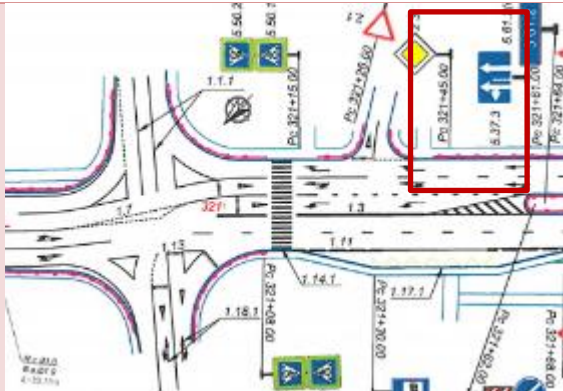
| 3. | PC 321+61<br>PC 470+16 | <p>Semnul rutier propus nr. 5.37.3 nu corespunde marcajelor rutiere orizontale. Această neconcordanță poate crea confuzie în rândul șoferilor care se apropie de intersecție și poate duce la manevre conflictuale sau la ezitare în luarea deciziilor.</p> | <p>Se recomandă asigurarea unei coerențe depline între marcajele rutiere orizontale și semnele rutiere prin ajustarea unuia sau a ambelor elemente, după cum este necesar. Armonizarea acestor elemente de control al traficului va îmbunătăți înțelegerea șoferilor, va reduce incertitudinea și va spori siguranța generală la intersecție.</p> <p>L</p> |

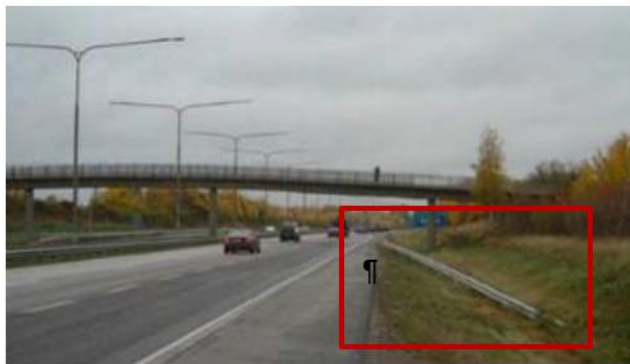
| 13. | PC 379+40 – 380+30<br>PC 384+53 – 389+70<br>PC 395+75 – 397+00<br>PC 406+84 – 407+24<br>PC 417+59 – 420+10<br>PC 478+70 – 480+70<br>PC 524+75 – 527+30<br>PC 530+80 – 535+50<br>PC 552+20 – 556+57 | <p>Capetele drepte ale barierelor de siguranță sunt nesigure, deoarece o coliziune frontală cu acestea poate avea consecințe grave asupra sănătății utilizatorilor drumului. Astfel de soluții de proiectare ar trebui înlocuite cu capete terminale mai sigure, care absorb impactul, sau cu o dispunere diferită a barierelor.</p> | M | <p>Coborâți capetele barierei, rotiți-le în direcția opusă sensului de mers și a carosabilului, îngropați-le în pământ. Proiectarea barierelor orientate în afara drumului, coborâte la nivelul solului și îngropate în pământ asigură consecințe mai puțin grave în cazul accidentelor. De asemenea, acest tip de proiectare a barierelor poate ajuta vehiculul să revină pe carosabil, în loc să se răstoarne sau să se izbească de elementele din jur.</p> |

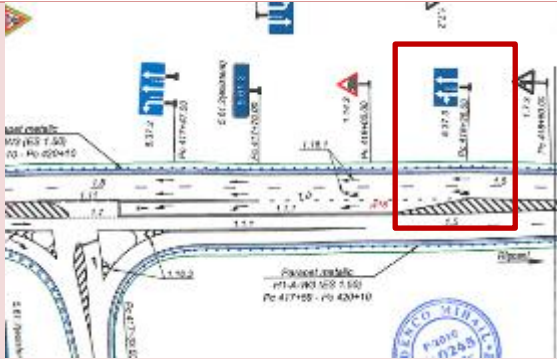
| 19. | PC 418+26 | <p>Semnele rutiere nu reflectă cu exactitate situația reală a traficului. În acest caz, șoferii ar trebui informați cu privire la apariția unei benzi suplimentare din stânga, dar, în schimb, se utilizează un semn care indică direcțiile de circulație la intersecție. Mai mult, la aproximativ 80 de metri mai în față, există un alt semn care indică corect direcțiile de la intersecție, ceea ce face ca semnul actual să fie înșelător și redundant.</p> | <p>L</p> <p>Înlocuiți semnul rutier nr. 5.37.3 cu unul care să reflecte cu exactitate configurația traficului proiectată, indicând în mod specific apariția unei noi benzi din stânga, în loc de direcțiile de la intersecție.</p> |

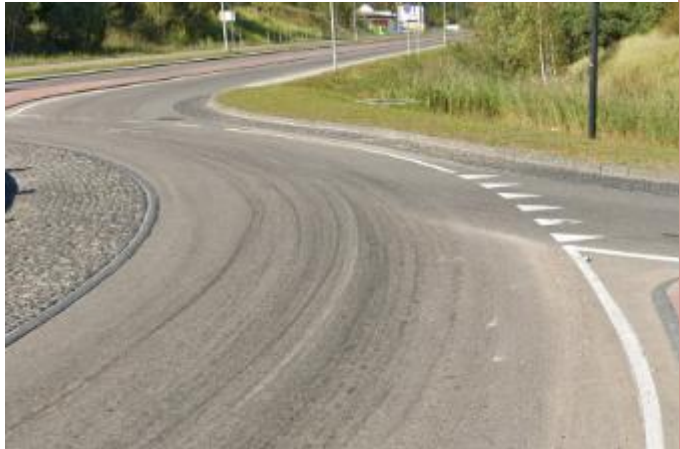
| | | | | <br> <p><i>Exemplu de marcaj 1.13 în sensurile giratorii (Lituania)</i></p> |

3. Corectați alinierea și poziționarea marcajului 1.13 astfel încât acesta să urmeze geometria benzii de circulație interioare, asigurând o vizibilitate clară și uniformă a liniei de oprire.

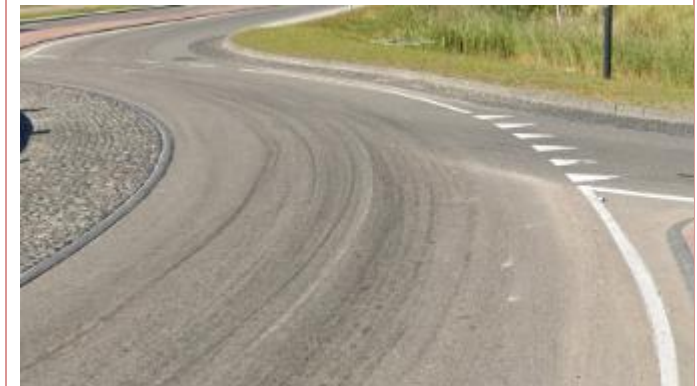
*Exemplu de marcaj 1.13 în sensurile giratorii (Lituania)*

2. Nu există suficiente informații în avans cu privire la direcțiile de deplasare înainte de sensul giratoriu — șoferii nu sunt informați în mod clar cu privire la ieșirile care duc spre Drochia sau către alte destinații.
3. Marcajul 1.13 de la intersecție este aplicat incorect.

liniei de oprire.

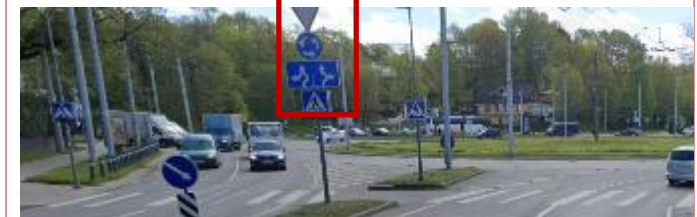
*Exemplu de semne rutiere de trecere de pietoni în sensurile*

4. Înainte de sensul giratoriu sunt prevăzute treceri de pietoni cu insule de siguranță; cu toate acestea, pe insulele de siguranță nu sunt amplasate semne de trecere de pietoni.

4. Se recomandă instalarea semnelor de trecere de pietoni și pe insulele de siguranță.

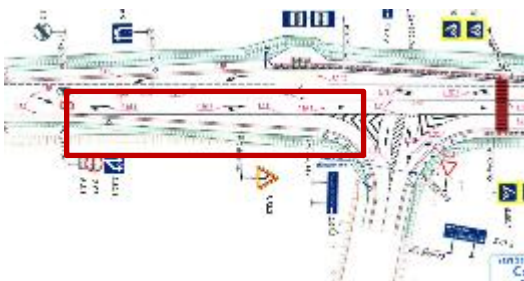
| 2. | PC 598+50 | <p>Marcajele rutiere orizontale indică în mod eronat că se poate efectua o viraj la dreapta de pe a doua bandă, deși o astfel de manevră ar fi nesigură. În plus, nu există semne rutiere 5.37.3 care să indice direcțiile la intersecție.</p> | L | <p>Proiectați configurația traficului astfel încât a doua bandă să fie destinată exclusiv mersului în linie dreaptă, în timp ce prima bandă (care pare a fi o bandă de decelerare) să fie utilizată exclusiv pentru virajele la dreapta. De asemenea, se recomandă instalarea unui semn rutier înainte de intersecție care să indice direcțiile permise.</p> |

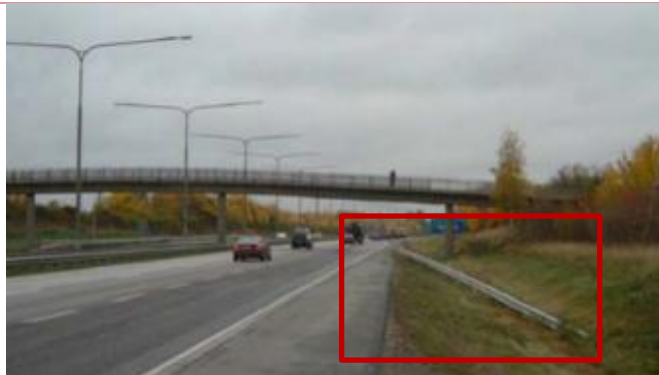
| 4. | <p>PC 615+20 – 619+50</p> <p>PC 632+30 – 639+00</p> <p>PC 647+00 – 647+67</p> <p>PC 647+00 – 652+20</p> <p>PC 654+29 – 655+02</p> <p>PC 655+47 – 657+50</p> <p>PC 655+58 – 657+30</p> <p>PC 669+02 – 669+50</p> <p>PC 696+25 – 699+95</p> <p>PC 699+85 – 702+46</p> <p>PC 724+20 – 725+48</p> <p>PC 754+10 – 755+01</p> | <p>Capetele drepte ale barierelor de siguranță sunt nesigure, deoarece o coliziune frontală cu acestea poate avea consecințe grave asupra sănătății utilizatorilor drumului. Astfel de soluții de proiectare ar trebui înlocuite cu capete terminale mai sigure, care absorb impactul, sau cu o dispunere diferită a barierelor.</p> | M | <p>Coborâți capetele barierei, rotiți-le în direcția opusă sensului de mers și a carosabilului, apoi înfigeți-le în pământ. Proiectarea barierelor, care sunt îndreptate în afara drumului, coborâte la nivelul solului și înfipite în pământ, asigură consecințe mai puțin grave în cazul accidentelor de tip „”. De asemenea, acest tip de barieră poate ajuta vehiculul să revină pe carosabil, în loc să se răstoarne sau să se izbească de elementele din jur.</p> | |

| | PC 764+64 – 766+38<br>PC 773+20 – 775+10<br>PC 776+18 – 778+40<br>PC 780+40 – 782+92<br>PC 785+50 – 786+50<br>PC 875+68 – 875+92<br>PC 880+53 – 880+77<br>PC 886+01 – 886+25 | | | |

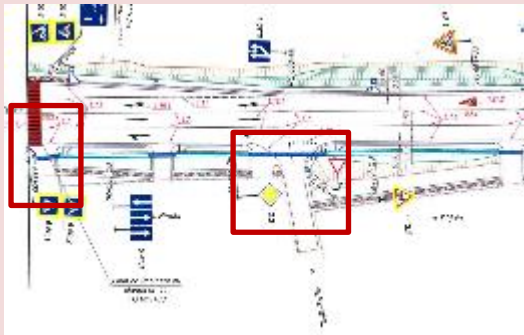
| 11. | PC 653+00 – PC 653+65 | <p>Infrastructura pietonală existentă nu are continuitate, ceea ce poate determina pietonii să circule pe carosabil, crescând astfel expunerea la conflicte rutiere.</p> | M | <p>Se recomandă asigurarea unor facilități pietonale continue și interconectate prin crearea de legături directe între căile pietonale și trecerile de pietoni adiacente, stațiile de transport public și alte puncte de atracție relevante pentru pietoni.</p> |

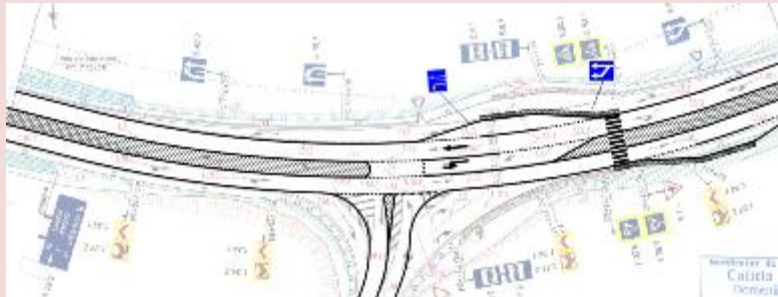
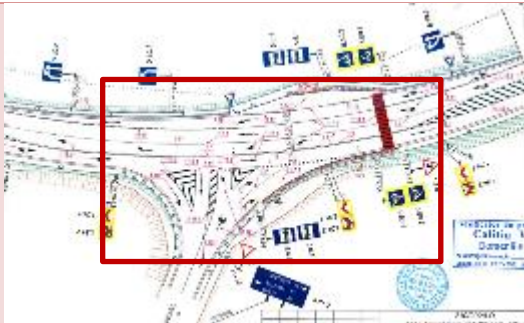
| 17. | PC 711+00 | Nu este clar de ce, pe direcția Costești-Rîșcani, numărul de benzi se modifică în apropierea intersecției, pe o distanță de aproximativ 150 de metri. Este prevăzută o bandă separată pentru virajul la stânga, dar scopul benzii suplimentare pe un tronson atât de scurt nu este clar. În plus, este prevăzută o trecere de pietoni peste o șosea lată, care traversează patru benzi de circulație și o stație de autobuz de tip „”. Pe drumul secundar, vehiculele pot vira pe drumul principal de pe două benzi, în timp ce drumul principal în direcția Rîșcani → Costești are o singură bandă. Stația de autobuz este, de asemenea, prevăzută pe banda de viraj din cadrul intersecției. | H | <p>Se recomandă reproiectarea fundamentală a intersecției prin asigurarea numărului necesar de benzi, garantarea siguranței pietonilor, proiectarea unor stații de autobuz sigure și instalarea semnelor rutiere adecvate care să indice direcțiile benzilor în cadrul intersecției.</p> <p><i>Exemplu (a se vedea imaginea mărită în anexa C)</i></p> |

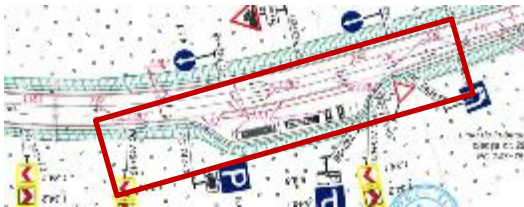
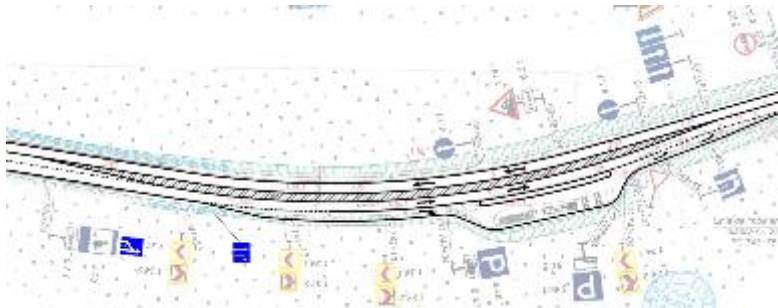
| 18. | PC 742+00 | <p>Marcajul rutier orizontal este înșelător — șoferii sunt informați că pot vira la dreapta de pe a doua bandă, dar această permisiune dispare ulterior. Acest lucru creează condiții nesigure și poate duce la conflicte sau accidente rutiere. În plus, intersecția face legătura cu o zonă de oprire/parcare, iar ieșirea din această zonă poate părea șoferilor o bandă de accelerare, deși este de fapt o bandă obișnuită care se încadrează ulterior în traficul general. Această interpretare eronată crește riscul de coliziuni laterale.</p> | M | <p>Intersecția, inclusiv intrarea și ieșirea din zona de parcare/oprire, ar trebui reproiectată pentru a asigura funcții clare ale benzilor de circulație și manevre sigure. A doua bandă ar trebui destinată exclusiv traficului de tranzit, în timp ce prima bandă ar trebui rezervată virajelor la dreapta. Configurația trebuie ajustată pentru a evita confuzia între o bandă normală și o bandă de accelerare, îmbunătățind siguranța tuturor participanților la trafic.</p> <p>În plus, se recomandă organizarea fluxului de trafic în interiorul zonei de parcare sub forma unei bucle cu sens unic — intrarea pe o parte și ieșirea pe cealaltă — pentru a reduce riscul ca vehiculele să circule în direcții contradictorii.</p> <p><i>Opțiunea nr. 1 (a se vedea versiunea mărită din anexa C)</i></p> |

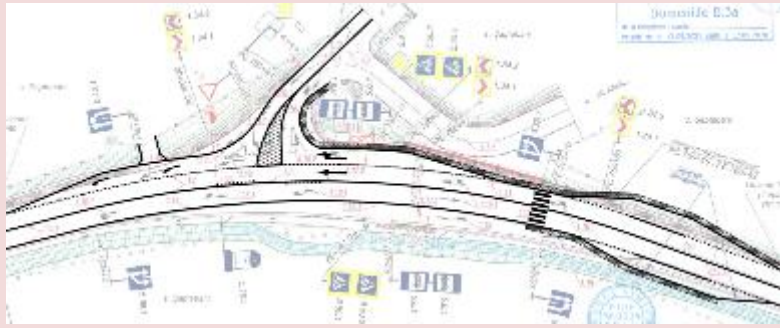
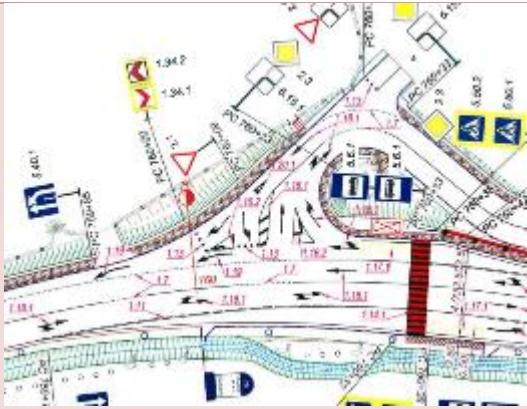
| 21. | PC 760+00 | <p>Configurația intersecției este nesigură. Adăugarea de benzi suplimentare permite vehiculelor să treacă direct prin zona unei stații de autobuz. O altă stație de autobuz este amplasată într-o curbă, ceea ce înseamnă că, dacă un autobuz oprește acolo, șoferii vor fi nevoiți să efectueze manevre periculoase pentru a-l depăși. Trecerea de pietoni prevăzută se întinde pe patru benzi de circulație, creând un risc semnificativ pentru pietoni.</p> | H | <p>Proiectați din nou intersecția și includeți semne rutiere adecvate pentru a indica clar organizarea traficului. Asigurați o trecere de pietoni sigură și relocați stațiile de autobuz în poziții care nu creează puncte de conflict suplimentare și nu încurajează un comportament haotic la volan.</p> <br><i>Exemplu (a se vedea imaginea mărită în Anexa C)</i> |

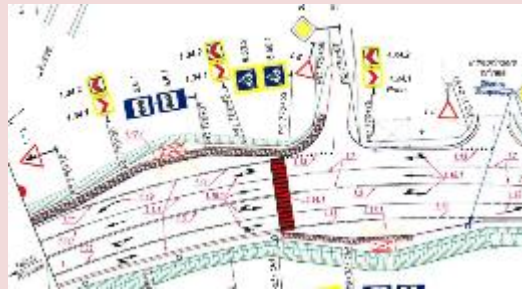
PC 770+70

| 23. | PC 770+70<br>PC 798+00<br>PC 803+00<br>PC 834+50<br>PC 837+46<br>PC 841+00 | <p>Marcajele rutiere orizontale sunt înșelătoare, trecerea de pietoni este nesigură, iar manevrele sigure în intersecție nu sunt asigurate. În plus, configurația actuală creează puncte de conflict inutile între vehicule și pietoni, iar lipsa unei ghidări clare a benzilor de circulație sporește riscul de coliziuni laterale și de comportament</p> | H | Reamenajarea tronsonului pentru a asigura manevre mai sigure ale vehiculelor, protejarea pietonilor prin instalarea unei insule de siguranță, corectarea marcajelor orizontale și instalarea semnelor rutiere corespunzătoare care să informeze șoferii cu privire la direcțiile permise și configurația intersecției. |
