**Lucrari de elaborare a raportului de expertiza tehnica la
podul de sosea pozitionat pe drumul public R35
Comrat - Cantemir - R34, km 3,920**

649 / 2024

Raport de expertiză tehnică

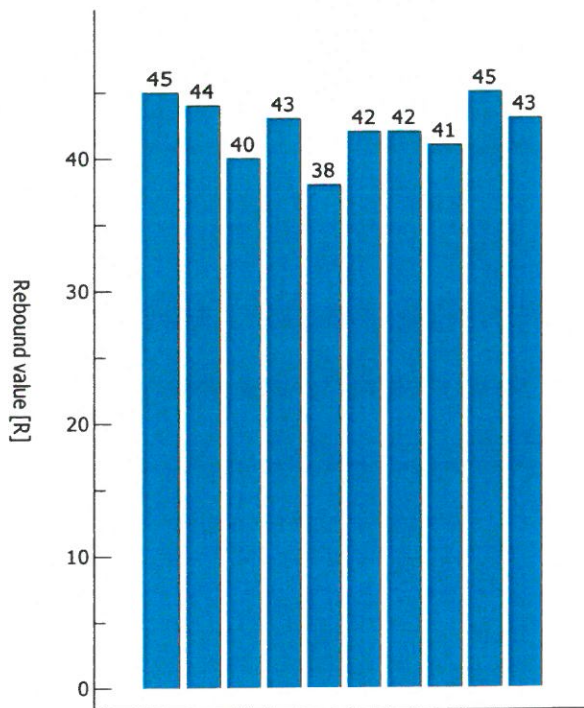
Title: TESTUL_2 **Date:** 11-Jun-2024 09:09 **Name:** Pod, km 3+920
Remarks: Elevație, culeea 2

Impact direction →
Eliminate outliers -
Conversion curve Average Curve J
Form factor 1.00
Time factor 1.00
Carbonation depth d = 6 mm

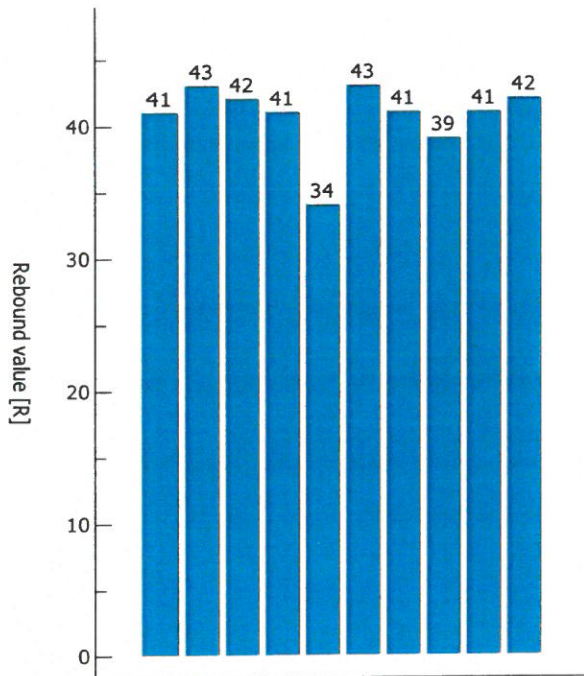
Title: TESTUL_3 **Date:** 11-Jun-2024 09:10 **Name:** Pod, km 3+920
Remarks: Elevație, culeea 2

Impact direction →
Eliminate outliers -
Conversion curve Average Curve J
Form factor 1.00
Time factor 1.00
Carbonation depth d = 6 mm

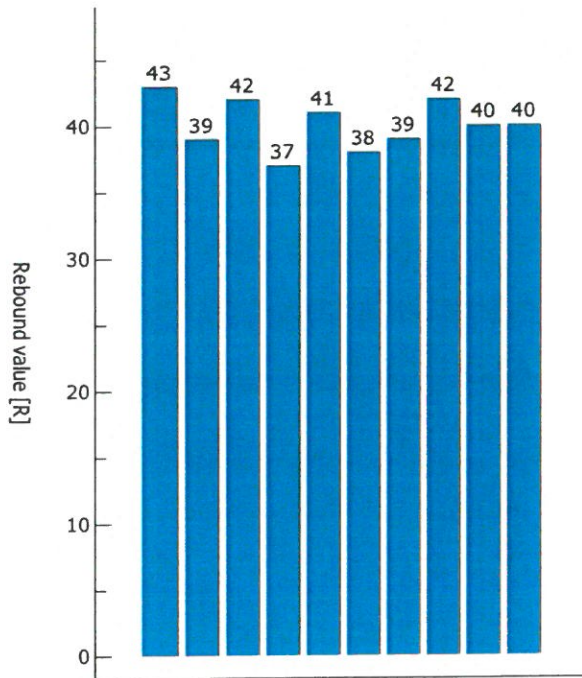
Title: TESTUL_4 **Date:** 11-Jun-2024 09:11 **Name:** Pod, km 3+920
Remarks: Elevație, pila 1

Impact direction →
Eliminate outliers -
Conversion curve Average Curve J
Form factor 1.00
Time factor 1.00
Carbonation depth d = 6 mm

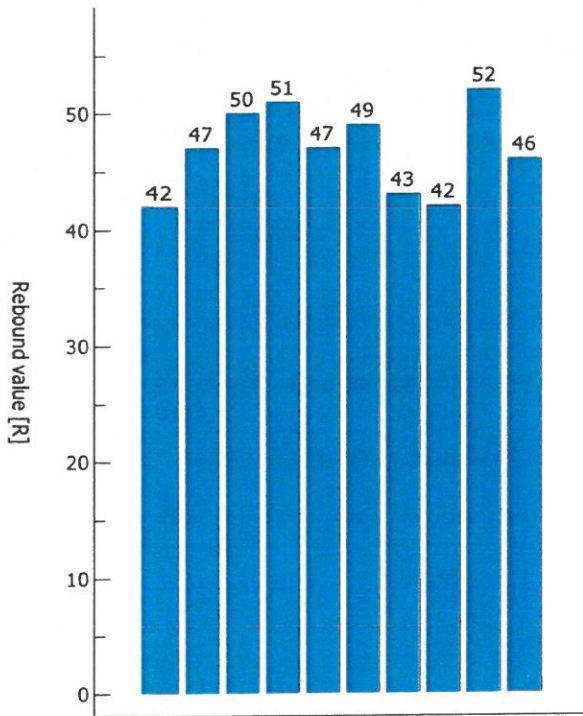
Title: TESTUL_5 **Date:** 11-Jun-2024 09:11 **Name:** Pod, km 3+920
Remarks: Elevație, pila 1

Impact direction →
Eliminate outliers -
Conversion curve Average Curve J
Form factor 1.00
Time factor 1.00
Carbonation depth d = 6 mm

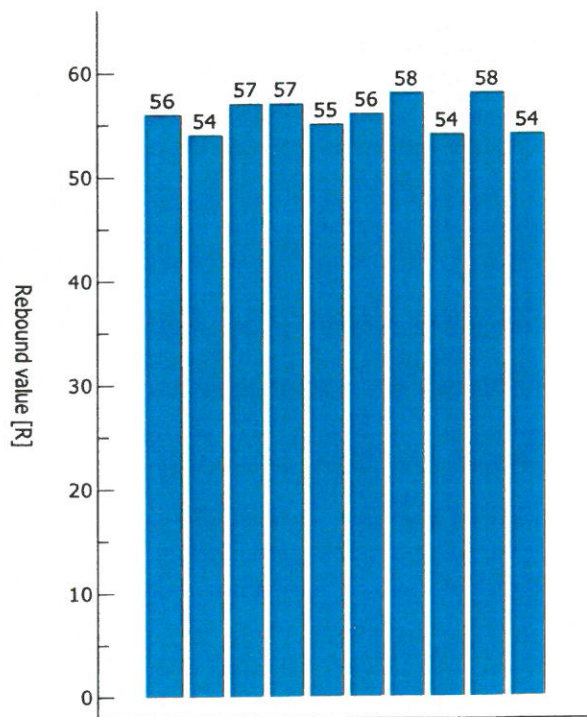
Title: TESTUL_6 **Date:** 11-Jun-2024 09:12 **Name:** Pod, km 3+920
Remarks: Travee 2 dala masivă

Impact direction	↑
Eliminate outliers	-
Conversion curve	Average Curve J
Form factor	1.00
Time factor	1.00
Carbonation depth	d = 6 mm

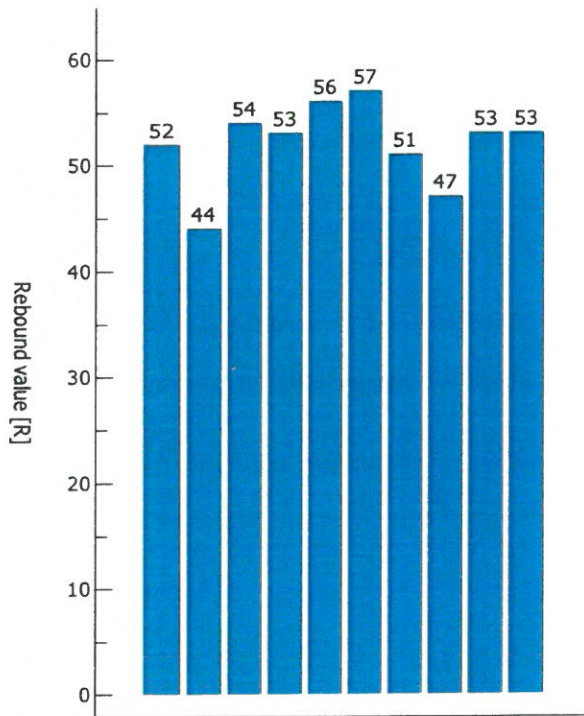
Title: TESTUL_7 **Date:** 11-Jun-2024 09:13 **Name:** Pod, km 3+920
Remarks: Travee 2 dala masivă

Impact direction	↑
Eliminate outliers	-
Conversion curve	Average Curve J
Form factor	1.00
Time factor	1.00
Carbonation depth	d = 6 mm

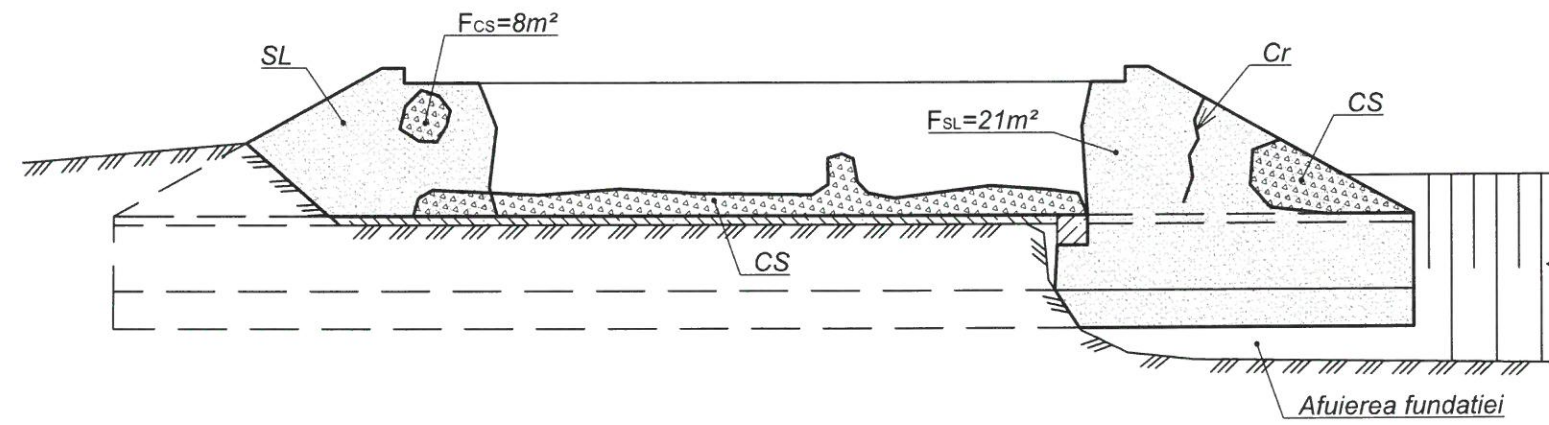
Elevatie culee nr.1

Defecte si degradari caracteristice la culei (1:100)

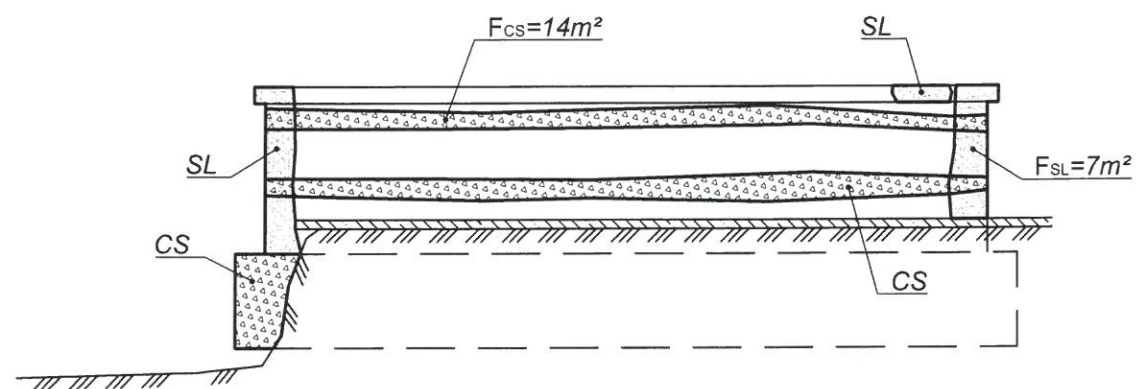
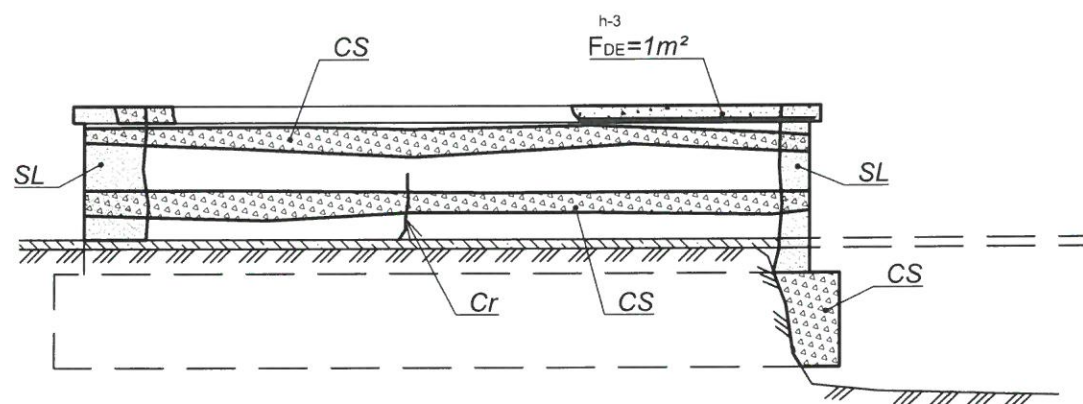
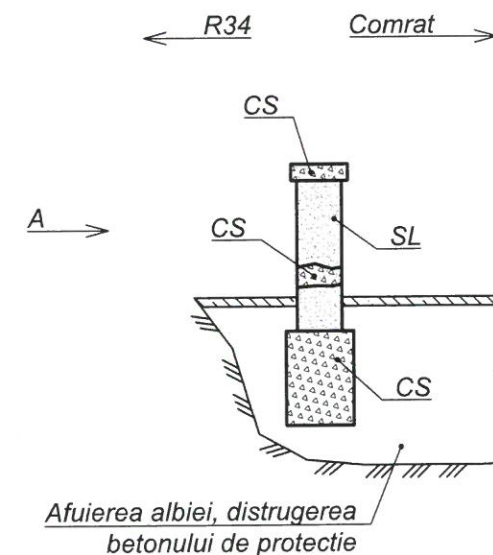
Elevatie pila

Defecte si degradari caracteristice la pila (1:100)
