**Servicii de expertizarea a lucrărilor executate pe drumul
G66 R6-Clișova-Sărătenii Noi-R22,
km 0,00-km 11,40 (pe sectoarele unde sau executat lucrări)**

Obiect Nr. 25-ET/2025

**RAPORT DE EXPERTIZĂ TEHNICĂ
cu privire la inspectarea și evaluarea stării tehnice
a elementelor sectoarelor de drum G66
unde s-au executat lucrări**

**"Servicii de expertizare a lucrărilor executate pe drumul G66 R6-Clișova-
Sărătenii Noi-R22, km 0,00-km 11,400
(pe sectoarele unde s-au executat lucrări)"**

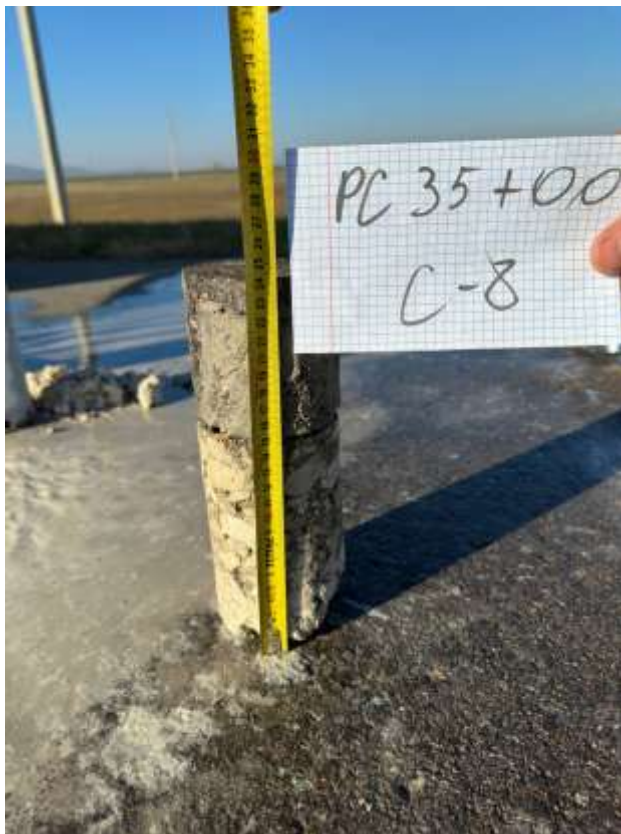
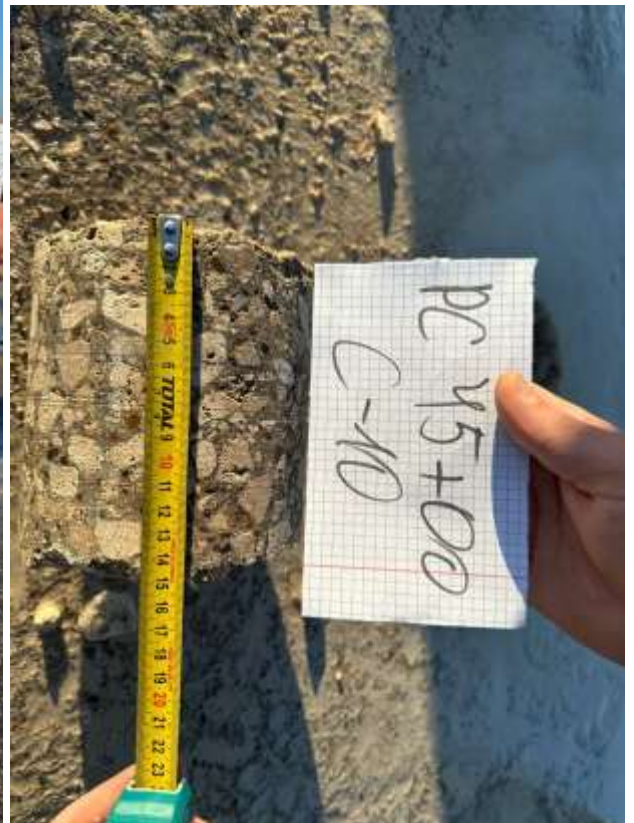
Extragerea/prelevarea carotelor din beton vibrocilindrat cu beton asfaltic și doar din beton vibrocilindrat.

Extragerea/prelevarea carotelor din beton asfaltic.

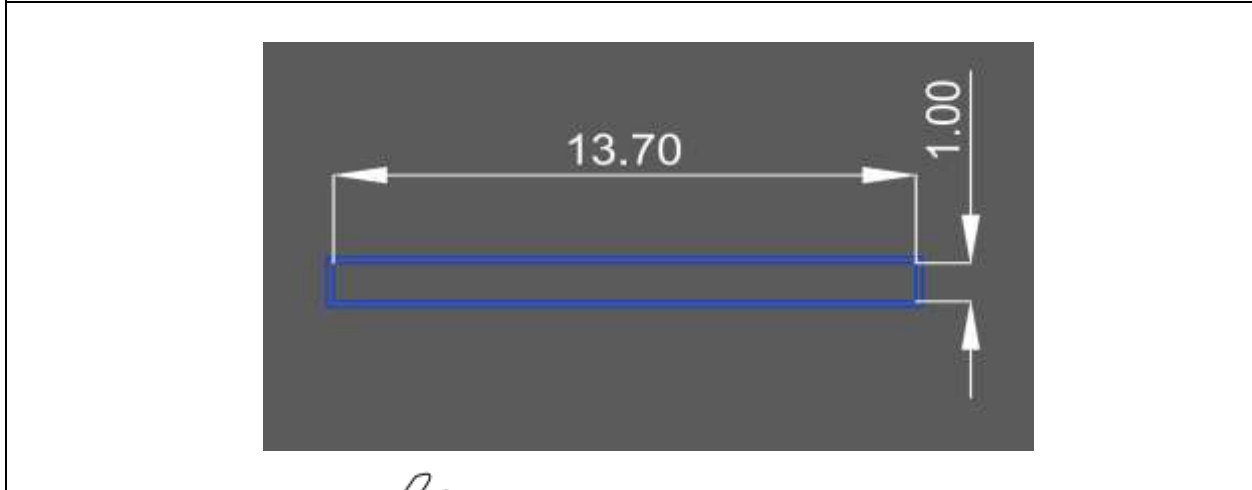
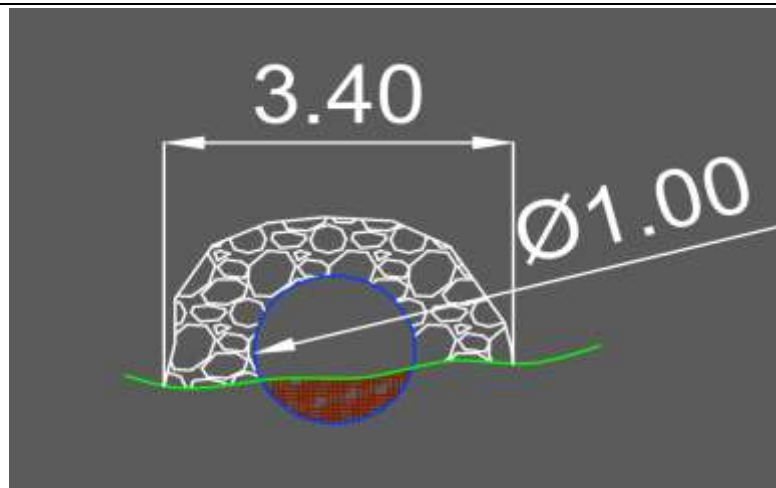
G66 Podeț nr. 3	PC 58+48
------------------------	-----------------

Podet nr. 3	PC 58+48
Situație existentă, Descriere	Recomandare
Starea tehnică a podețului este bună, cu prezența unor fisuri în apropiere de rosturile elementelor tubulare. Podețul este nămolit 40%, în amonte și în aval. Secțiunea vie nu asigură libera trecere a debitului de apa calculat.	Cămășuirea podețului existent. Curățarea podetului și albiei în aval și amonte pe lungimea de 50 m cu adâncimea de 0,5 m.
Capăt amonte	Capăt aval

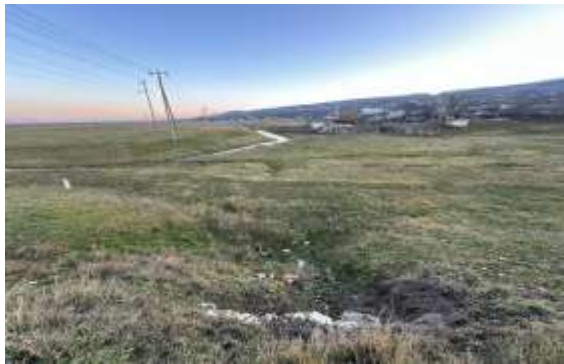
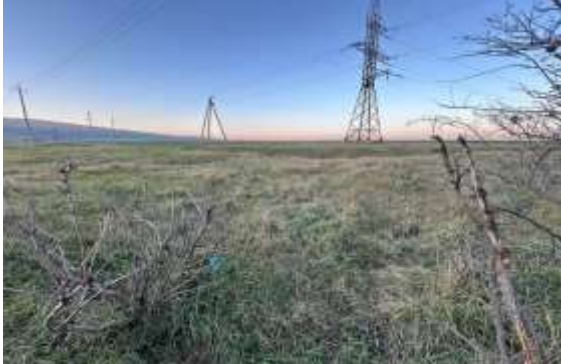
Vedere interior, amonte - Nămolit 40%	Vedere interior, aval – Nămolit 40%

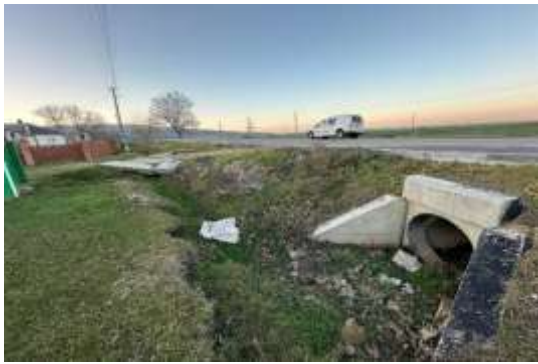
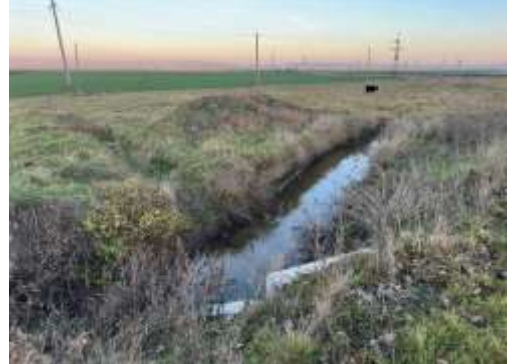
G66 Podeț nr. 5	PC 61+29.70
Situație existentă, Descriere	Recomandare
Starea tehnică a capetelor este bună, cu excepția primelor 3 inele de beton în amonte, sunt puțin deplasate față de portalul podețului, Podețul este nămolit 10%. Portalele și aripele se află într-o stare bună. Secțiunea vie nu asigură liberă trecere a debitului de apă calculat.	Reparația podețului existent, reamenajarea inelelor de beton în aval și amonte, tencuirea rosturilor. Curățarea albiei de evacuare 50 m în amonte și 50 m în aval

Vedere interior, amonte - Nămolit 10%	Vedere interior, aval - Nămolit 10%
---------------------------------------	-------------------------------------

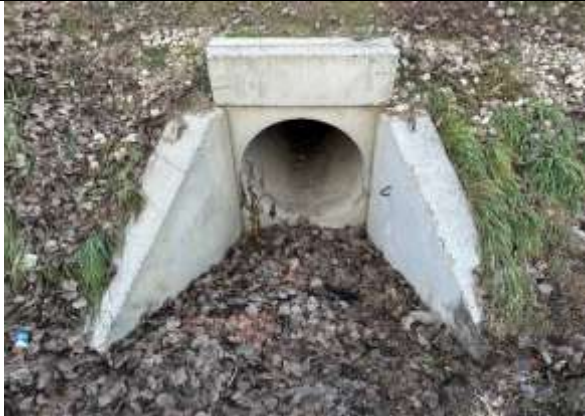
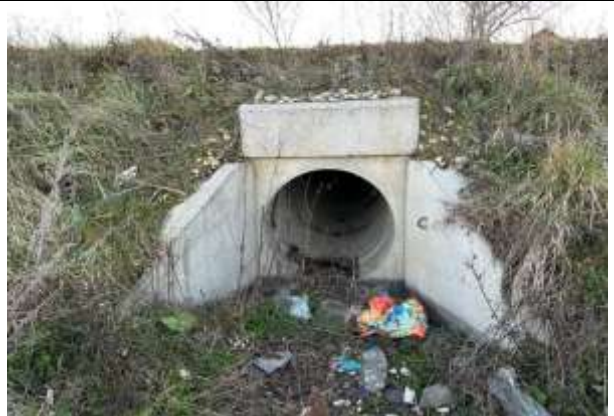
G66 Podeț nr. 6	PC 61+84.25
Situație existentă, Descriere	Recomandare
În timpul examinării sa observat că podețul se află într-o stare bună.	Curățarea albiei în amonte și aval cu lungimea de 50 m
Capăt amonte	Capăt aval

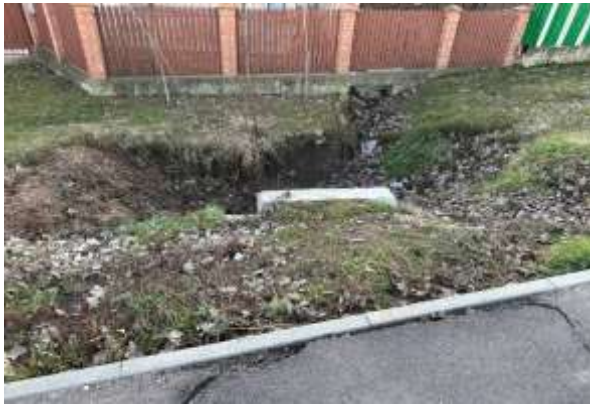
Vedere interior, amonte - Nămolit 1%

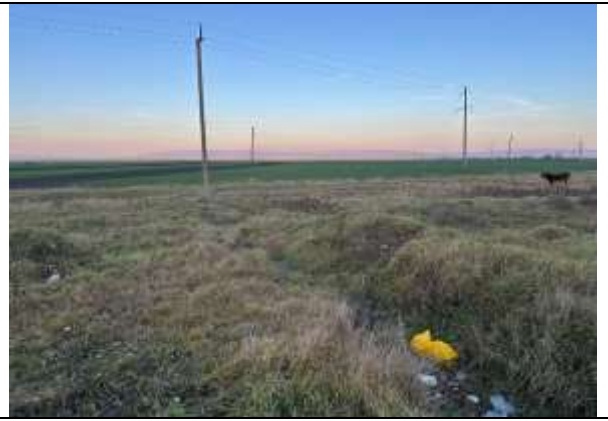
Vedere interior, aval - Nămolit 1%

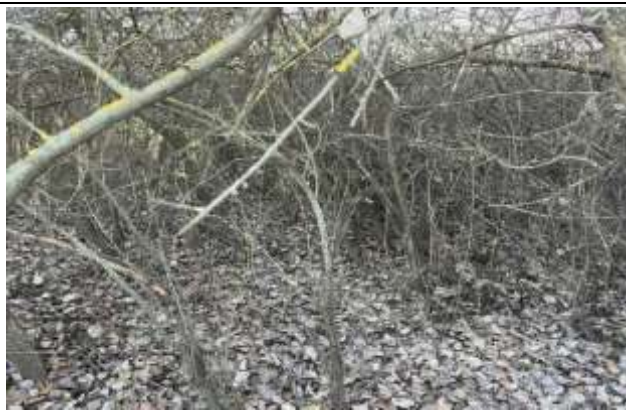
Vedere interior, amonte - Nămolit 30%

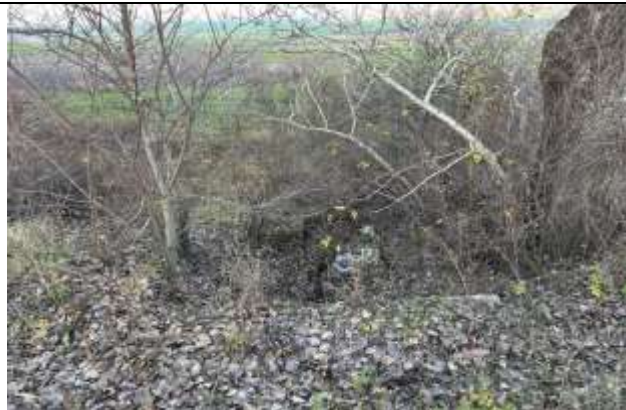
Vedere interior, aval - Nămolit 30%

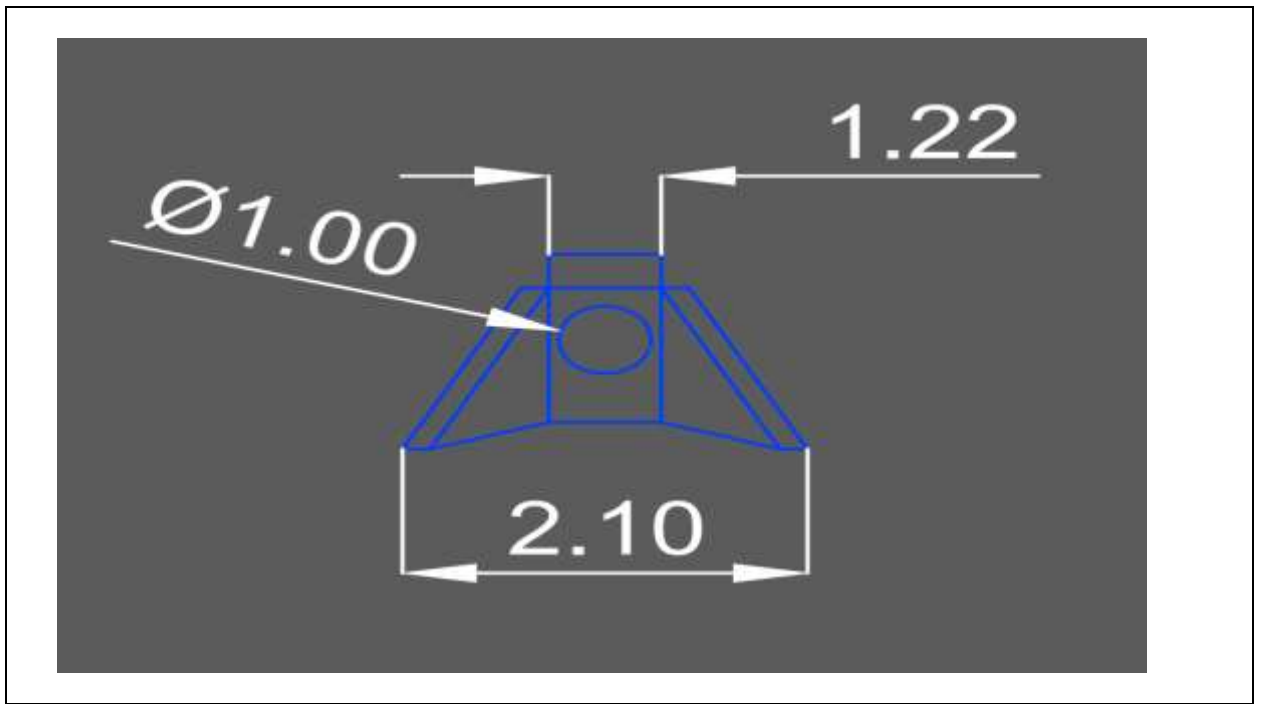
Planșa
34

G66 Podeț nr. 8	PC 69+87.05
Situație existentă, Descriere	Recomandare
Starea tehnică a podețului este bună, cu excepția primelor 2 inele din beton în amonte, sunt puțin deplasate față de portalul podețului, și sunt prezente fisurii, crăpături în interiorul podețului cât și la portalul din aval. Podețul este nămolit 20%. Secțiunea vie nu asigură libera trecere a debitului de apă calculat.	Reparația podețului existent, reamenajarea inelelor din beton în amonte, tencuirea rosturilor, Cămășuirea podețului și portalelor existente. Curățarea albiei în amonte și aval cu lungimea de 50 m, Defrișarea arbuștilor și tufișurilor din albie
Capăt amonte	Capăt aval

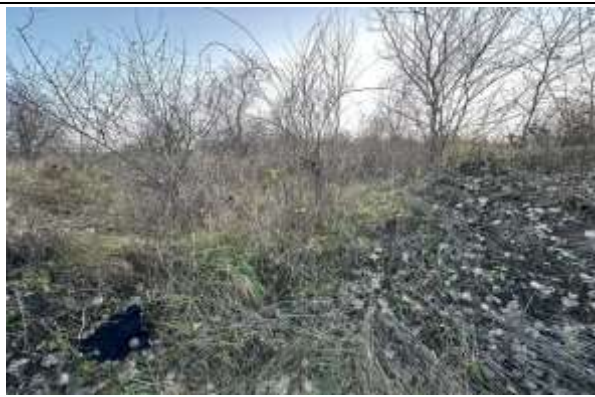
Vedere interior, amonte - Nămolit 20%

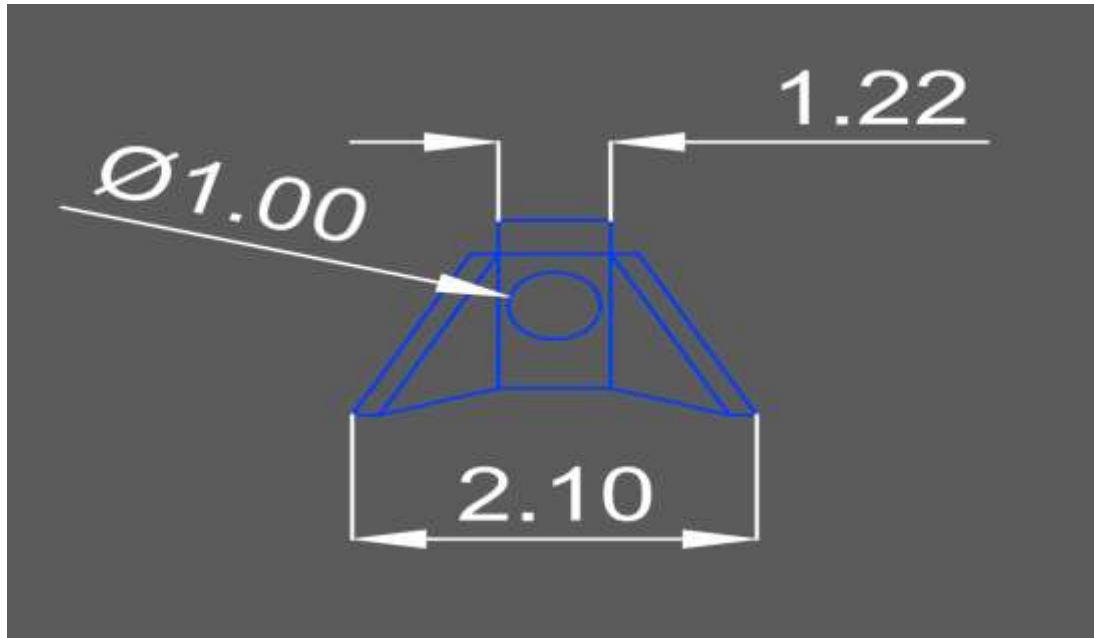
36

G66 Podeț nr. 9	PC 77+29.58
Situație existentă, Descriere	Recomandare
Starea tehnică a podețului este bună, Podețul este nămolit 30%.	Curățarea podețului, Curățarea albiei în amonte și aval cu lungimea de 50 m, Defrișarea arbuștilor și tufișurilor din albie
Capăt amonte	Capăt aval

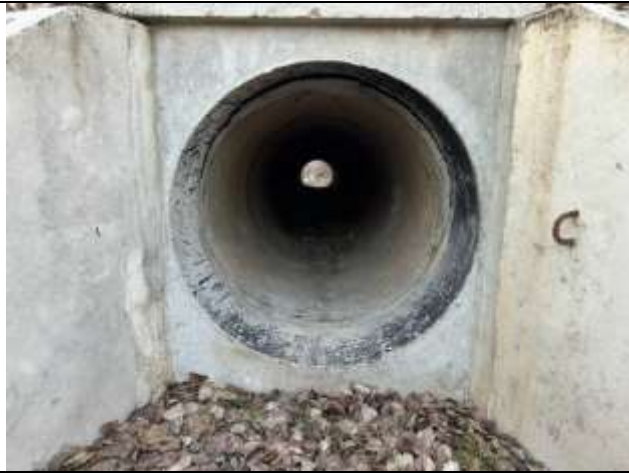
Vedere interior, amonte - Nămolit 30%

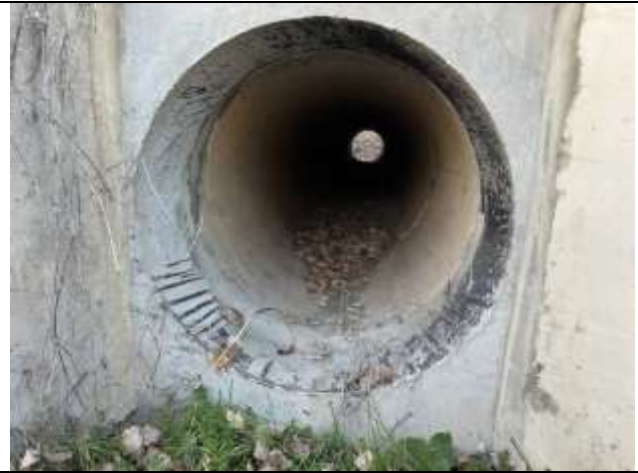
Vedere interior, aval - Nămolit 30%

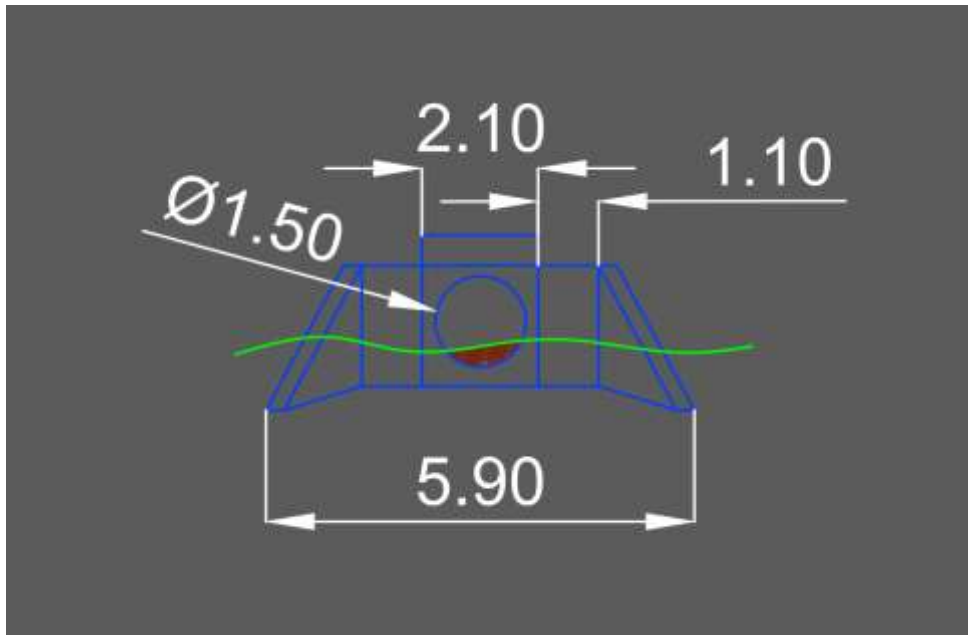
G66 Podeș nr. 10		PC 81+66.97	
Situatie existentă, Descriere		Recomandare	
Starea tehnică a podeșului tip cascada este bună, Podeșul este nămolit 10%.		Curățarea podeșului, Curățarea albiei în amonte și aval cu lungimea de 50 m, Defrișarea arbuștilor și tufișurilor din albie	
Capăt amonte		Capăt aval	
Landșaft amonte		Landșaft aval	
Vedere interior, amonte - Nămolit 10%		Vedere interior, aval - Nămolit 10%

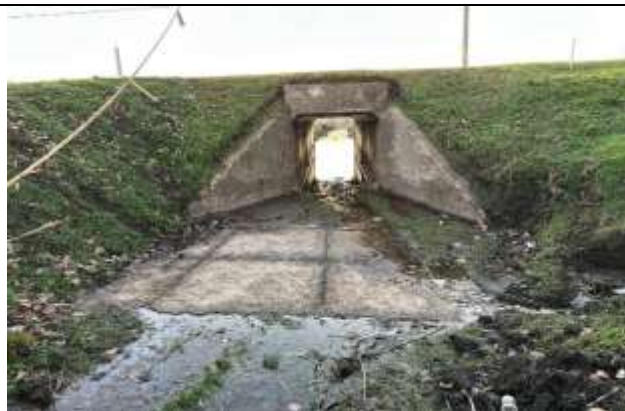
Capăt amonte

G66 Podeț nr. 12	PC 102+93.15
Situație existentă, Descriere	Recomandare

Cămășuirea podețului și portalelor existente. Curățarea albiei în amonte și aval cu lungimea de 50 m.

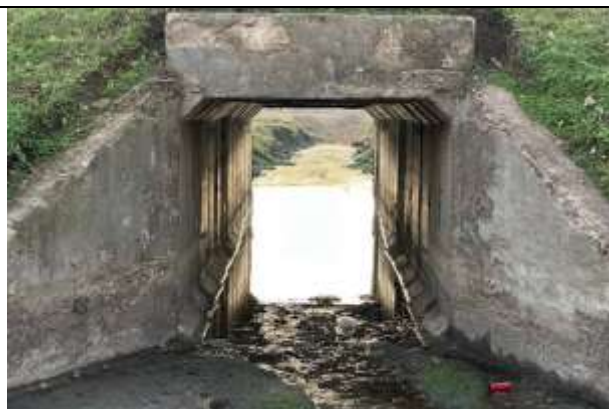
Vedere interior, amonte - Nămolit 20%

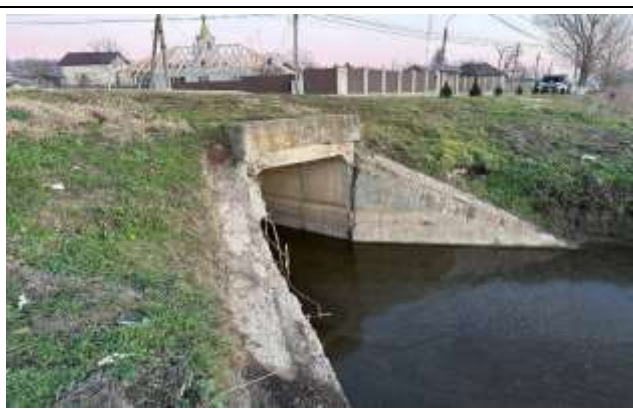
Vedere interior, aval - Nămolit 20%

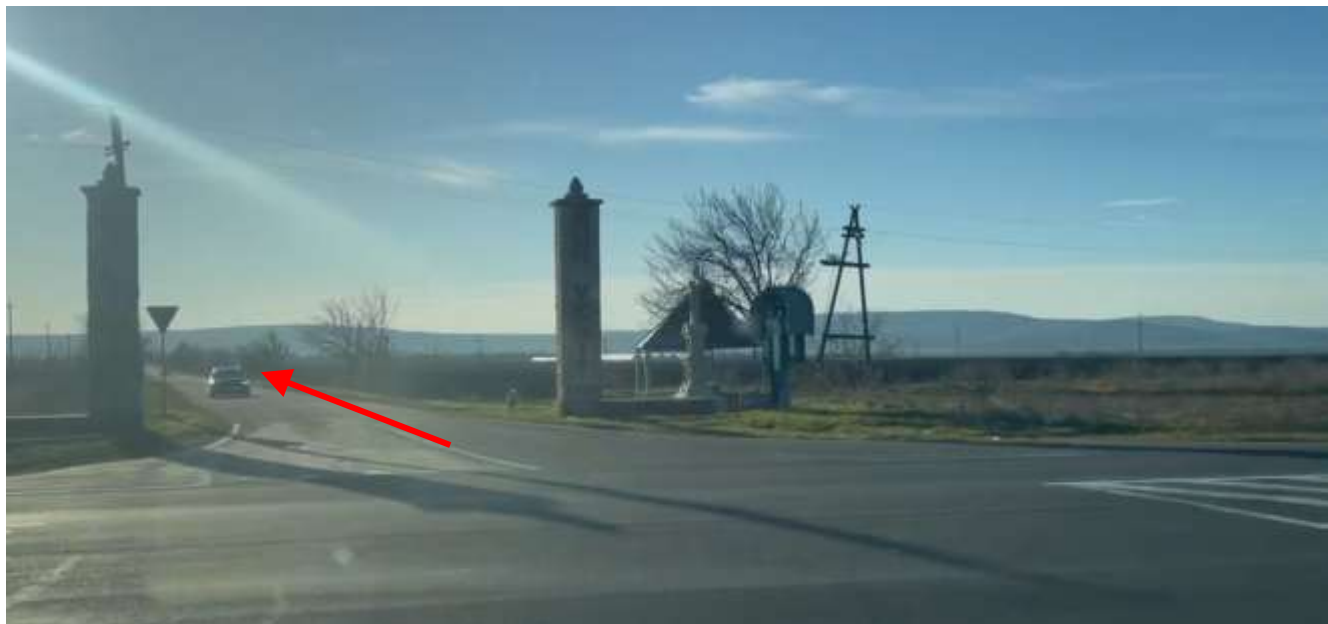
Figura 1. Km 0+00. Intersecție cu drumul R6 Chisinau-Orhei-Bălți
Km 66+135 Racordarea drumului R6 si G66 este executată cu sistem rutier nou executat în cadrul programului de reabilitare a drumului R6.

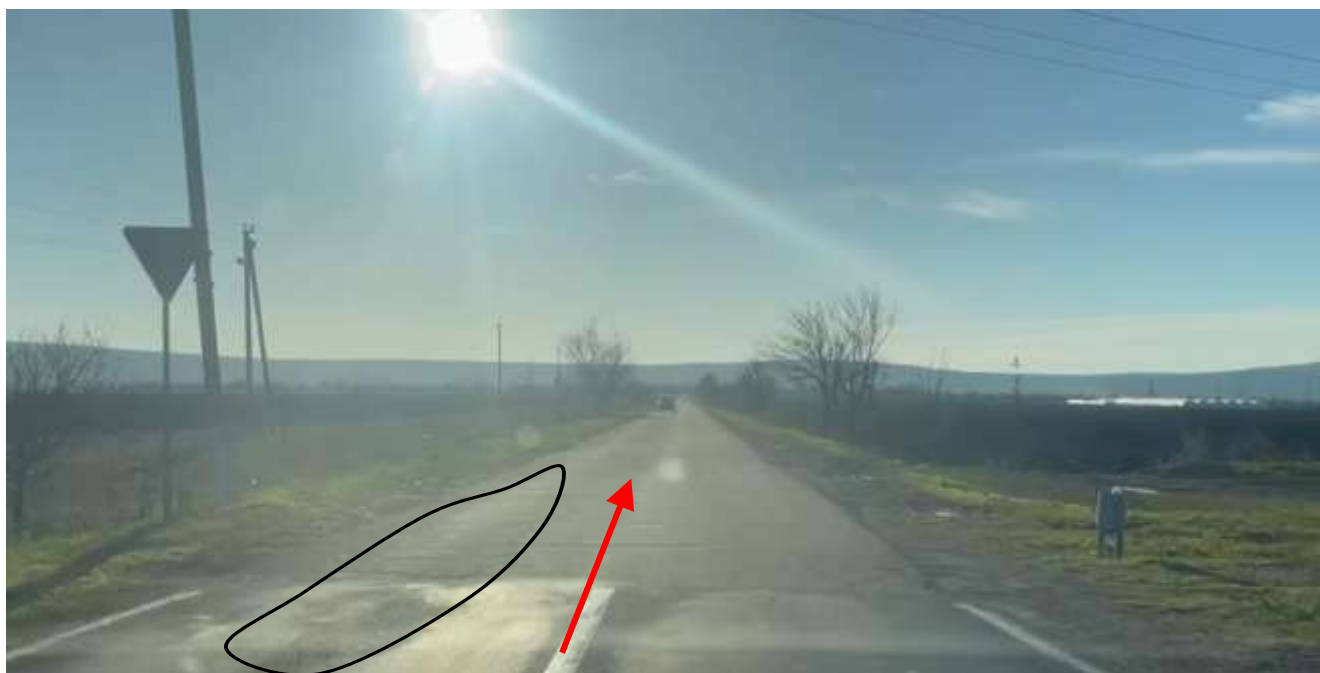
Figura 2. Km 0+018,5. Hotarul lucrărilor de racordare cu drumul R6 Chisinau-Orhei-Bălți. Sunt prezente fâgașe și tasări drept consecință a staționarii vehiculelor pentru a acorda prioritate drumului R6.

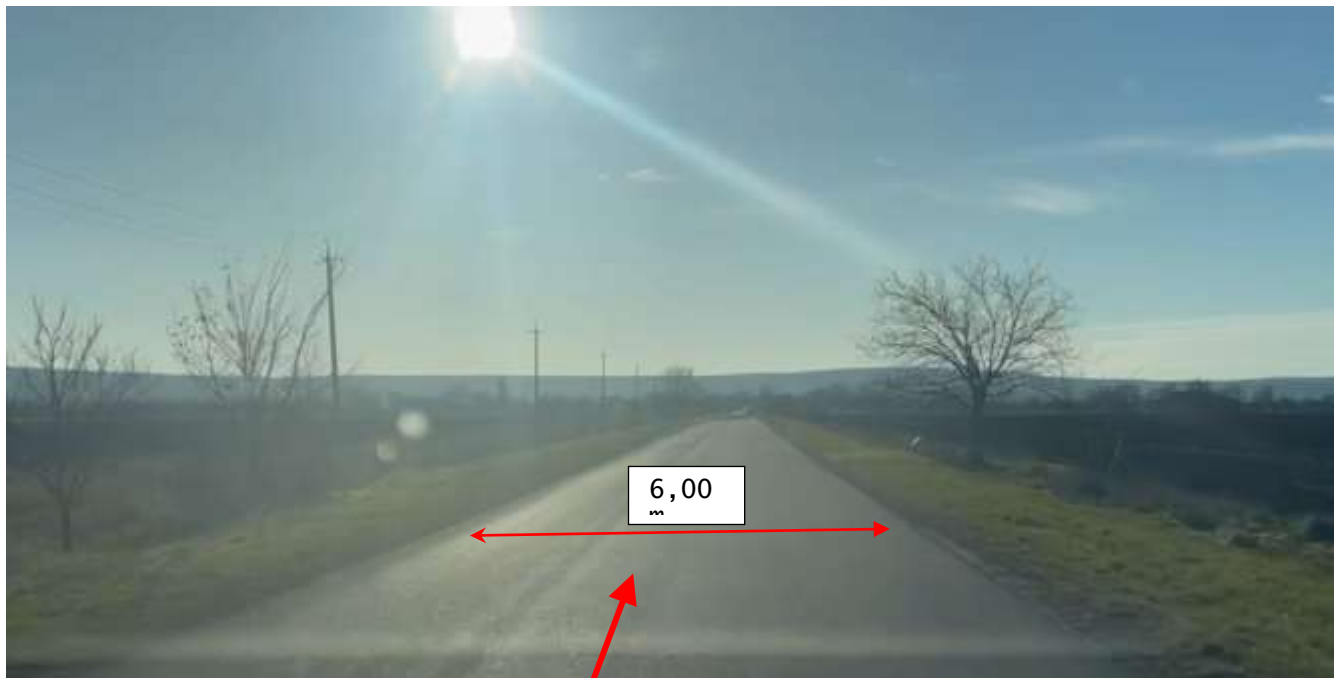
Figura 5. Km 0+675. Starea sistemului rutier din beton asfaltic în stare existent bună. Fără deformații. Lățimea carosabilului existent ~6.00 m cu acostamente neconsolidate cu piatră spartă cu depuneri locale de namol.

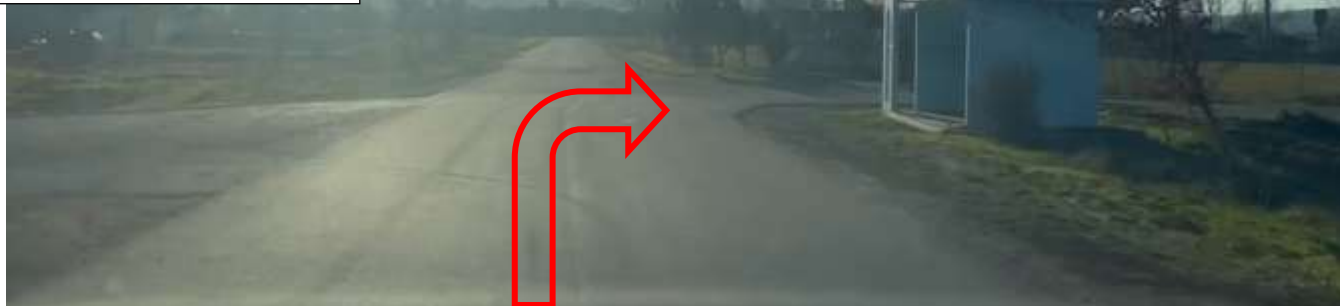
Figura 11. Km 1+200. Sector reabilitat în cadrul proiectului de reparație a drumului, sistemul rutier existent beton asfaltic în stare bună. Lățimea carosabilului existent ~6.00 m cu acostamente neconsolidate cu piatră spartă cu depuneri locale de namol.

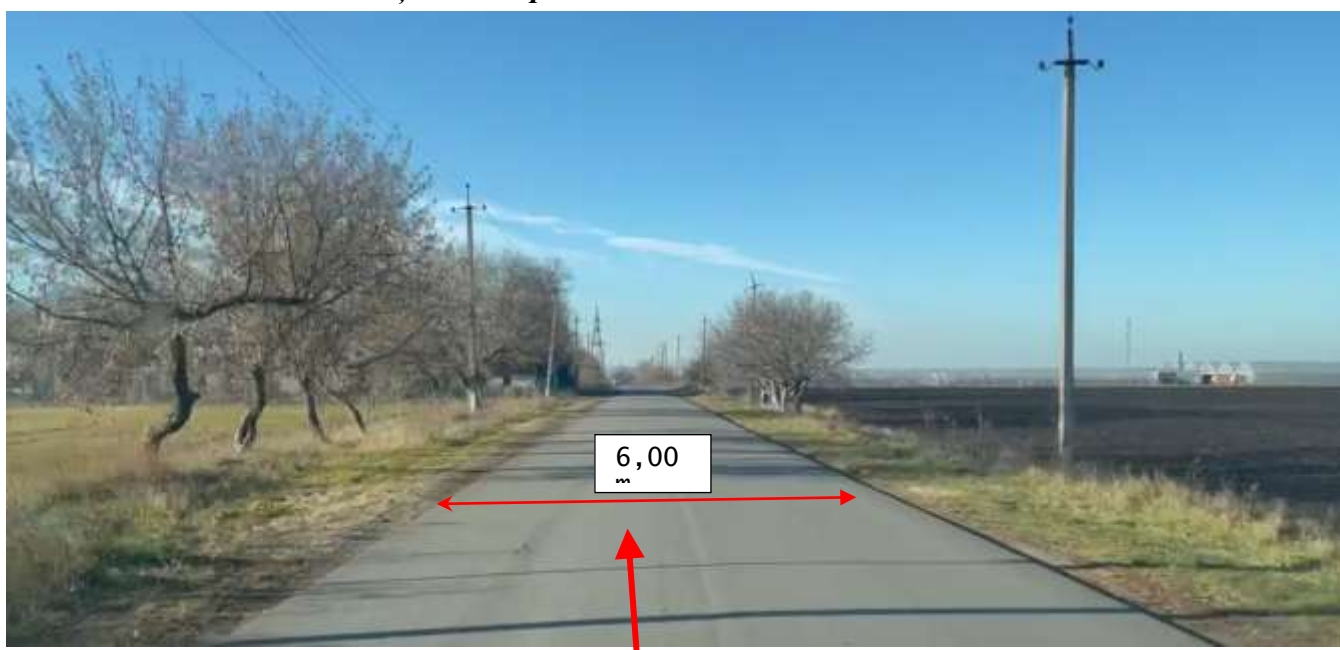
Figura 12. Km 1+300. Sector reabilitat în cadrul proiectului de reparație a drumului, sistemul rutier existent în stare bună. Lățimea carosabilului existent ~6.00 m cu acostamente neconsolidate cu piatră spartă cu depuneri locale de namol.

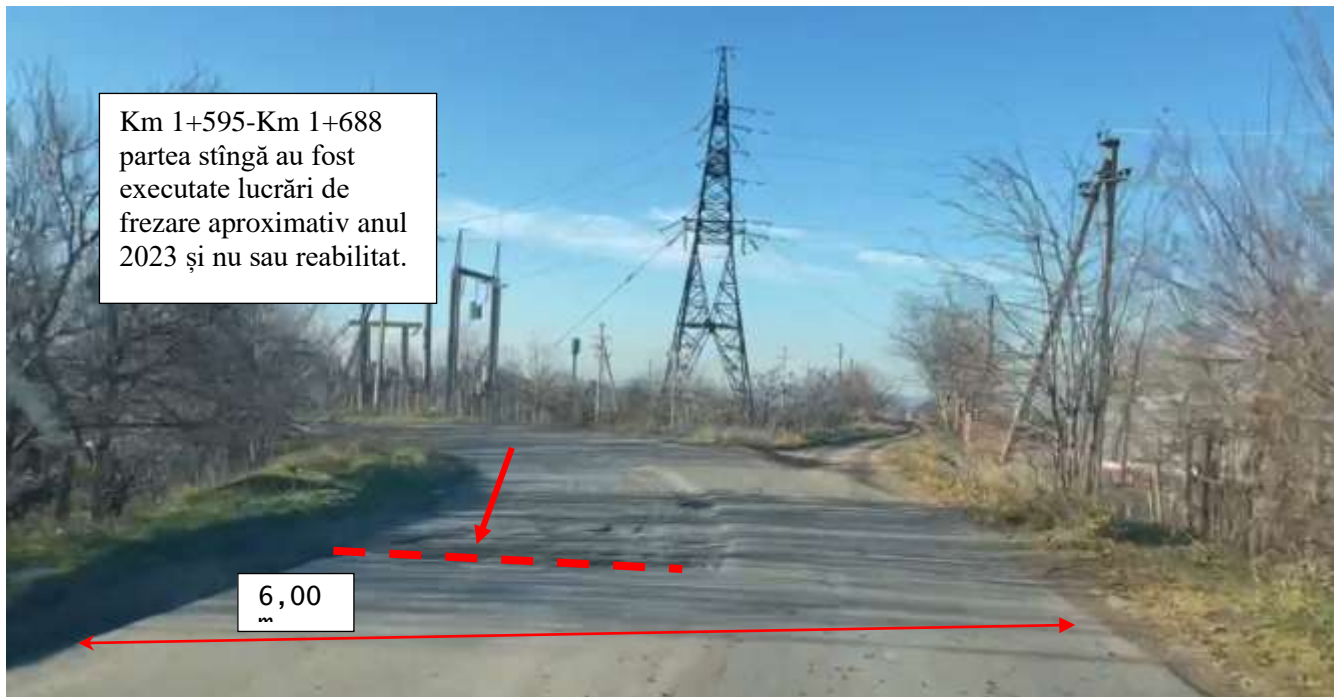
Km 1+595-Km 1+688
partea stîngă au fost
executate lucrări de
frezare aproximativ anul
2023 și nu sau reabilitat.

Figura 13. Km 1+590. Sector reabilitat în cadrul proiectului de reparație a drumului, sistemul rutier existent în stare bună. Lățimea carosabilului existent ~6.00 m cu acostamente neconsolidate cu piatră spartă cu depuneri locale de namol. Sunt necesare lucrări de supralărgire în curbă întrucît raza este de 35m.

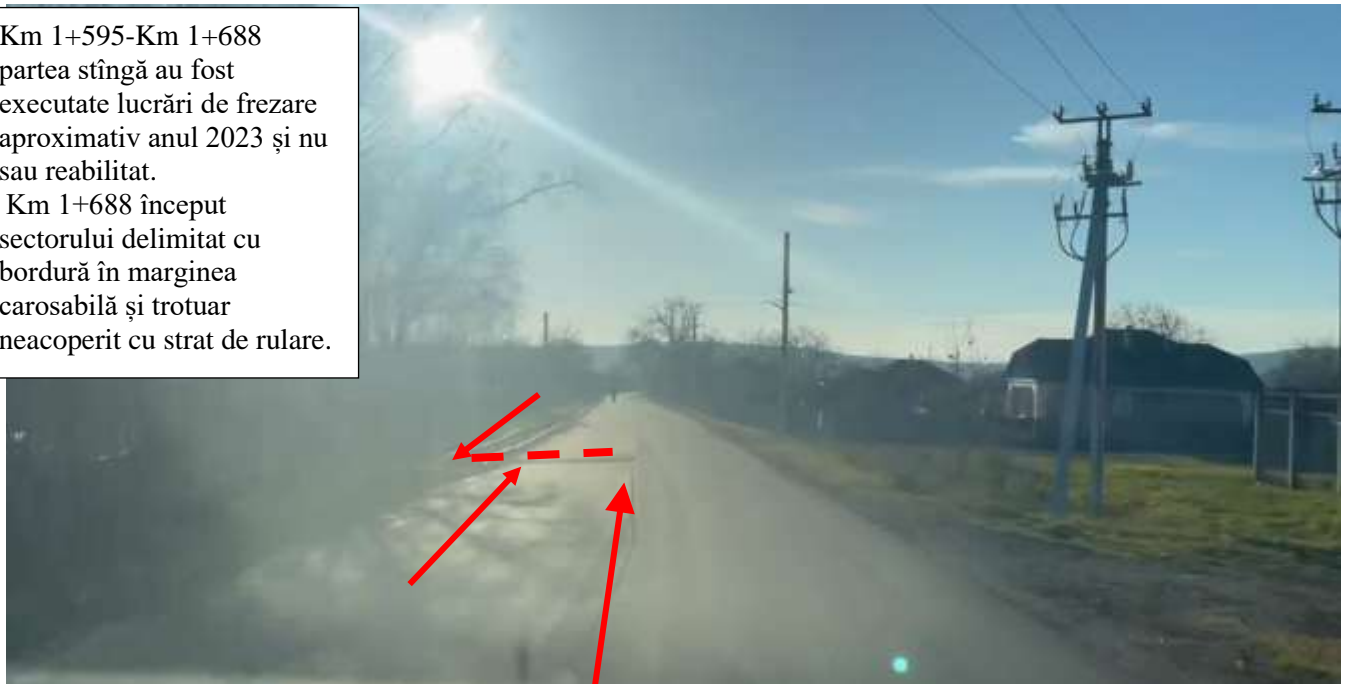
Km 1+595-Km 1+688
partea stîngă au fost
executate lucrări de frezare
aproximativ anul 2023 și nu
sau reabilitat.
Km 1+688 început
sectorului delimitat cu
bordură în marginea
carosabilă și trotuar
neacoperit cu strat de rulare.

Figura 14. Km 1+590. Sector reabilitat în cadrul proiectului de reparație a drumului, sistemul rutier existent beton asfaltic în stare bună. Lățimea carosabilului existent ~6.00 m cu acostamente neconsolidate cu piatră spartă. Partea stîngă este amenajată piatră de bordură cu trotuar nefinalizat.

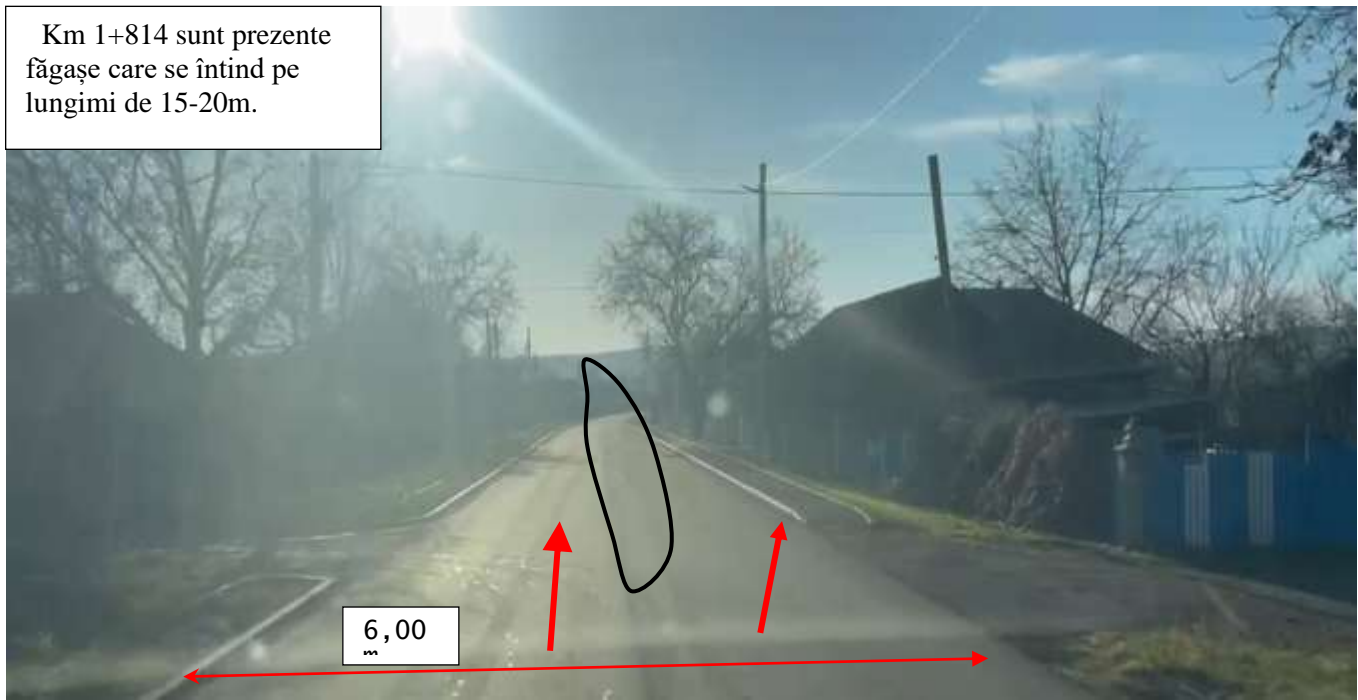
Km 1+814 sunt prezente fâgașe care se întind pe lungimi de 15-20m.

Figura 15. Km 1+814. Sector reabilitat în cadrul proiectului de reparație a drumului, sistemul rutier existent beton asfaltic în stare bună. Lățimea carosabilului existent ~6.00 m. Partea stîngă și dreaptă este amenajată piatră de bordură cu trotuar nefinalizat. Sunt prezente fâgașe pe lungimi de 15-20 m.

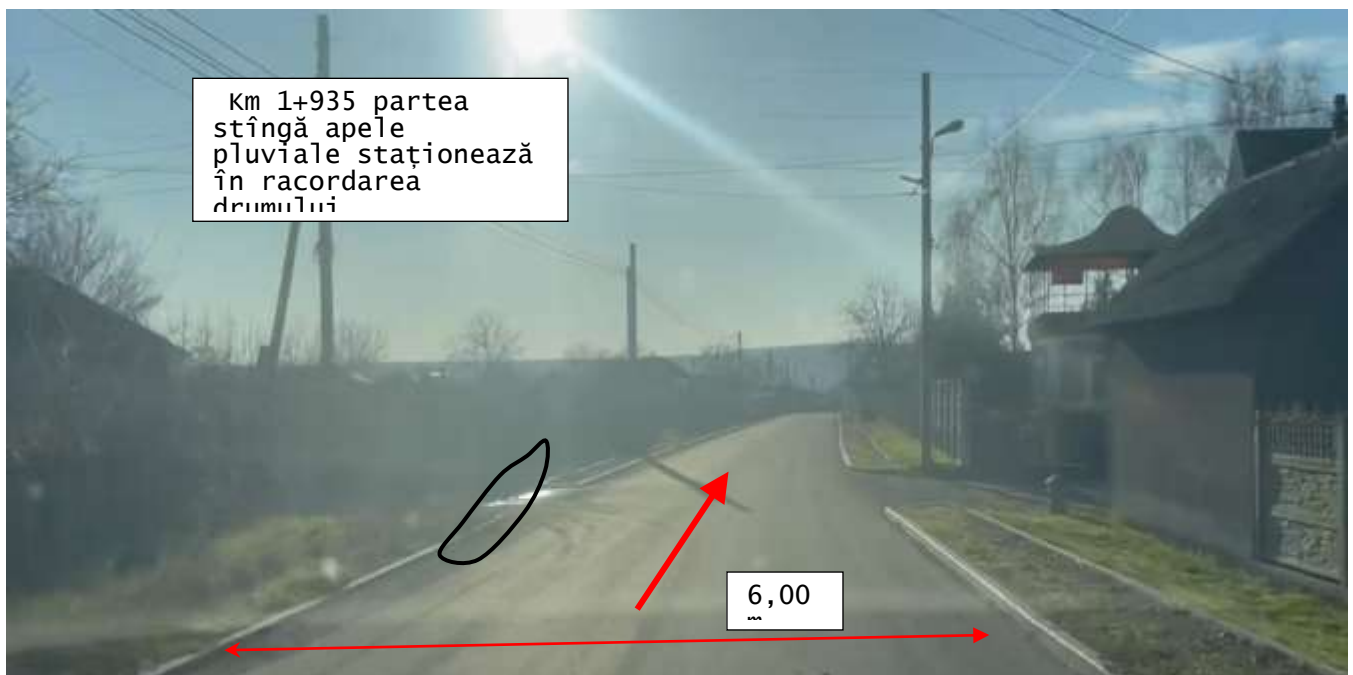
Km 1+935 partea stîngă apele pluviale staționează în racordarea drumului

Figura 16. Km 1+935. Sector reabilitat în cadrul proiectului de reparație a drumului, sistemul rutier existent beton asfaltic în stare bună. Lățimea carosabilului existent ~6.00 m. Partea stîngă și dreaptă este amenajată piatră de bordură cu trotuar nefinalizat. Evacuarea apelor de pe carosabil sunt direcționate în străzile laterale cu stagnarea în racordare.

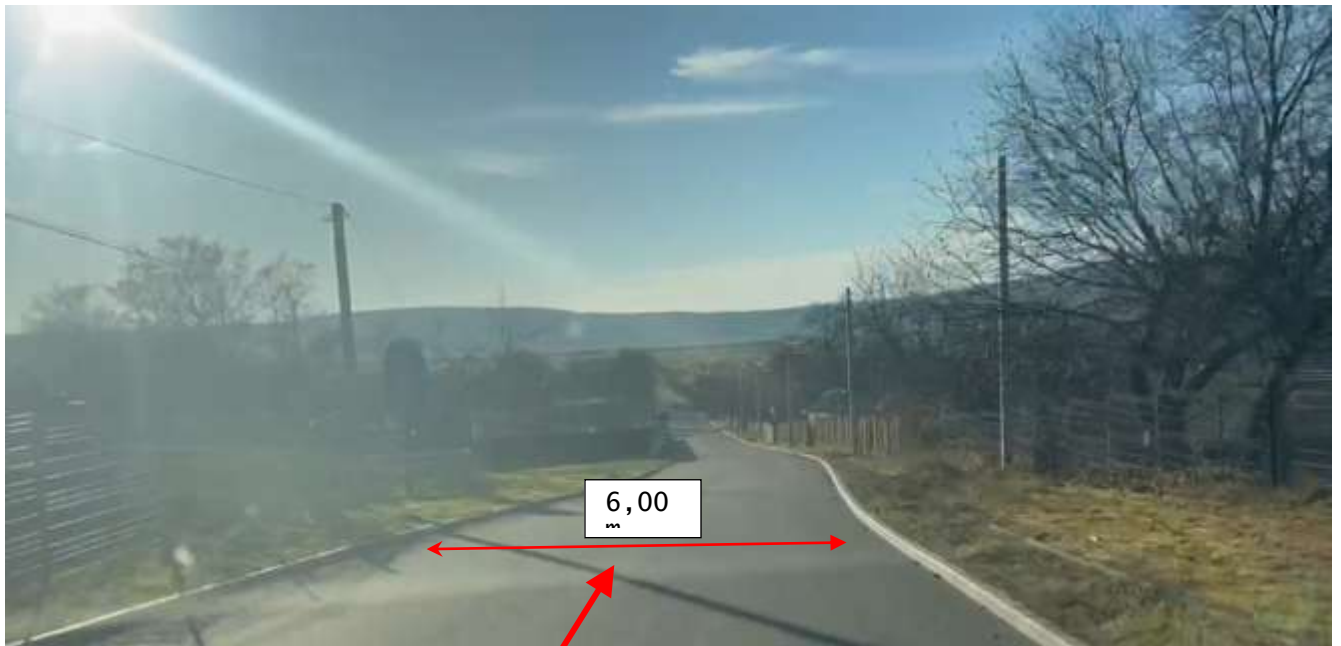
Figura 18. Km 2+325. Sector reabilitat în cadrul proiectului de reparație a drumului, sistemul rutier existent beton asfaltic în stare bună. Lățimea carosabilului existent ~6.00 m. Partea stîngă și dreaptă este amenajată piatră de bordură cu trotuar nefinalizat. Evacuarea apelor de pe carosabil sunt direcționate în longitudinalul drumului spre străzile laterale.

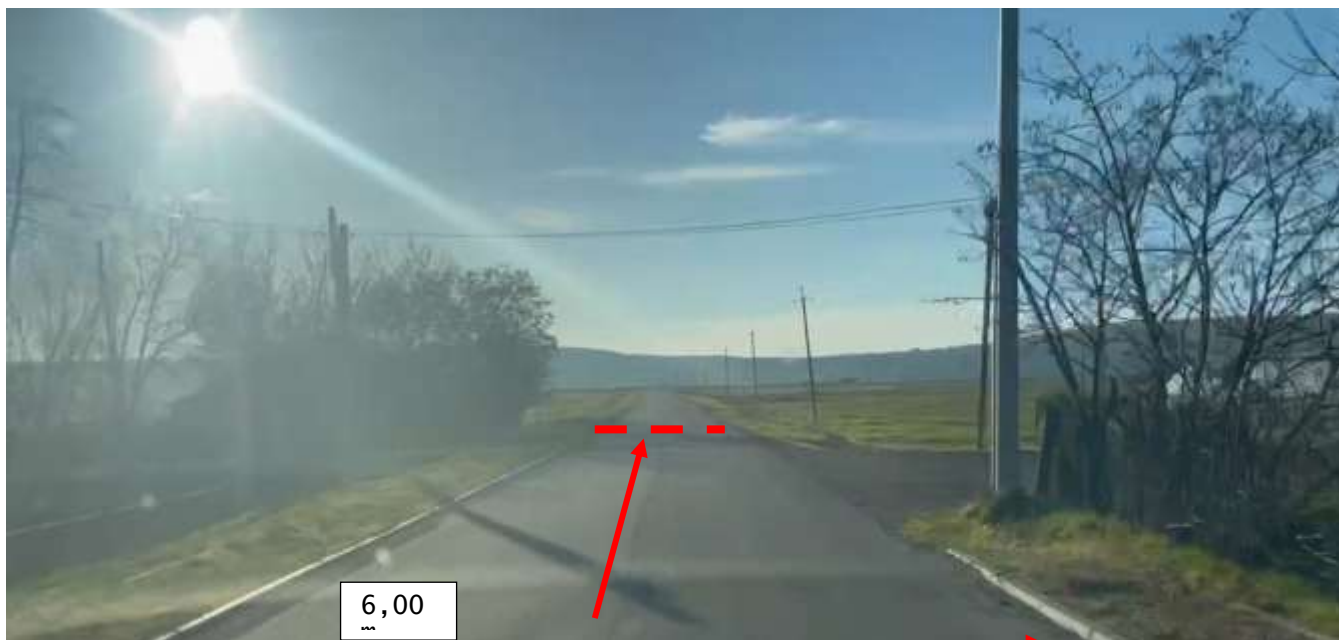
Figura 19. Km 2+650. Sector reabilitat în cadrul proiectului de reparație a drumului, sistemul rutier existent beton asfaltic în stare bună. Lățimea carosabilului existent ~6.00 m. Partea stângă și dreaptă este amenajată piatră de bordură cu trotuar nefinalizat. Evacuarea apelor de pe carosabil sunt direcționate în longitudinalul drumului spre străzile laterale. De specificat că bordurile la intrările în curți sunt montate înecat. Accesele spre curți nu sunt executate.

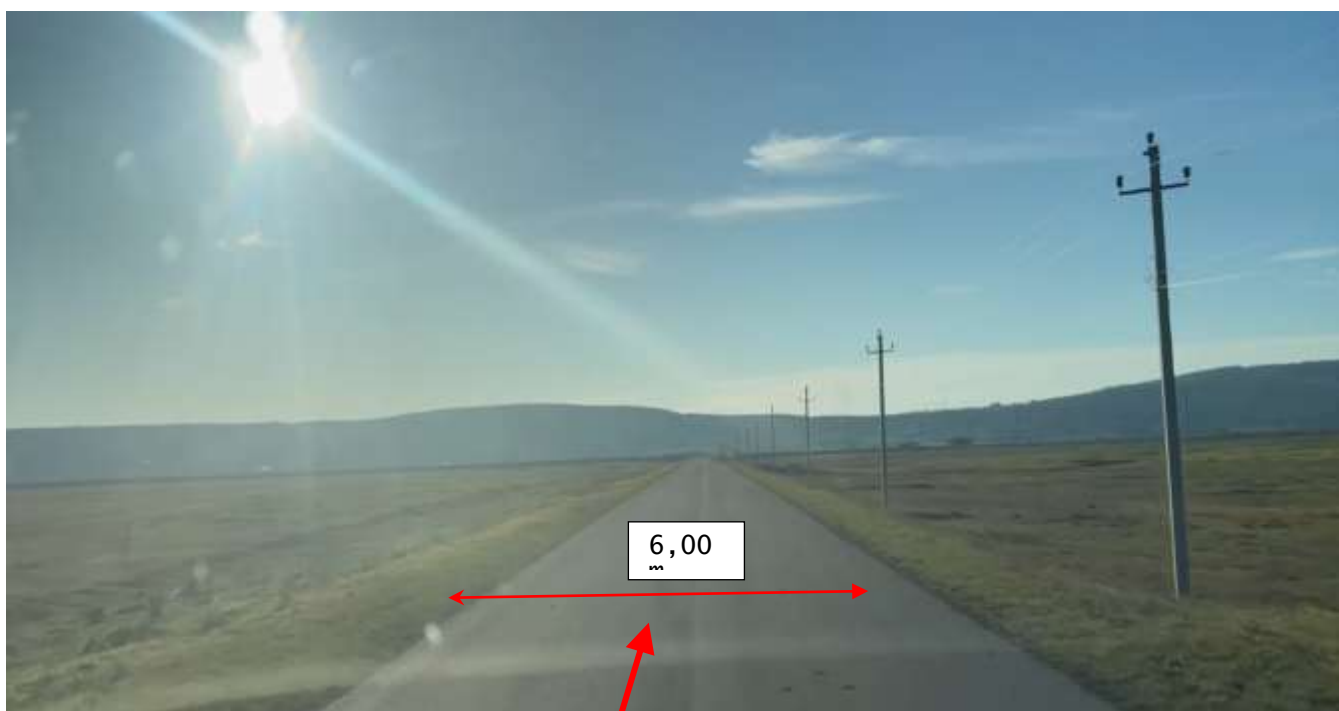
Figura 20. Km 3+125. Sector reabilitat în cadrul proiectului de reparație a drumului, sistemul rutier existent beton asfaltic în stare bună. Lățimea carosabilului existent ~6.00 m cu acostamente neconsolidate cu piatră spartă cu depuneri locale de namol. Evacuarea apelor de pe carosabil sunt direcționate în acostamentele drumului și piciorul taluzului.

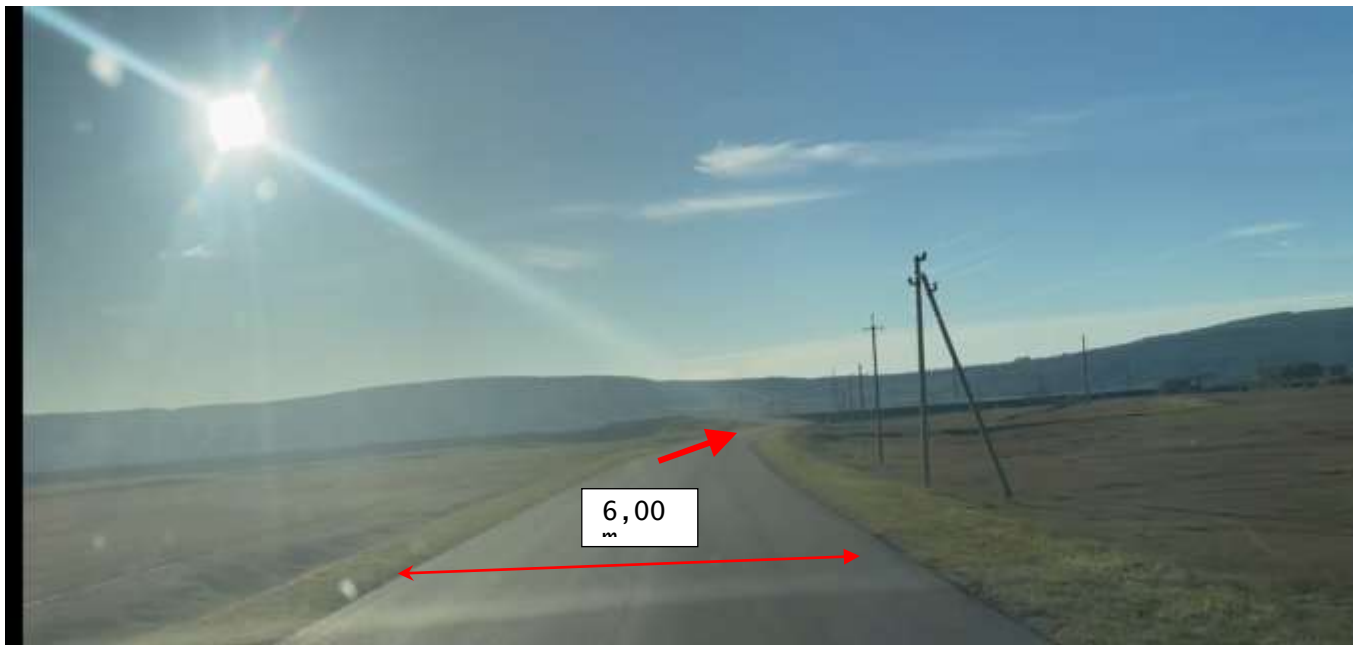
Figura 21. Km 3+675. Sector reabilitat în cadrul proiectului de reparație a drumului, sistemul rutier existent beton asfaltic în stare bună. Lățimea carosabilului existent ~6.00 m cu acostamente neconsolidate cu piatră spartă cu depuneri locale de namol. Evacuarea apelor de pe carosabil sunt direcționate în acostamentele drumului și piciorul taluzului.

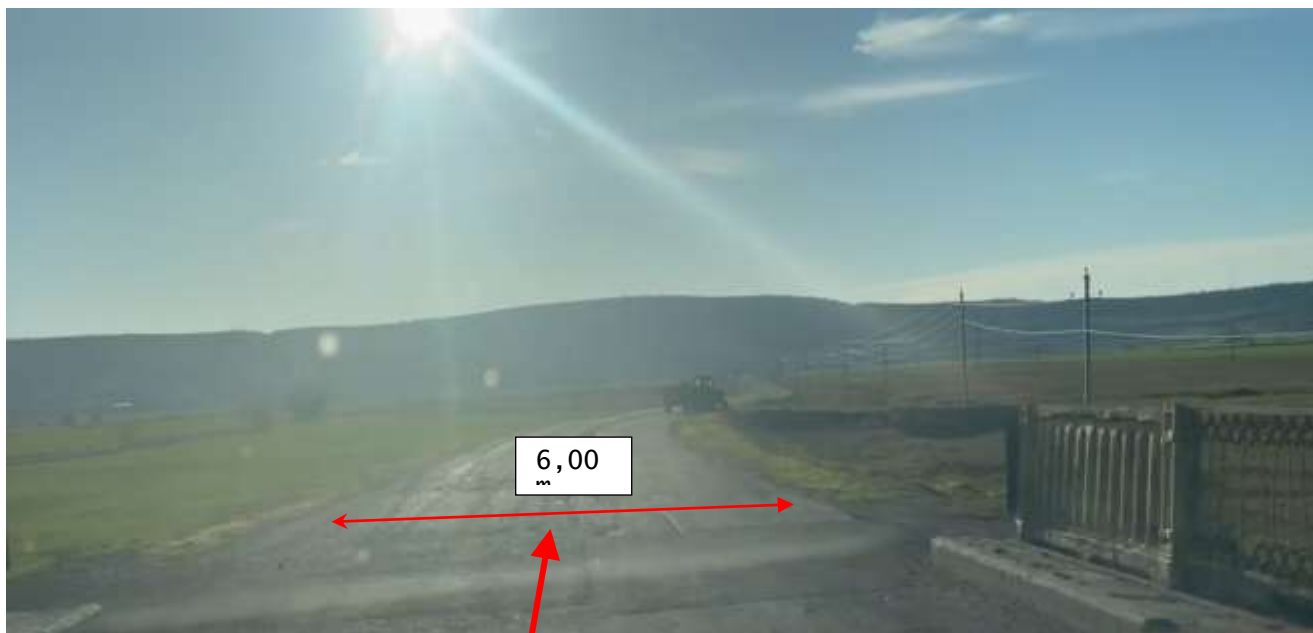
Figura 23. Km 4+054,50. Racordarea terasamentului drumului cu podul peste râul Răut. Lățimea carosabilului existent pe pod 7.00 m, carosabil delimitat cu piatră de bordură și trotuar tehnic. După racordarea podului cu terasamentul drumului, drept strat de rulare servește vibrocilindrat.
