**Servicii de expertizarea a lucrărilor executate pe drumul
G66 R6-Clișova-Sărătenii Noi-R22,
km 0,00-km 11,40 (pe sectoarele unde sau executat lucrări)**

Obiect Nr. 25-ET/2025

**RAPORT DE EXPERTIZĂ TEHNICĂ
cu privire la inspectarea și evaluarea stării tehnice
a elementelor sectoarelor de drum G66
unde s-au executat lucrări**

**"Servicii de expertizare a lucrărilor executate pe drumul G66 R6-Clișova-
Sărătenii Noi-R22, km 0,00-km 11,400
(pe sectoarele unde s-au executat lucrări)"**

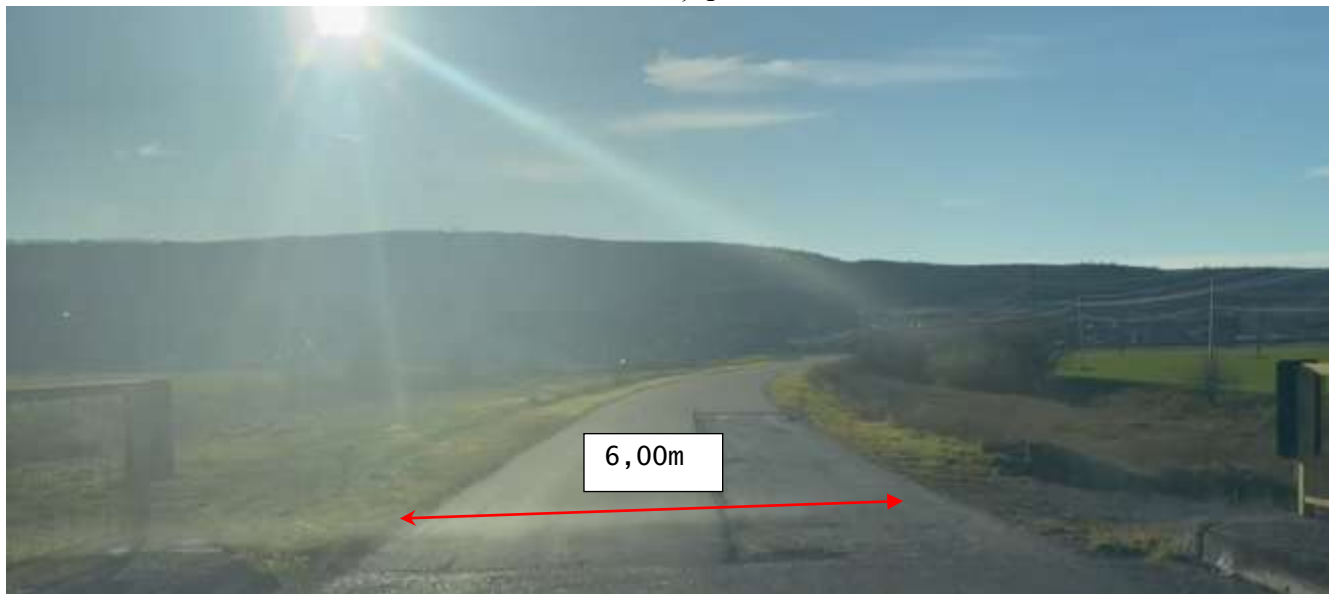
Figura 33. Km 5+275. Sector reabilitat în cadrul proiectului de reparație a drumului, sistemul rutier existent din beton asfaltic în stare bună. Lățimea carosabilului existent ~6.00 m cu acostamente neconsolidate cu piatră spartă cu depuneri locale de namol.

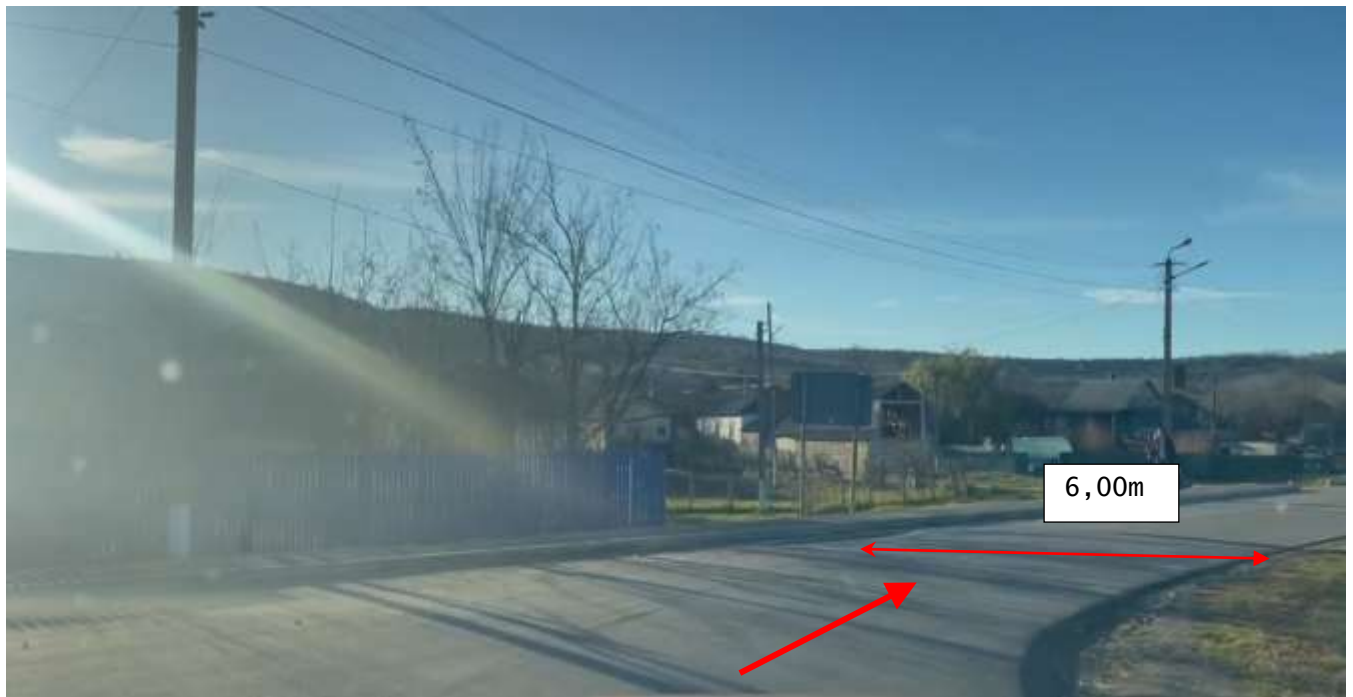
Figura 36. Km 5+925. Sector reabilitat în cadrul proiectului de reparație a drumului, sistemul rutier existent din beton asfaltic în stare bună. Lățimea carosabilului existent ~6.00 m cu acostamente neconsolidate cu piatră spartă. Începutul sectorului cu delimitare a părții carosabile din stînga cu bordură și trotuar intravilanul loc. Clișova.

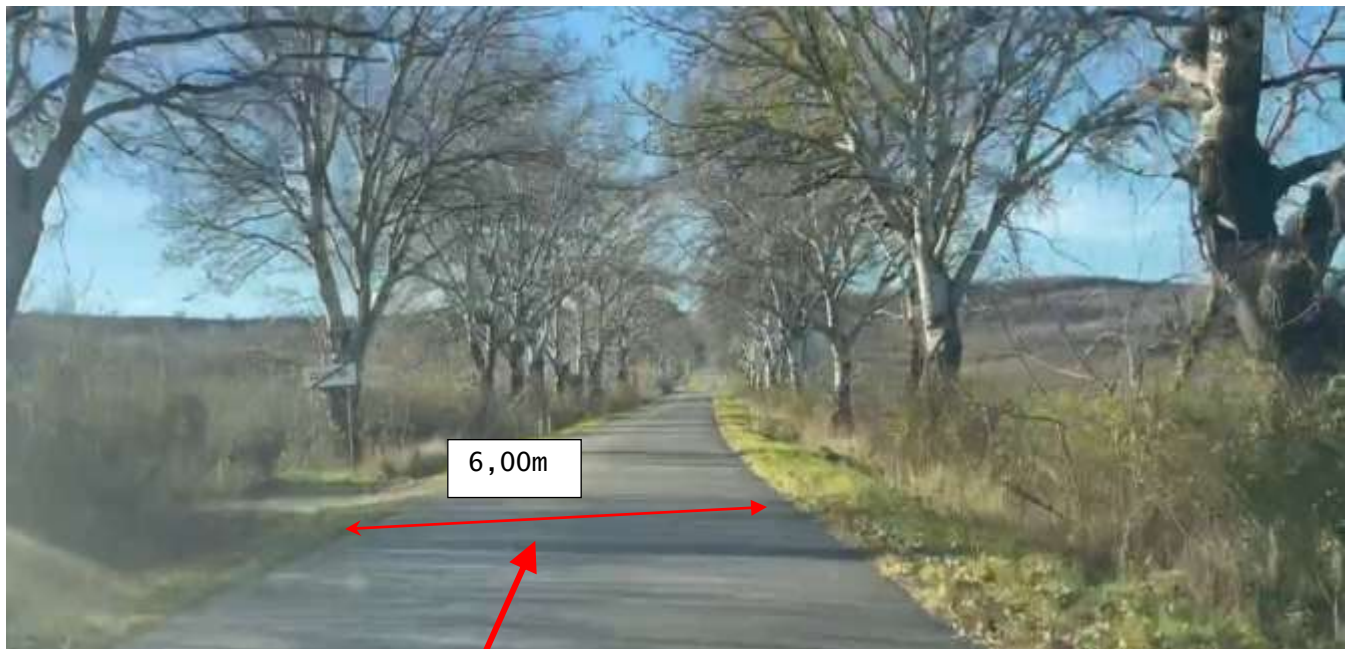
Figura 40. Km 6+690. Sector reabilitat în cadrul proiectului de reparație a drumului, sistemul rutier existent din beton asfaltic în stare bună. Lățimea carosabilului existent ~6.00 m cu acostamente neconsolidate cu piatră spartă cu depuneri locale de namol. Sfirșitul loc. Clișova amenajată tangențial pe partea stîngă a drumului G66.

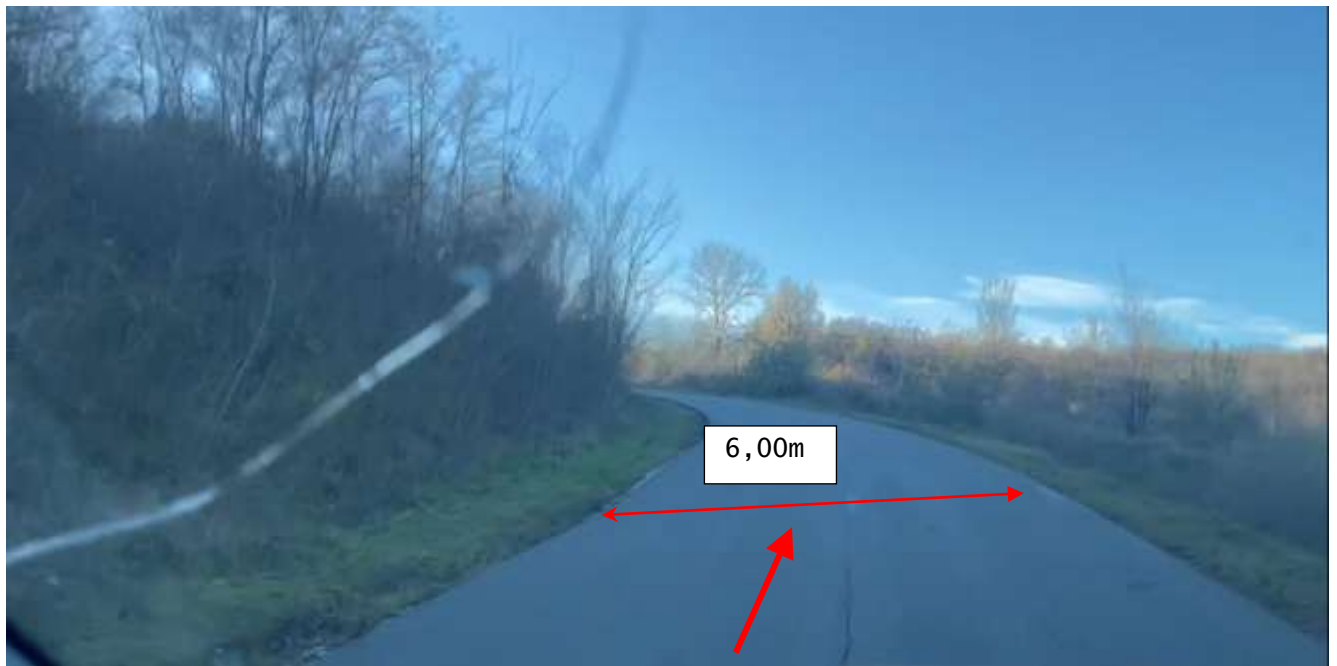
Figura 43. Km 7+425. Sector reabilitat în cadrul proiectului de reparație a drumului, sistemul rutier existent din beton asfaltic în stare satisfăcătoare. Lățimea carosabilului existent ~6.00 m cu acostamente neconsolidate cu piatră spartă cu depuneri locale de namol.
Lipsește șanțurile laterale cu consolidare conform tipurilor. Se întâlnește curbă în plan cu $R=200$ și în profil longitudinal de tip convexe cu $R=1500$ astfel unghiul de vizibilitate este limitat. Sunt necesare măsuri de sporire a unghiului de vizibilitate,

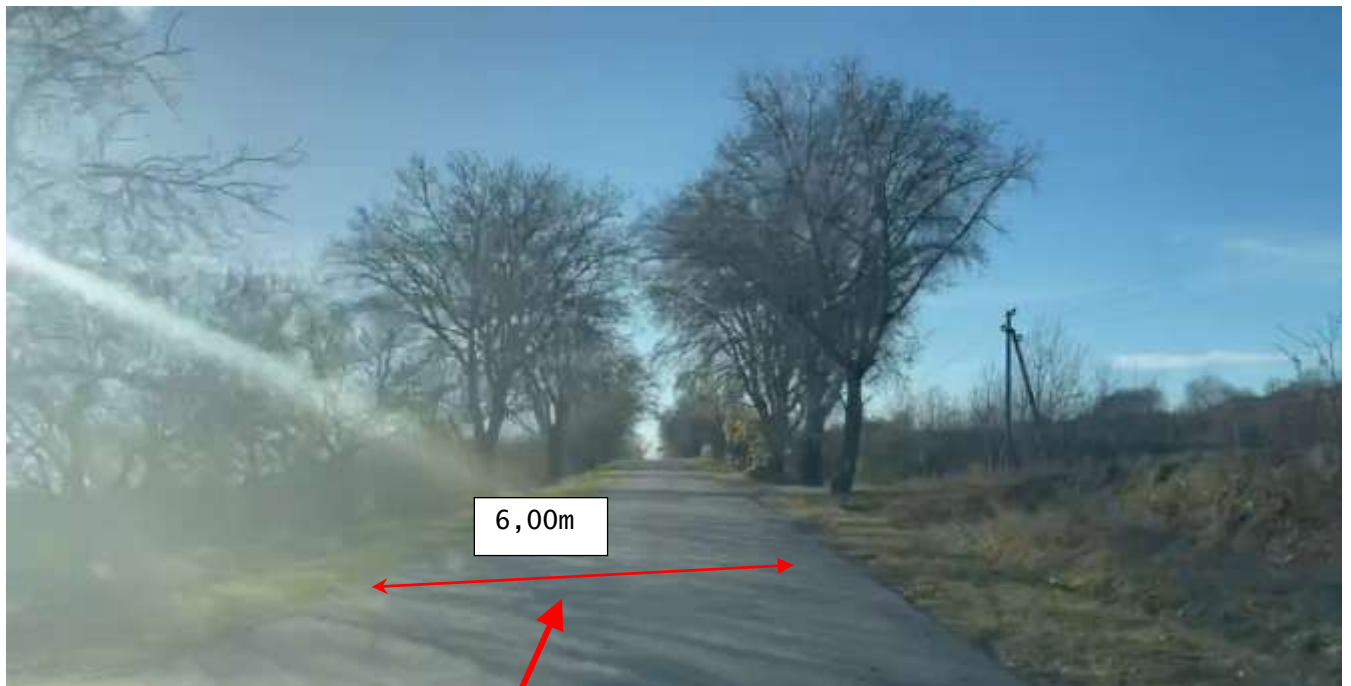
Figura 44. Km 7+600. Sector reabilitat în cadrul proiectului de reparație a drumului, sistemul rutier existent din beton asfaltic în stare satisfăcătoare. Lățimea carosabilului existent ~6.00 m cu acostamente neconsolidate cu piatră spartă cu depuneri locale de namol.
Lipsește șanțurile laterale cu consolidare conform tipurilor.

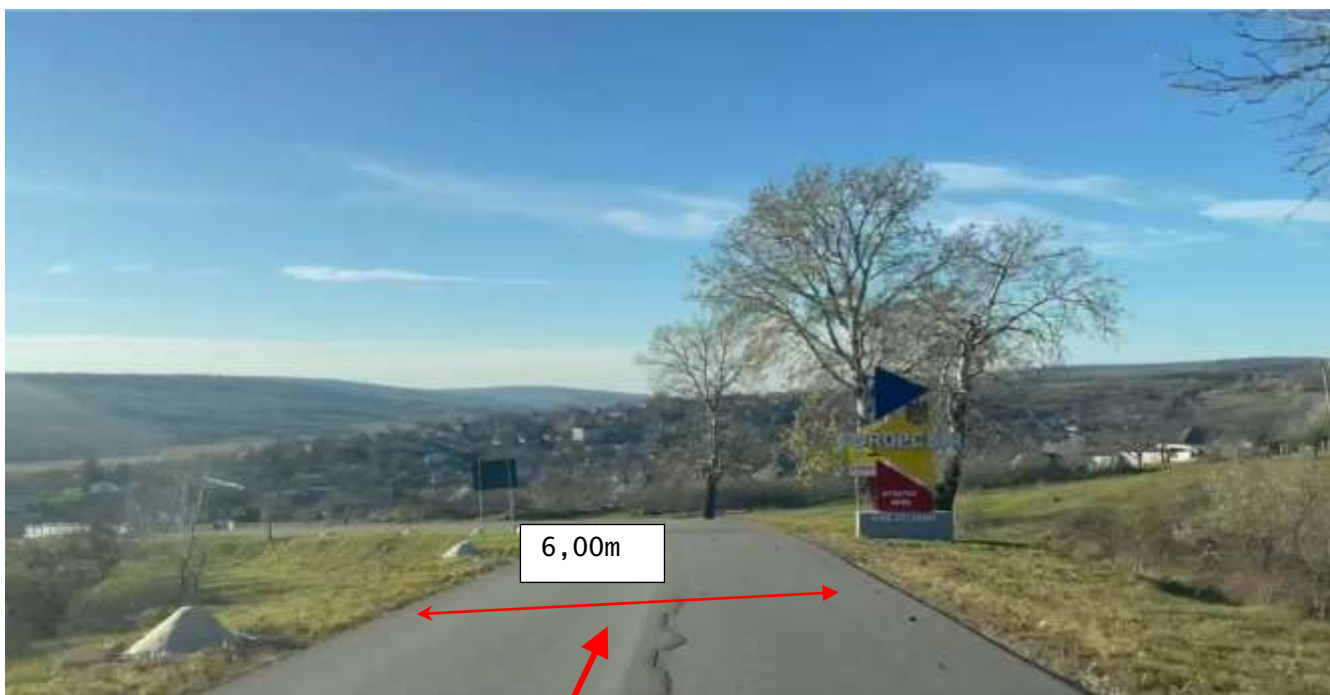
Figura 51. Km 9+400. Începutul localității Coropcenii. Sector reabilitat în cadrul proiectului de reparație a drumului, sistemul rutier existent din beton asfaltic în stare satisfăcătoare. Lățimea carosabilului existent ~6.00 m cu acostamente neconsolidate cu piatră spartă cu depuneri locale de namol. Tasări longitudinale pe lungimea 100 m în axul drumului datorată necompactării corespunzătoare a patului drumului sau a infiltrării apelor pluviale de pe versanții din amonte drumului (lipsește șanțul pentru evacuarea apelor meteorice).

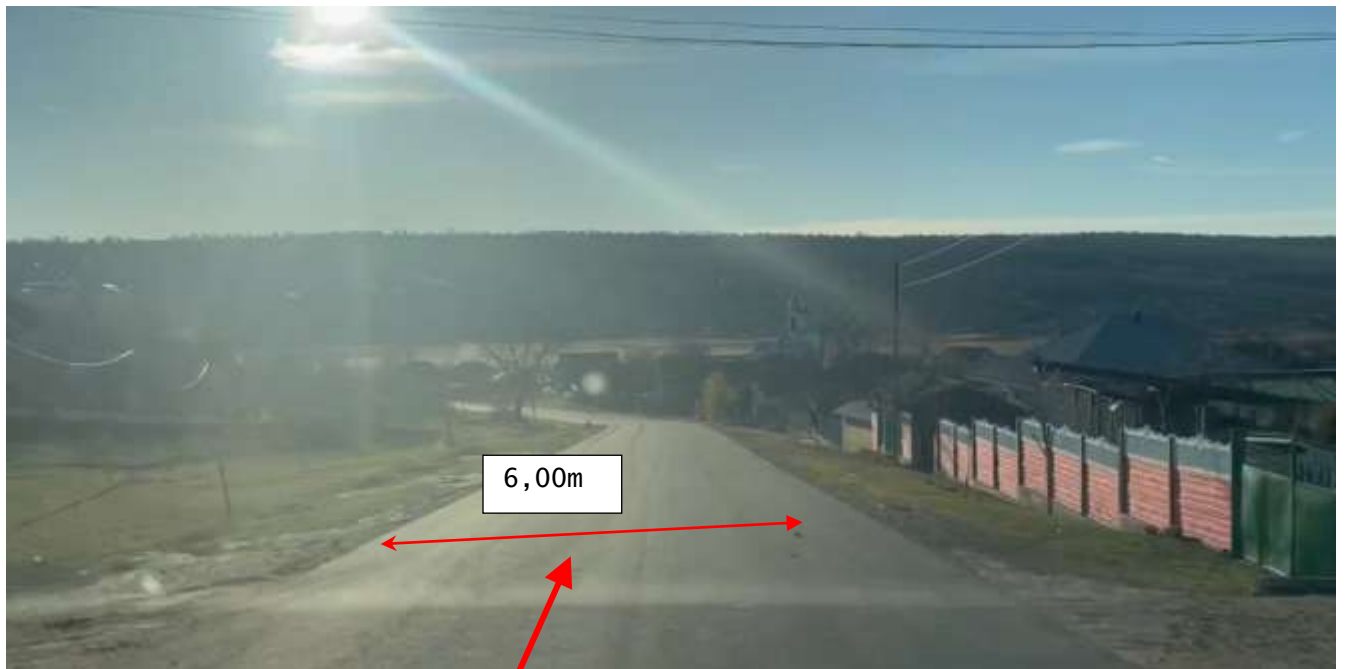
Figura 52. Km 9+975. Sector reabilitat în cadrul proiectului de reparație a drumului, sistemul rutier existent din beton asfaltic în stare satisfăcătoare. Lățimea carosabilului existent ~6.00 m cu acostamente neconsolidate cu piatră spartă cu depuneri locale de namol.

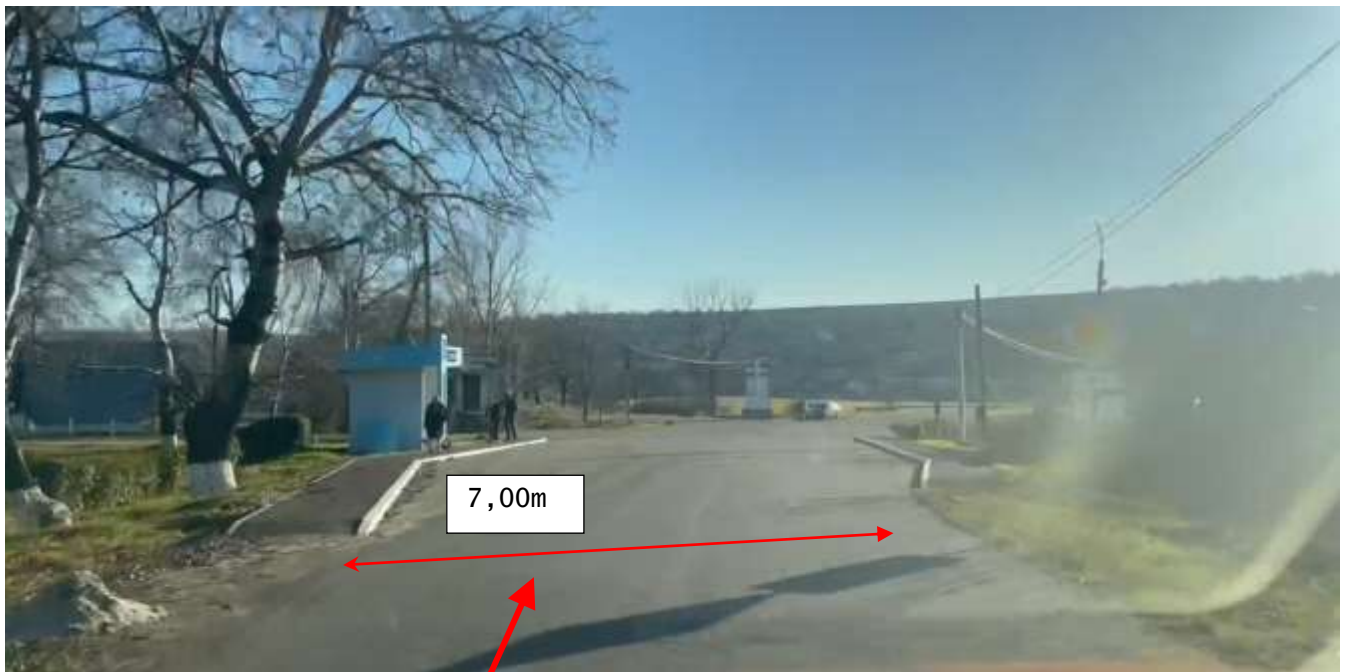
Figura 54. Km 10+000. Sector reabilitat în cadrul proiectului de reparație a drumului, sistemul rutier existent din beton asfaltic în stare satisfăcătoare. Lățimea carosabilului existent ~6.00 m cu acostamente neconsolidate cu piatră spartă cu depuneri locale de namol. Sunt amplasate caile pietonale pentru stațiile de așteptare.

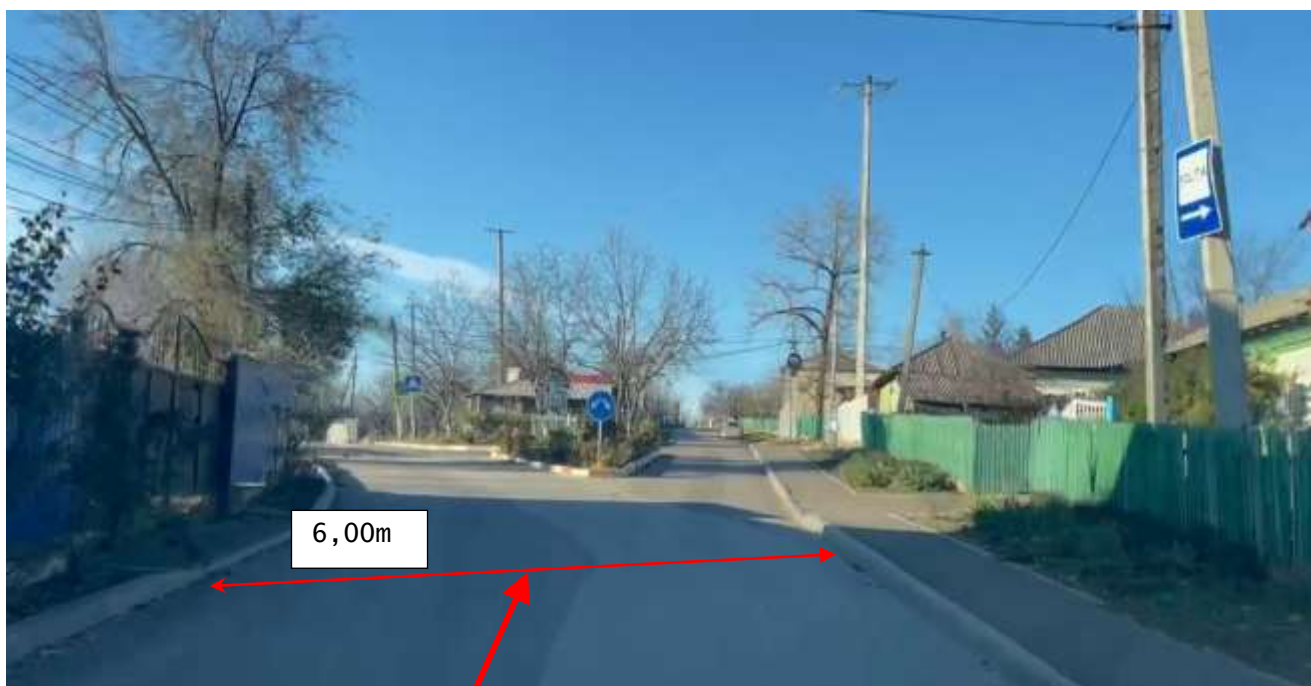
Figura 60. Km 10+800. Sector reabilitat în cadrul proiectului de reparație a drumului, sistemul rutier existent din beton asfaltic în stare satisfăcătoare. Partea carosabilă este mărginită cu piatră de bordură pe ambele părți și trotuar pe partea dreaptă. Intersecție cu stradă locală executată prin insule de direcționare.

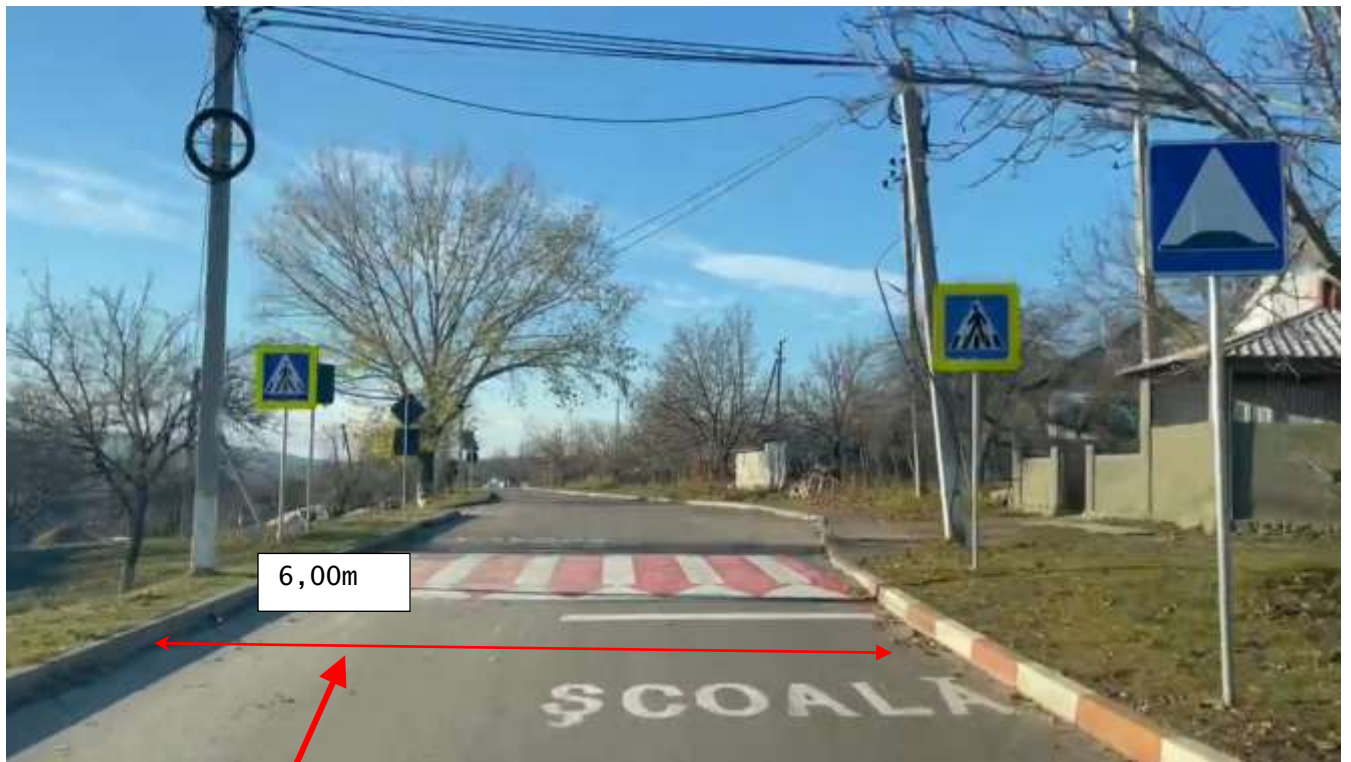
Figura 61. Km 10+850. Sector reabilitat în cadrul proiectului de reparație a drumului, sistemul rutier existent din beton asfaltic în stare satisfăcătoare. Partea carosabilă este mărginită cu piatră de bordură pe ambele părți și trotuar pe partea dreaptă. Este executată denivelare artificială în apropiere de instituția de învățământ din sat. Coropcenii.

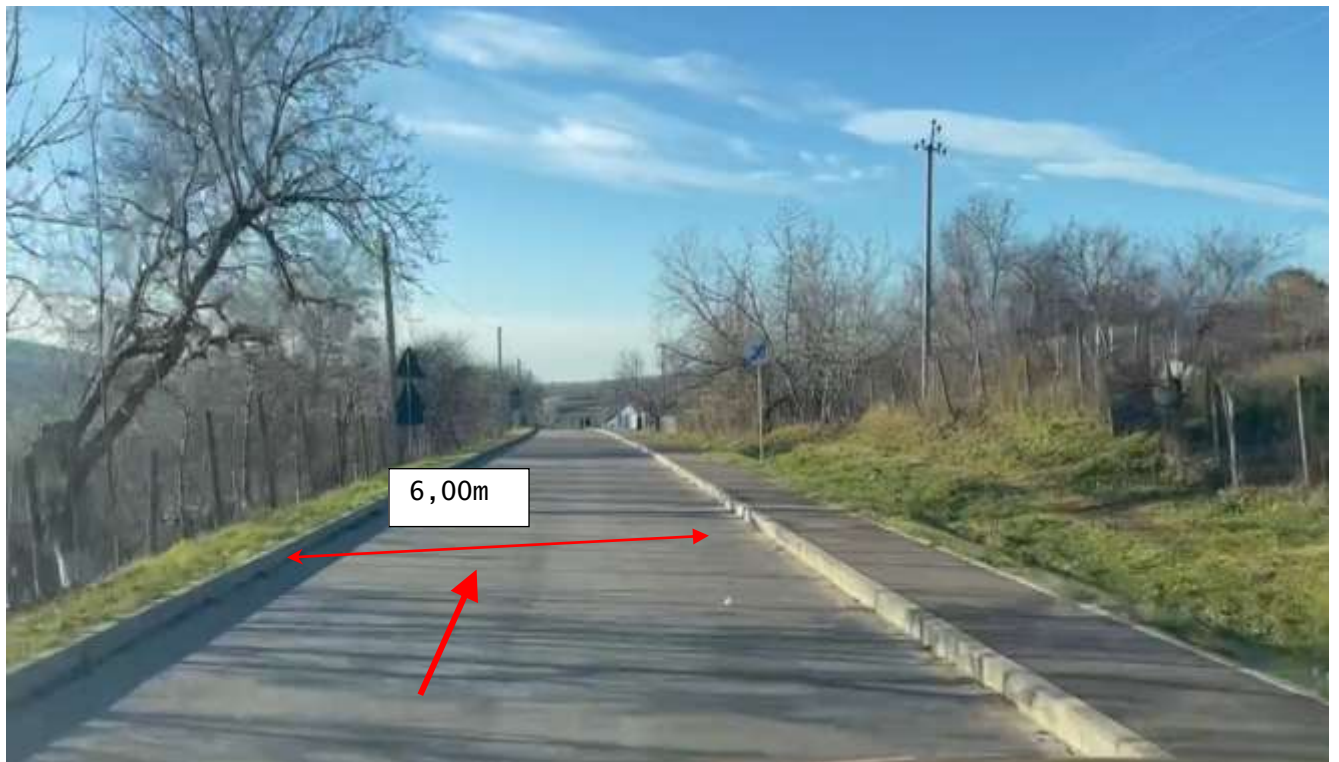
Figura 62. Km 11+050. Sector reabilitat în cadrul proiectului de reparație a drumului, sistemul rutier existent din beton asfaltic în stare satisfăcătoare. Partea carosabilă este mărginită cu piatră de bordură pe ambele părți și trotuar pe partea dreaptă.

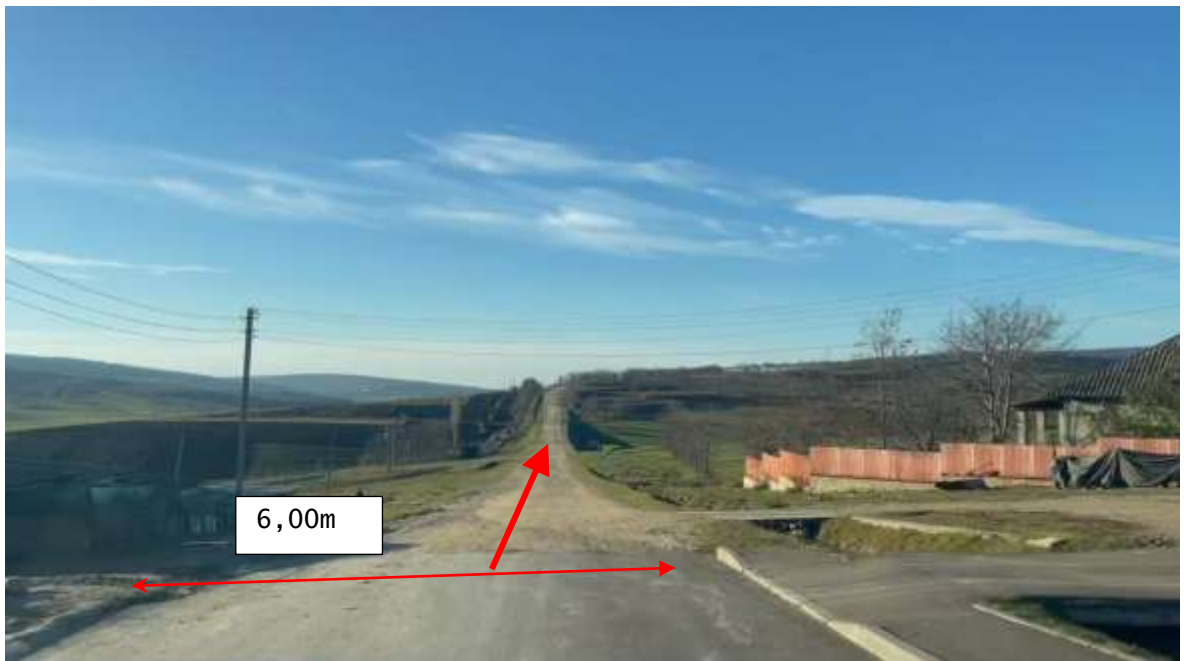
Figura 62. Km 11+329. Sector reabilitat în cadrul proiectului de reparație a drumului, sistemul rutier existent din beton asfaltic în stare satisfăcătoare. Partea carosabilă este mărginită cu piatră de bordură pe ambele părți și trotuar pe partea dreaptă.

Sectorul reabilitat se finisează la Km 11+329. De la Km 11+329- Km 11+400 îmbrăcămintea rutieră este din piatră spartă.
