Expertizarea podului poziționat pe drumul public R14.2 Unguri-Otaci, km 7,600

### RAPORT DE EXPERTIZĂ TEHNICĂ

Pod la km 7+600

679/25 - ET

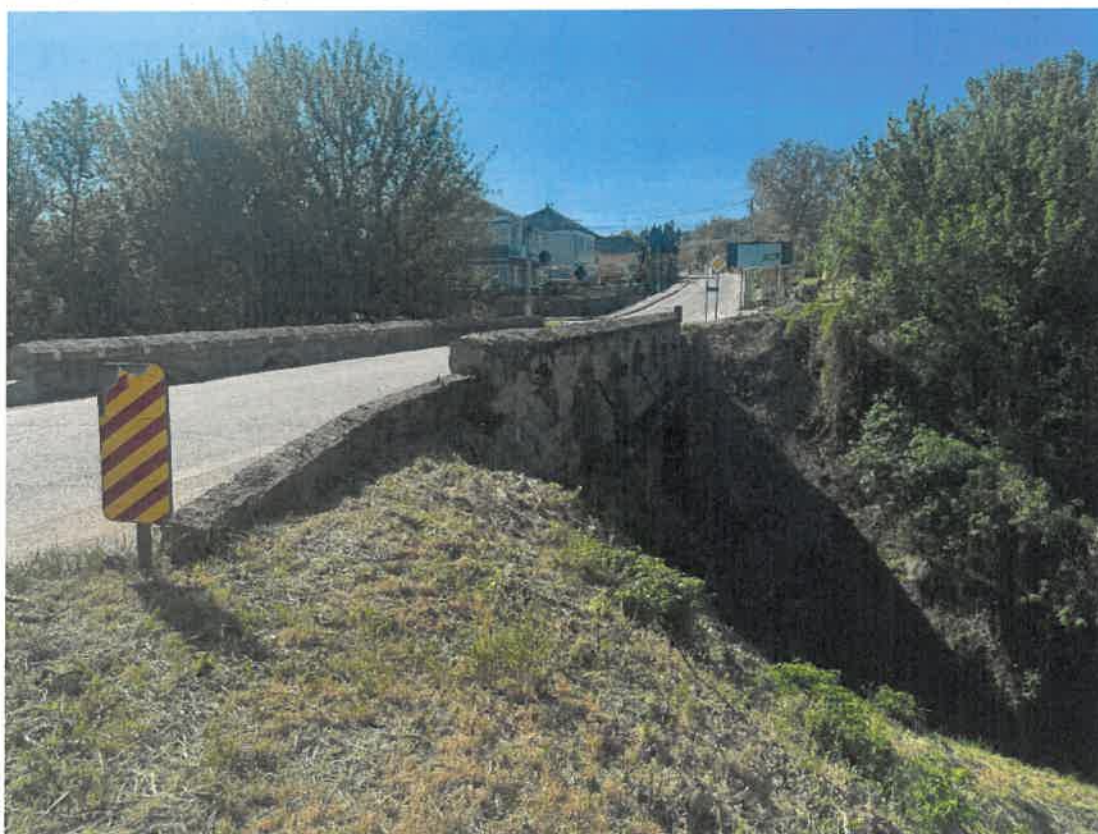
Fotografia 2. Vedere din amonte a podului pe direcția Unguri.

- denivelări ale căii, care favorizează sporirea efectului dinamic, în zona racordării culeei nr.2 a podului cu terasamentul rampei de acces (foto. 2, 8, 9);
